Nr zlecenia: 25/22/12/2025/CarArena STANDARD

## WYCENA WARTOŚCI

Zadanie: Ocena stanu technicznego i określenie wartości rynkowej pojazdu

| DANE IDENTYFIKACYJNE POJAZDU | | Dane: [O] XII-2025 | |
|---|---|---|---|
| Model pojazdu: | Focus 1.5 EcoBlue MR`18 E6 | Nr Info-Ekspert: | 011-10568 |

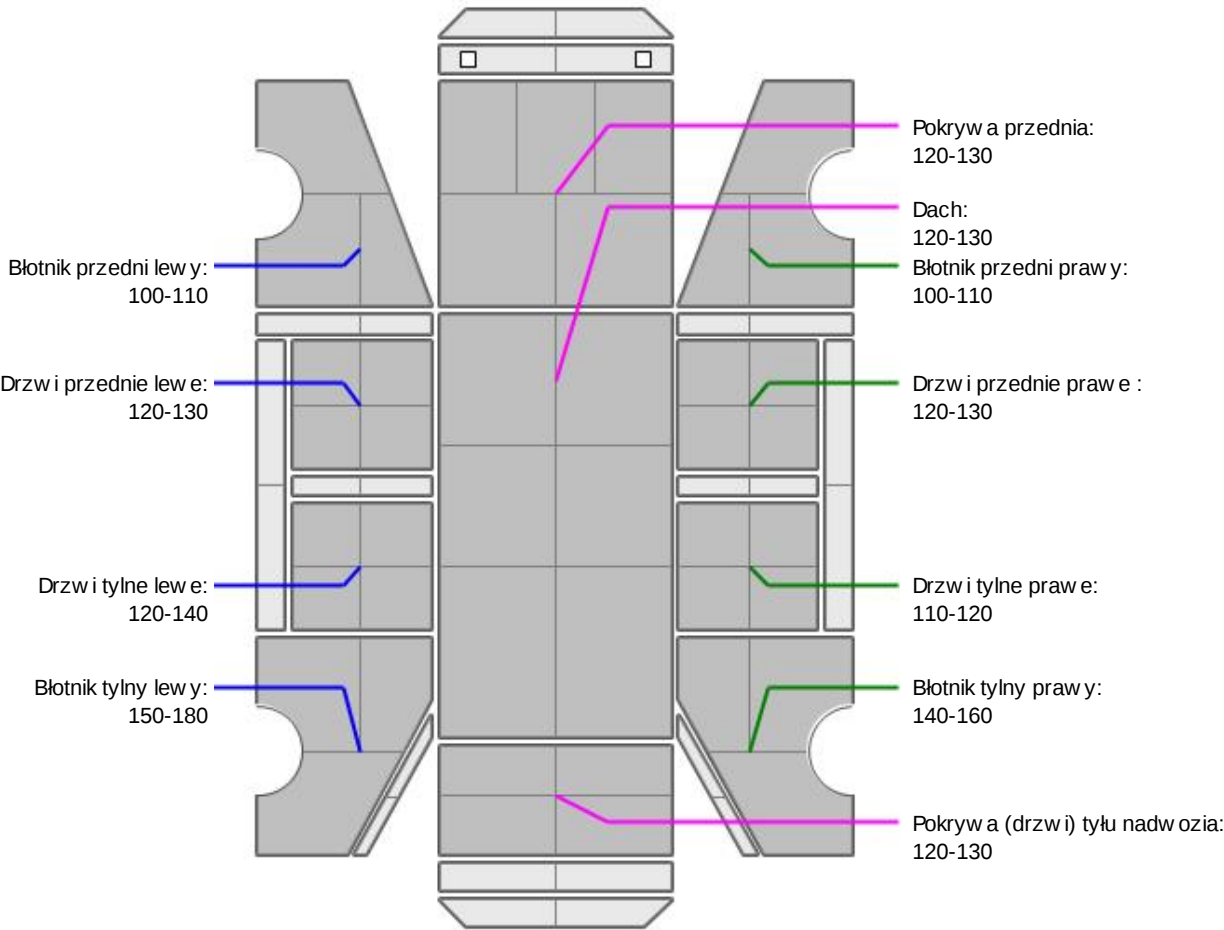
**NADWOZIE – Opis powłoki lakierowej**

| L.p. | Nazwa elementu | L / P | Grubość powłoki [µm] | Opis |
| 1 | Pokrywa przednia | | 120-130 | |
| 2 | Dach | | 120-130 | |
| 3 | Błotnik przedni | L | 100-110 | |
| 4 | Drzwi przednie | L | 120-130 | |
| 5 | Drzwi tylne | L | 120-140 | |
| 6 | Błotnik tylny | L | 150-180 | |
| 7 | Błotnik przedni | P | 100-110 | |
| 8 | Drzwi przednie | P | 120-130 | |
| 9 | Drzwi tylne | P | 110-120 | |
| 10 | Błotnik tylny | P | 140-160 | |
| 11 | Pokrywa (drzwi) tyłu nadwozia | | 120-130 | |

Podane przedziały grubości powłoki lakierowej poszczególnych elementów dotyczą wyłącznie punktów
