Nr zlecenia: 115/18/12/2025/CarArena STANDARD

## Wycena wartości

Zadanie: Ocena stanu technicznego i określenie wartości rynkowej pojazdu

| DANE IDENTYFIKACYJNE POJAZDU | | Dane: [D] XII-2025 | |
|---|---|---|---|
| Marka: | PEUGEOT | Nr rejestracyjny: | WL3050L |

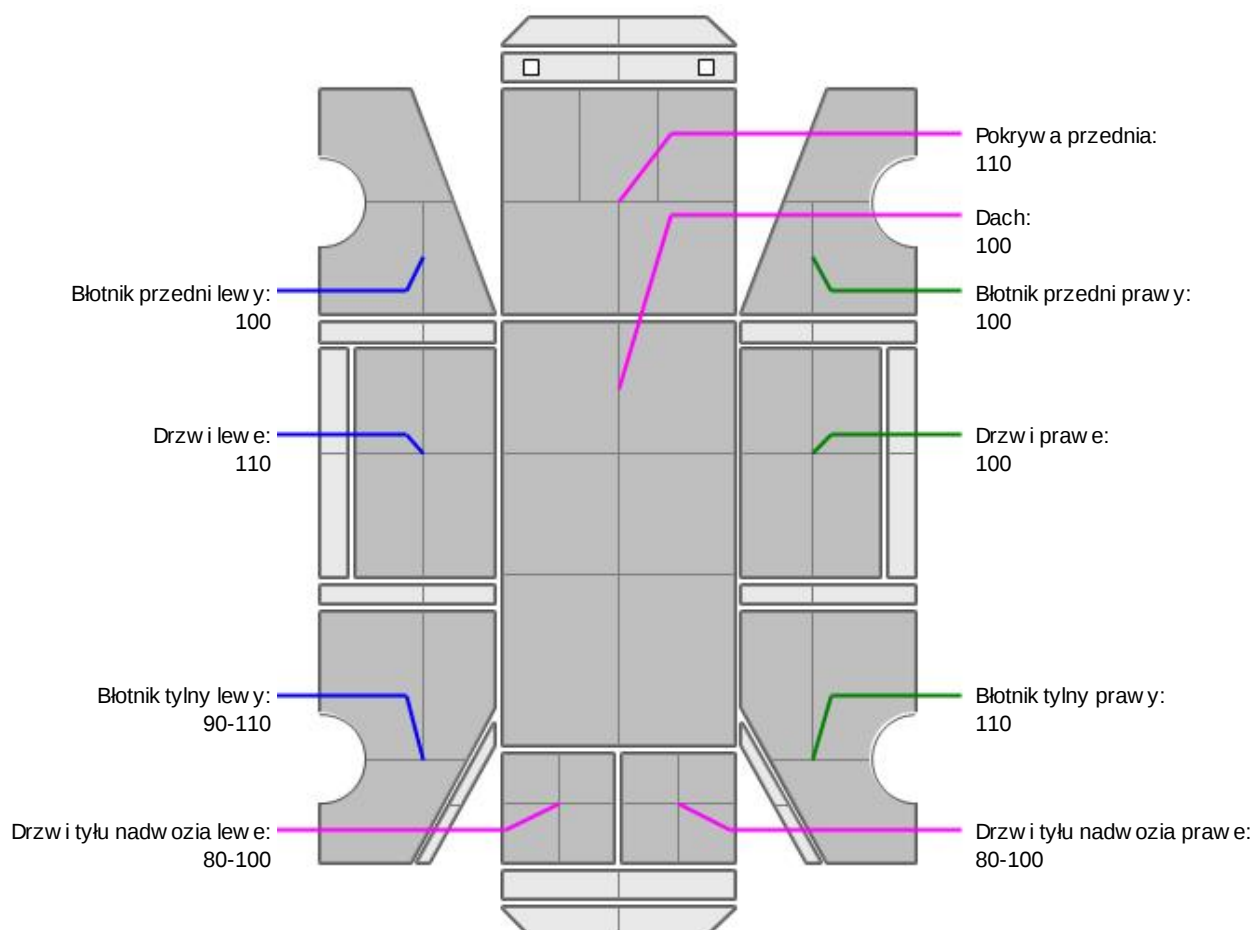
**NADWOZIE – Opis powłoki lakierowej**

| L.p. | Nazwa elementu | L / P | Grubość powłoki [µm] | Opis |
| 1 | Pokrywa przednia | | 110 | |
| 2 | Dach | | 100 | |
| 3 | Błotnik przedni | L | 100 | |
| 4 | Drzwi | L | 110 | |
| 5 | Błotnik tylny | L | 90-110 | |
| 6 | Drzwi tyłu nadwozia | | 80-100 | |
| 7 | Błotnik przedni | P | 100 | |
| 8 | Drzwi | P | 100 | |
| 9 | Błotnik tylny | P | 110 | |
| 10 | Drzwi tyłu nadwozia | | 80-100 | |

Drzwi tylne boczne prawe grubość powłoki lakierniczej 130.
