Nr zlecenia: 10/22/12/2025/CarArena STANDARD

## Wycena wartości

Zadanie: Ocena stanu technicznego i określenie wartości rynkowej pojazdu

| DANE IDENTYFIKACYJNE POJAZDU | | Dane: [D] XII-2025 | |
|---|---|---|---|
| Model pojazdu: | Berlingo II 1.6 HDI MR`15 E6 2.2t | Nr Info-Ekspert: | 008-03717 |

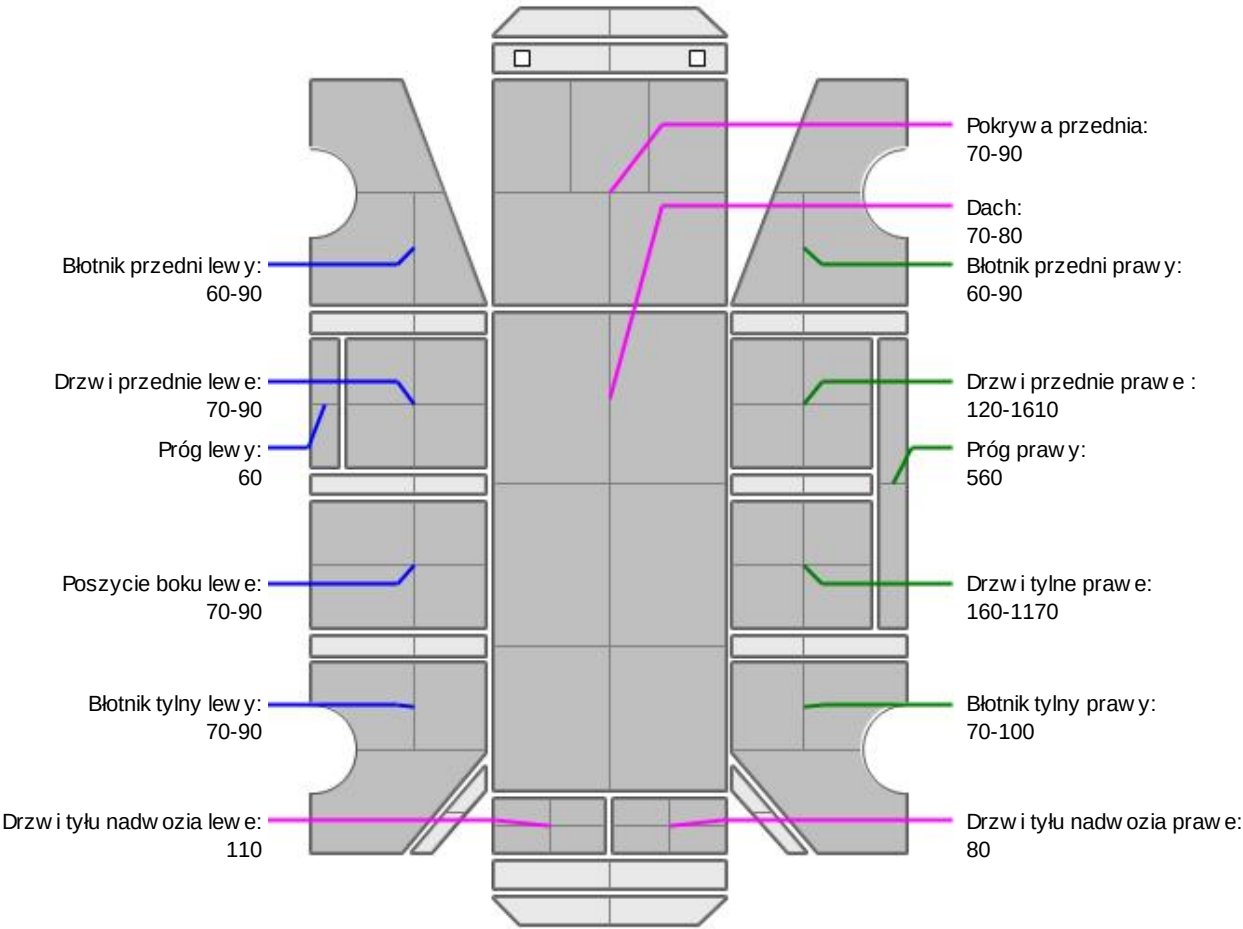
| L.p. | Nazwa elementu | L / P | Grubość powłoki [µm] | Opis |
| 1 | Pokrywa przednia | | 70-90 | |
| 2 | Dach | | 70-80 | |
| 3 | Błotnik przedni | L | 60-90 | |

| 4 | Próg | L | 60 | |
| 5 | Drzwi przednie | L | 70-90 | |
| 6 | Poszycie boku | L | 70-90 | |
| 7 | Błotnik tylny | L | 70-90 | |
| 8 | Drzwi tyłu nadwozia | | 110 | |
| 9 | Błotnik przedni | P | 60-90 | |
| 10 | Próg | P | 560 | |
| 11 | Drzwi przednie | P | 120-1610 | |
| 12 | Drzwi tylne | P | 160-1170 | |
| 13 | Błotnik tylny | P | 70-100 | |
| 14 | Drzwi tyłu nadwozia | | 80 | |

Podane przedziały grubości powłoki lakierowej poszczególnych elementów dotyczą wyłącznie punktów pomiarowych, tj. trzech wybranych miejsc na danym elemencie nadwozia. Nie oznacza to, że w pozostałych obszarach danego elementu grubość powłoki jest jednakowa ani że nie może wykraczać poza wskazane zakresy. Pomiary wykonano urządzeniem będącym w posiadaniu rzeczoznawcy. Pomiar wykonany innym przyrządem może się różnić.
