## WYCENA WARTOŚCI

Zadanie: Ocena stanu technicznego i określenie wartości rynkowej pojazdu

| DANE IDENTYFIKACYJNE POJAZDU | | Dane: [T] XII-2025 | |
|---|---|---|---|
| Marka: | BMW | Nr rejestracyjny: | PZ4E047 |
| Model pojazdu: | X3 Diesel MR`22 E6d G01 | Nr Info-Ekspert: | 003-06398 |

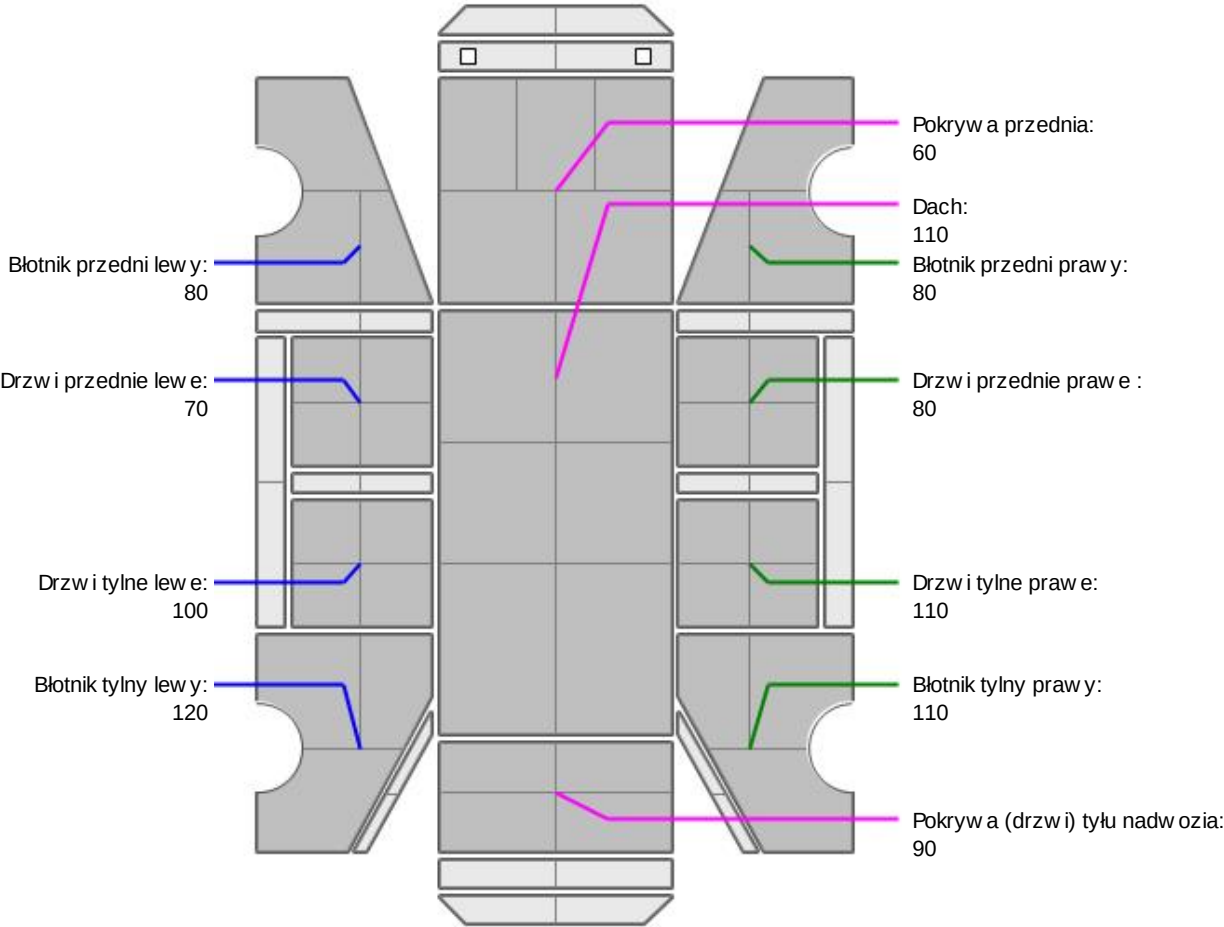
NADWOZIE – Opis powłoki lakierowej

| L.p. | Nazwa elementu | L / P | Grubość powłoki [µm] | Opis |
| 1 | Pokrywa przednia | | 60 | |
| 2 | Dach | | 110 | |
| 3 | Błotnik przedni | L | 80 | |
| 4 | Drzwi przednie | L | 70 | |
| 5 | Drzwi tylne | L | 100 | |
| 6 | Błotnik tylny | L | 120 | |
| 7 | Błotnik przedni | P | 80 | |
| 8 | Drzwi przednie | P | 80 | |
| 9 | Drzwi tylne | P | 110 | |
| 10 | Błotnik tylny | P | 110 | |
| 11 | Pokrywa (drzwi) tyłu nadwozia | | 90 | |

Podane przedziały grubości powłoki lakierowej poszczególnych elementów dotyczą wyłącznie punktów pomiarowych, tj. trzech wybranych miejsc na danym elemencie nadwozia. Nie oznacza to, że w pozostałych obszarach danego elementu grubość powłoki jest jednakowa ani że nie może wykroczać poza wskazane zakresy. Pomiary wykonano urządzeniem będącym w posiadaniu rzeczoznawcy. Pomiar wykonany innym przyrządem może się różnić.
