## Raport z oględzin pojazdu

| Numer raportu | 417194/12/25-9573 | Data raportu | 18-12-2025 |

| Marka, model | SKODA Octavia IV Kombi 20-24 |
| Numer rejestracyjny | WD4456P |

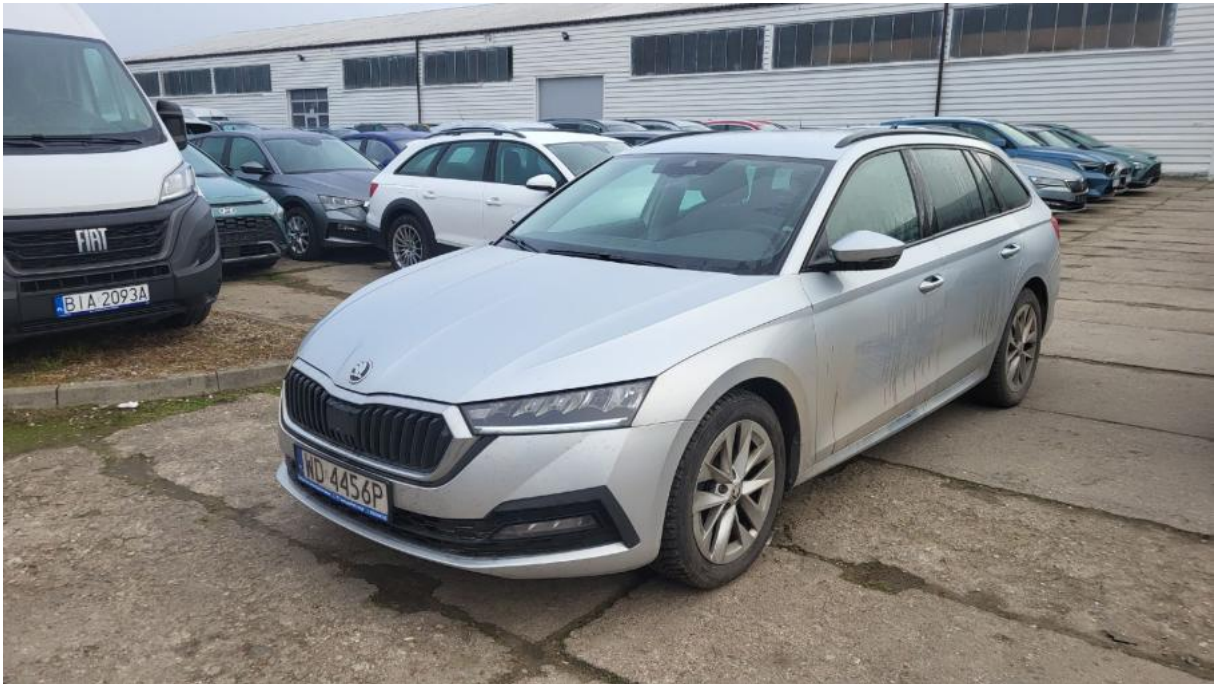
**Fot. 1**

| Poz. | Nazwa pozycji | Opis uszkodzeń | Kwalifik. | Naprawa [rbg] |
|---|---|---|---|---|
| 1 | Okładzina zderzaka przedniego | pęknięcia powłoki lakierowej | NA | 0.5 |

Przekątna przednia lewa

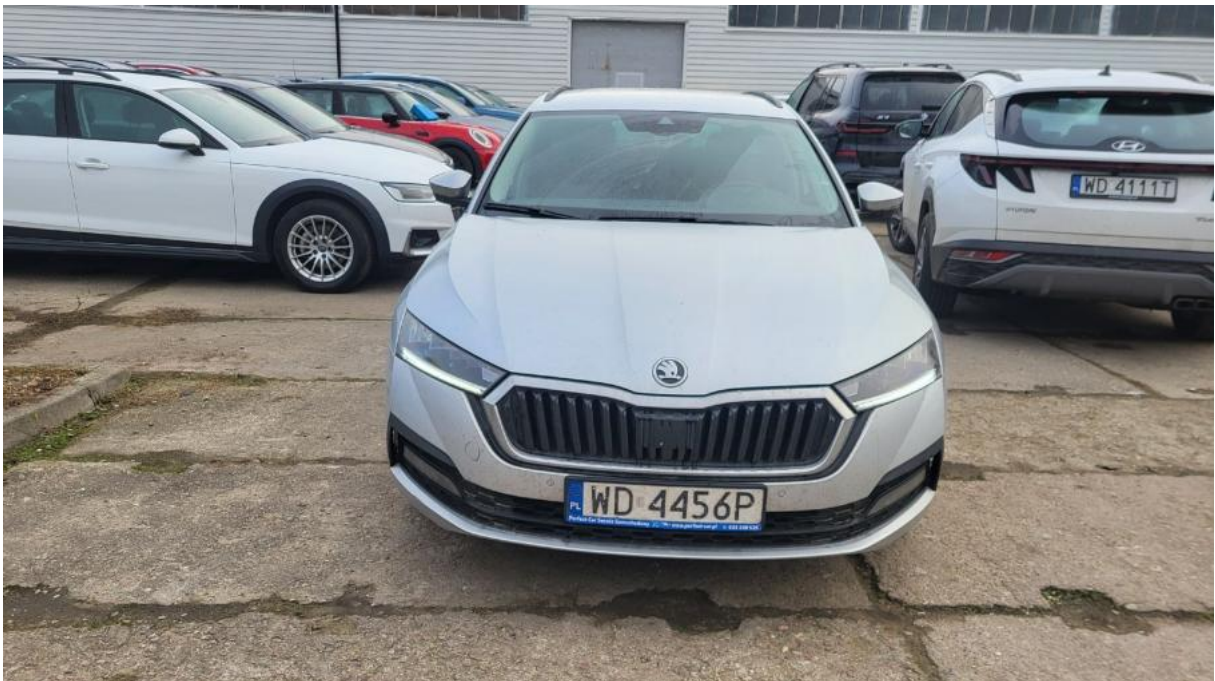
**Fot. 2**

Przód

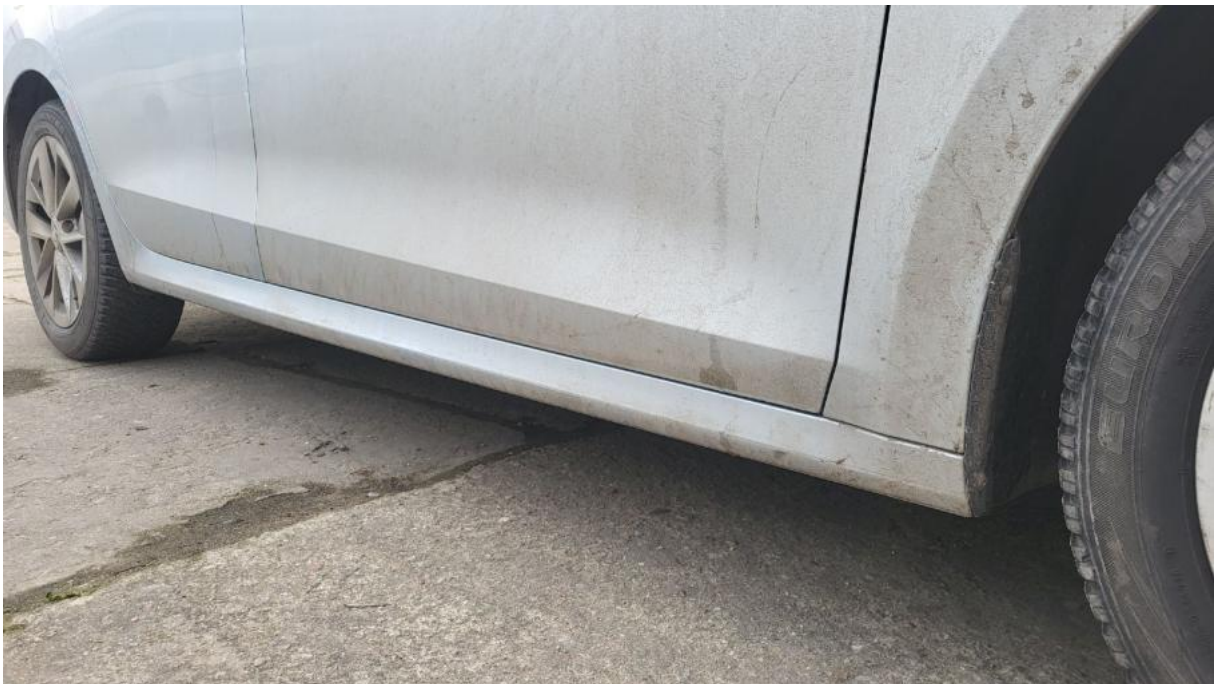
**Fot. 4**

| Poz. | Nazwa pozycji | Opis uszkodzeń | Kwalifik. | Naprawa [rbg] |
|---|---|---|---|---|
| 4 | Próg R | wgniecenie/odkształcenie | | |

Próg prawy (widok od przodu)

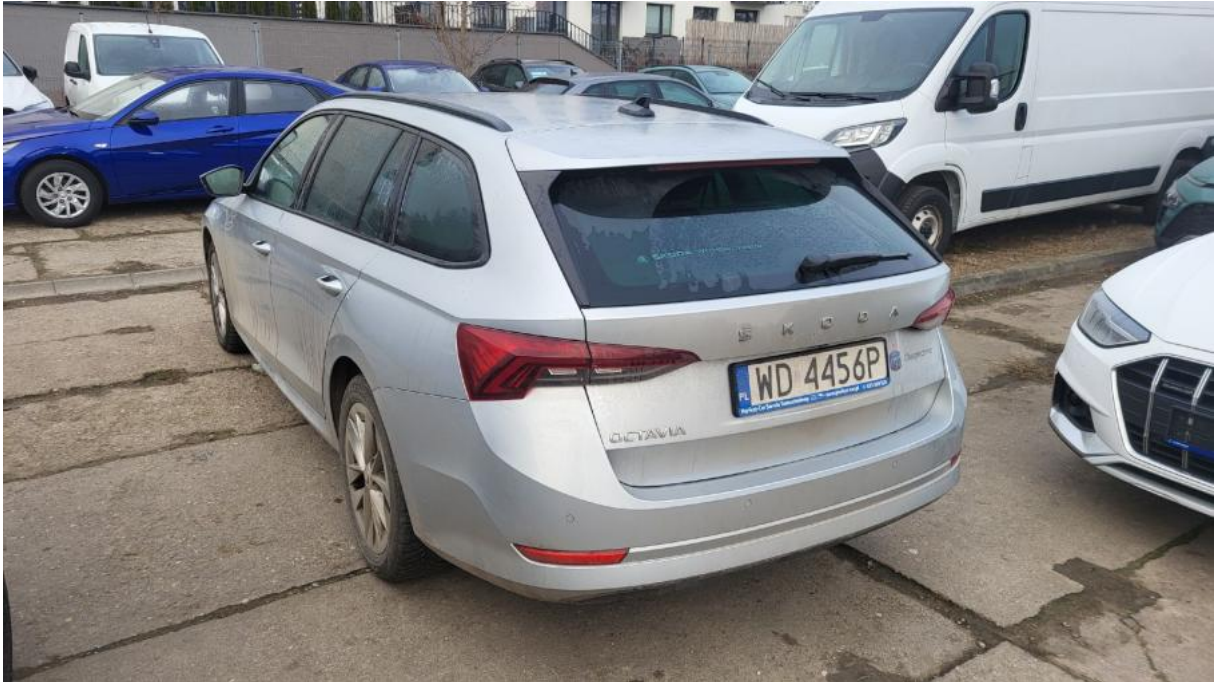
**Fot. 9**

| Poz. | Nazwa pozycji | Opis uszkodzeń | Kwalifik. | Naprawa [rbg] |
|---|---|---|---|---|
| 3 | Błotnik tylny L | wgniecenie/odkształcenie | NA | 1 |

Przekątna tylna lewa

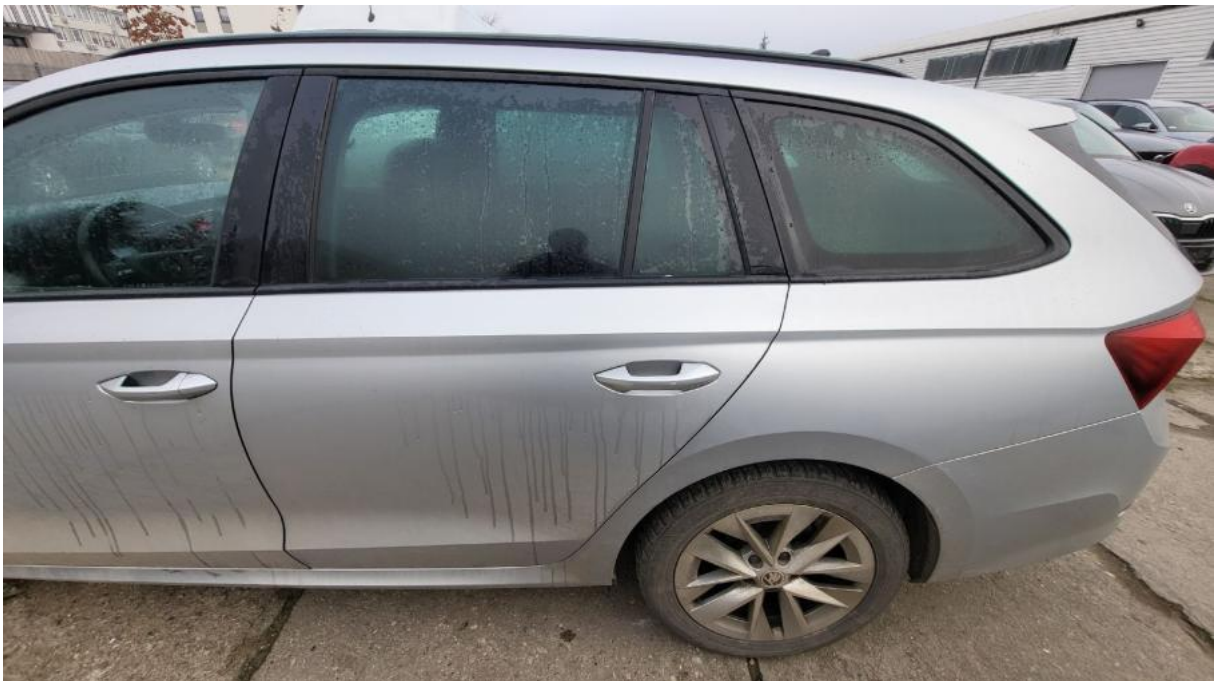
**Fot. 10**

| Poz. | Nazwa pozycji | Opis uszkodzeń | Kwalifik. | Naprawa [rbg] |
|---|---|---|---|---|
| 2 | Drzwi tylne (nieuzbrojone) L | wgniecenie/odkształcenie | NA | 1 |

Bok lewy z tyłu

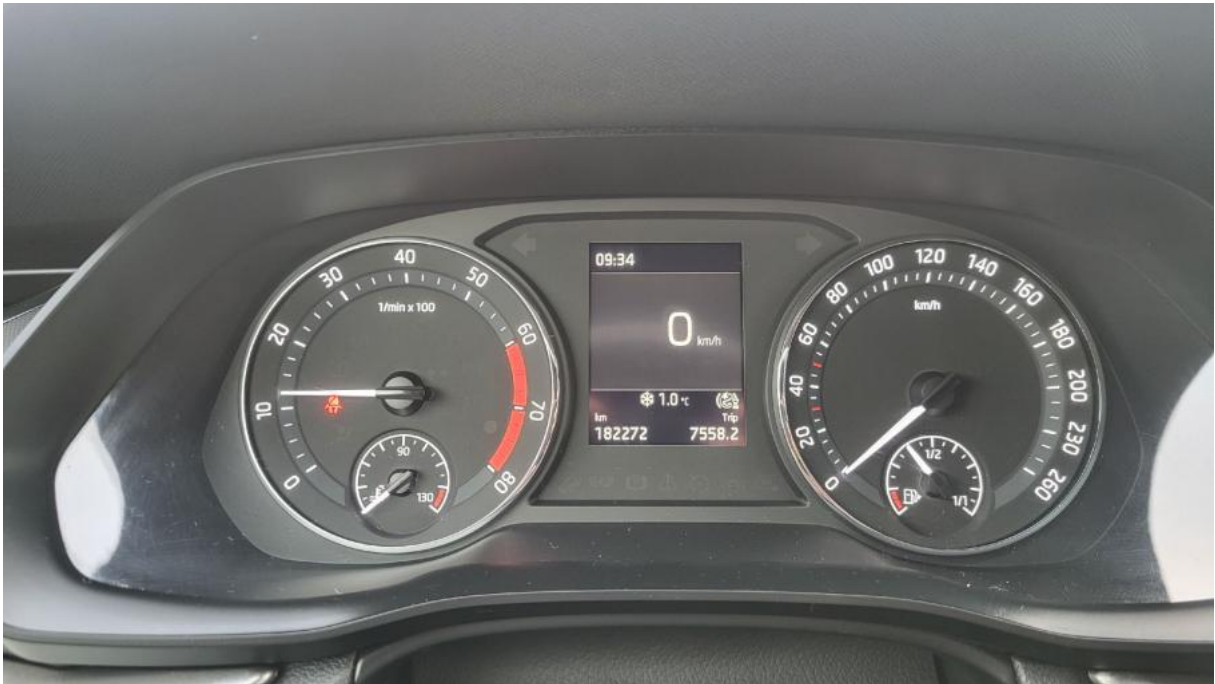
**Fot. 15**

| Stan licznika | 182 272 km |

Zestaw wskaźników - przebieg

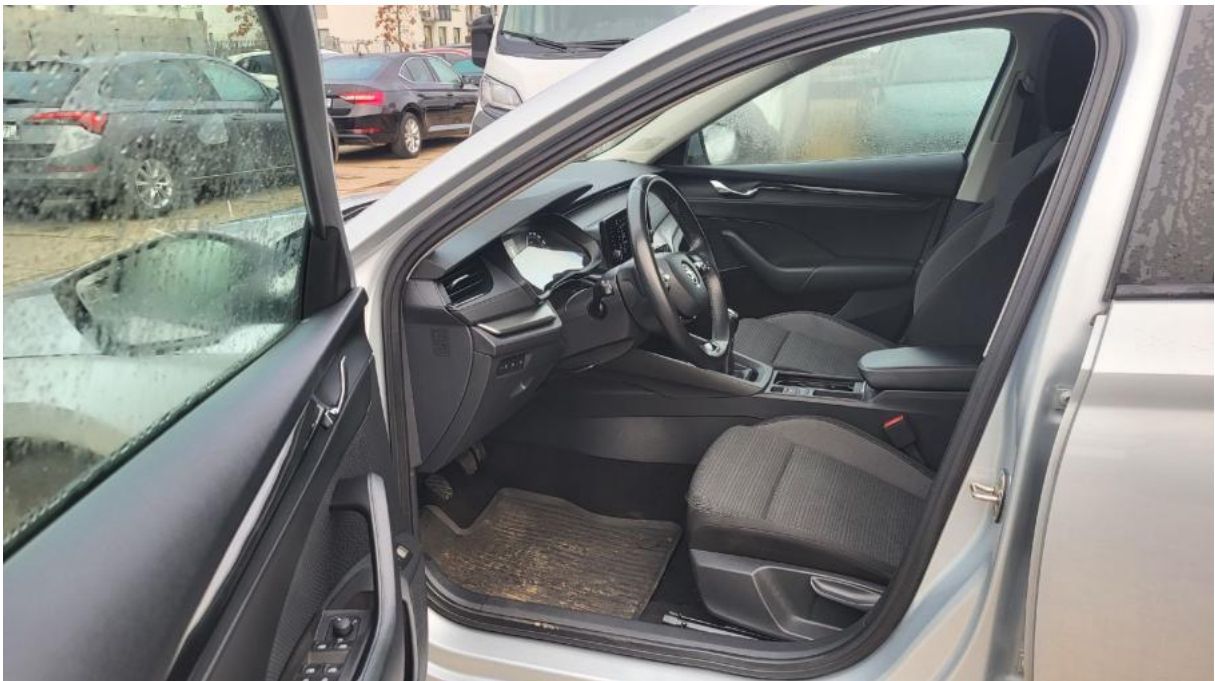
**Fot. 16**

| Poz. | Nazwa pozycji | Opis uszkodzeń | Kwalifik. | Naprawa [rbg] |
|---|---|---|---|---|
| 5 | Tapicerka siedziska 1.rząd L | zabrudzenie | | |

Widok przez otwarte drzwi przednie lewe

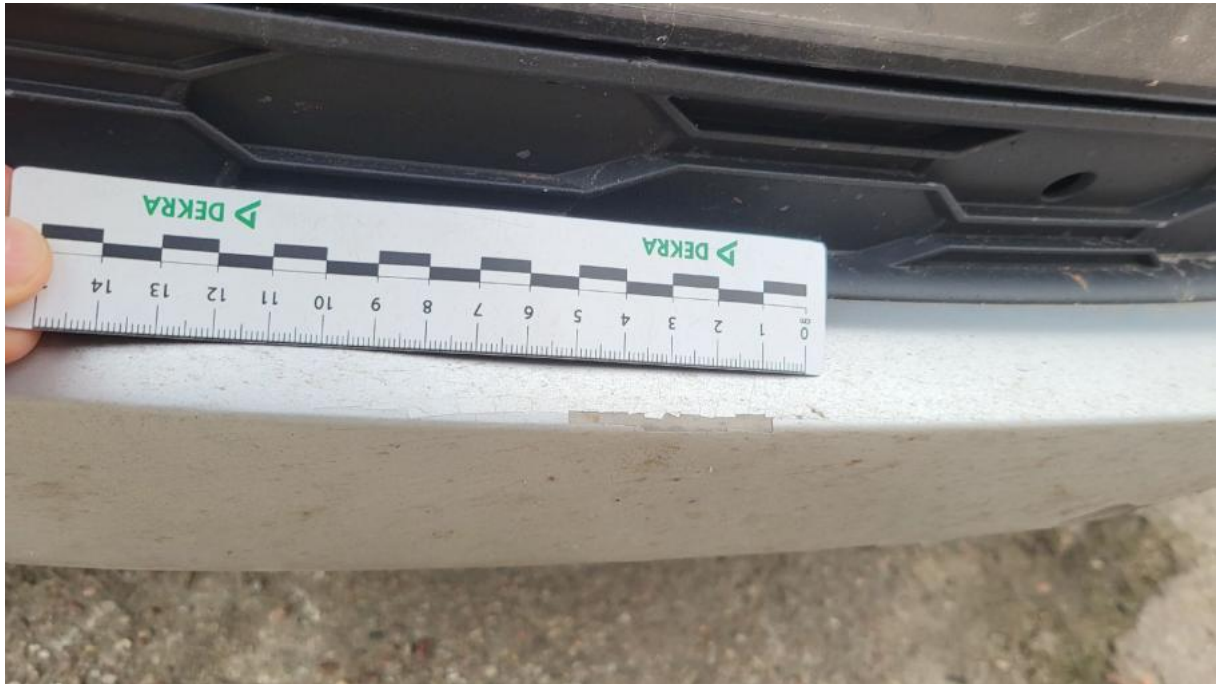
**Fot. 33**

Zderzak - Inne 1

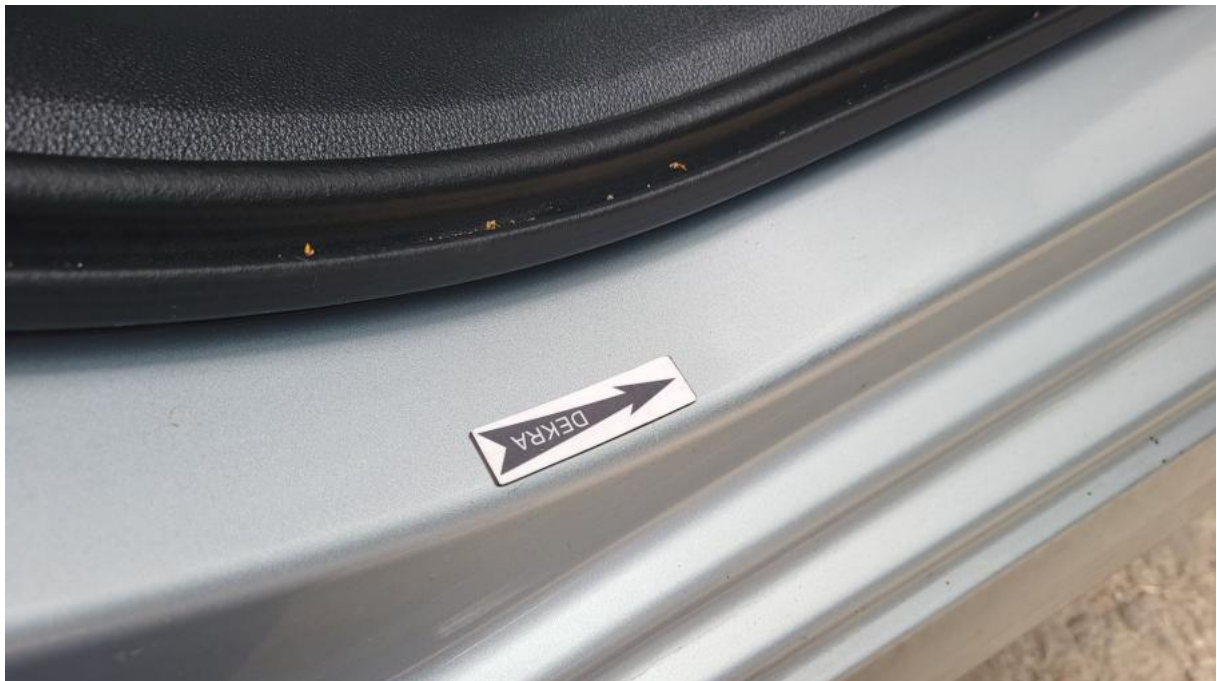
**Fot. 34**

Próg P - Wgniecenie/odkształcenie 1

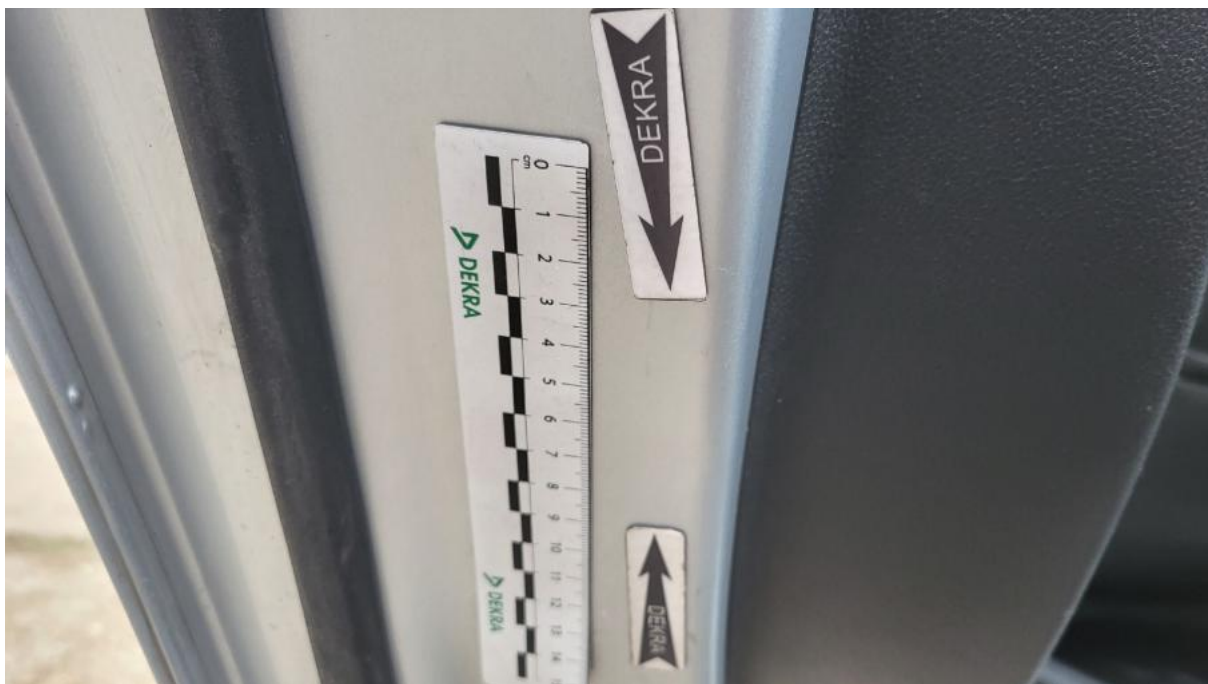
**Fot. 36**

| Poz. | Nazwa części | Przedział grubości powłoki lakierowej [µm] |
|---|---|---|
| 3 | Drzwi tylne lewe | 150 - 300 |

Drzwi tylne L - Wgniecenie/odkształcenie 1

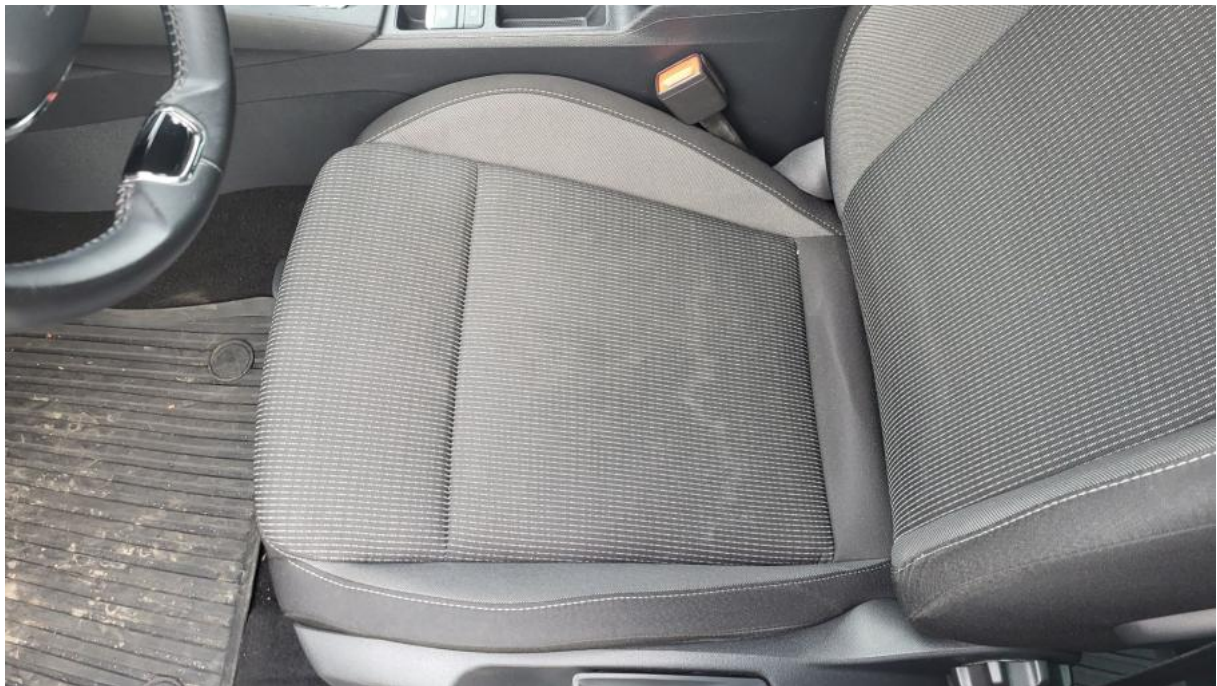
**Fot. 37**

Fotel prz. lew. - Inne 1
