Nr zlecenia: 116/18/12/2025/CarArena STANDARD

## Wycena wartości

Zadanie: Ocena stanu technicznego i określenie wartości rynkowej pojazdu

| DANE IDENTYFIKACYJNE POJAZDU | | Dane: [O] XII-2025 | |
|---|---|---|---|
| Model pojazdu: | Corsa E 1.4 MR`14 E6 | Nr Info-Ekspert: | 028-05539 |

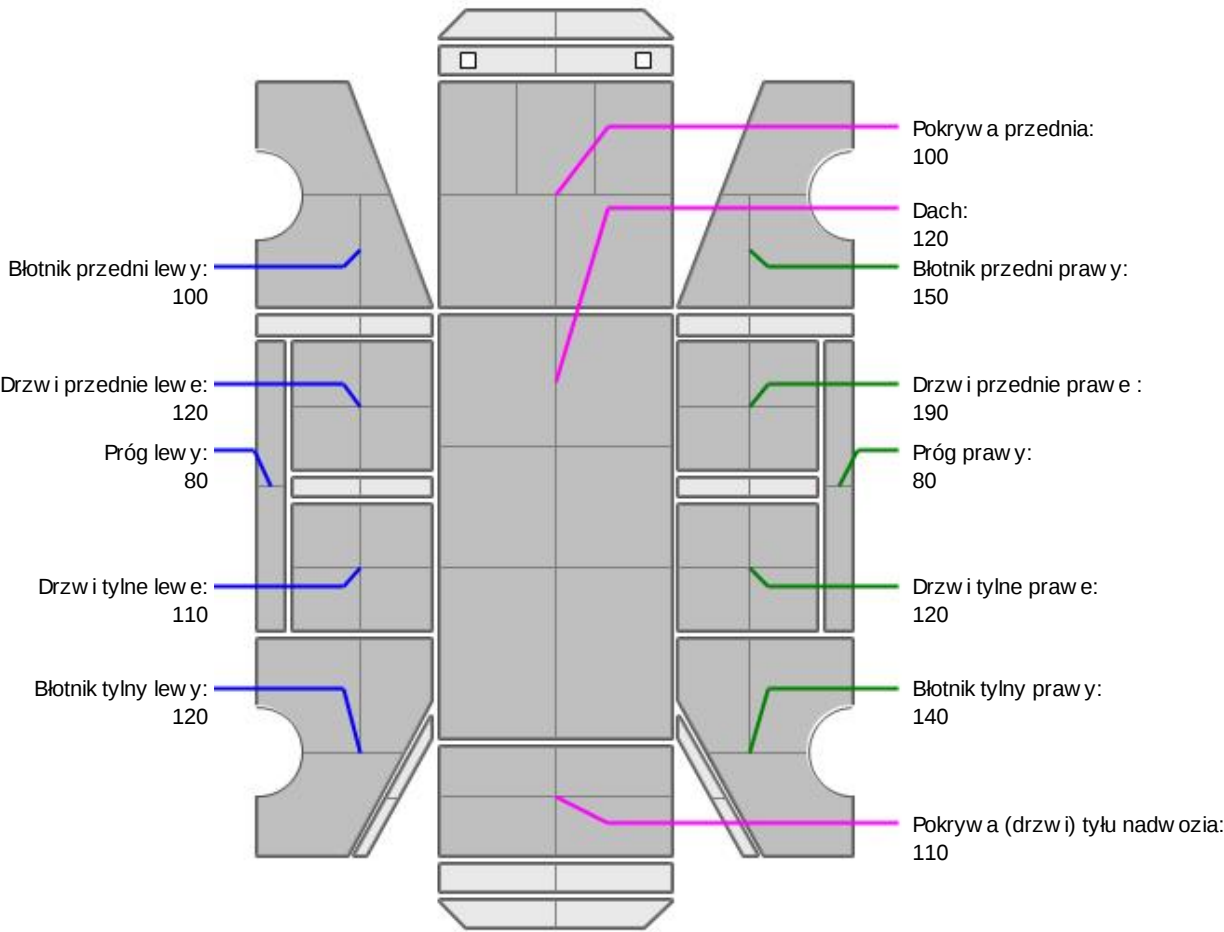
NADWOZIE – Opis powłoki lakierowej

| L.p. | Nazwa elementu | L / P | Grubość powłoki [µm] | Opis |
| 1 | Pokrywa przednia | | 100 | |
| 2 | Dach | | 120 | |
| 3 | Błotnik przedni | L | 100 | |
| 4 | Próg | L | 80 | |
| 5 | Drzwi przednie | L | 120 | |
| 6 | Drzwi tylne | L | 110 | |
| 7 | Błotnik tylny | L | 120 | |
| 8 | Błotnik przedni | P | 150 | |
| 9 | Próg | P | 80 | |
| 10 | Drzwi przednie | P | 190 | |
| 11 | Drzwi tylne | P | 120 | |
| 12 | Błotnik tylny | P | 140 | |
| 13 | Pokrywa (drzwi) tyłu nadwozia | | 110 | |

Podane przedziały grubości powłoki lakierowej poszczególnych elementów dotyczą wyłącznie punktów pomiarowych, tj. trzech wybranych miejsc na danym elemencie nadwozia. Nie oznacza to, że w pozostałych obszarach danego elementu grubość powłoki jest jednakowa ani że nie może wykroczać poza wskazane zakresy. Pomiar wykonano urządzeniem będącym w posiadaniu rzeczoznawcy. Pomiar wykonany innym przyrządem może się różnić.
