Nr zlecenia: 105/19/12/2025/CarArena STANDARD

## WYCENA WARTOŚCI

Zadanie: Ocena stanu technicznego i określenie wartości rynkowej pojazdu

| DANE IDENTYFIKACYJNE POJAZDU | | Dane: [O] XII-2025 | |
|---|---|---|---|
| Model pojazdu: | 520 Diesel MR`23 E6d/e G60 | Nr Info-Ekspert: | 003-06499 |

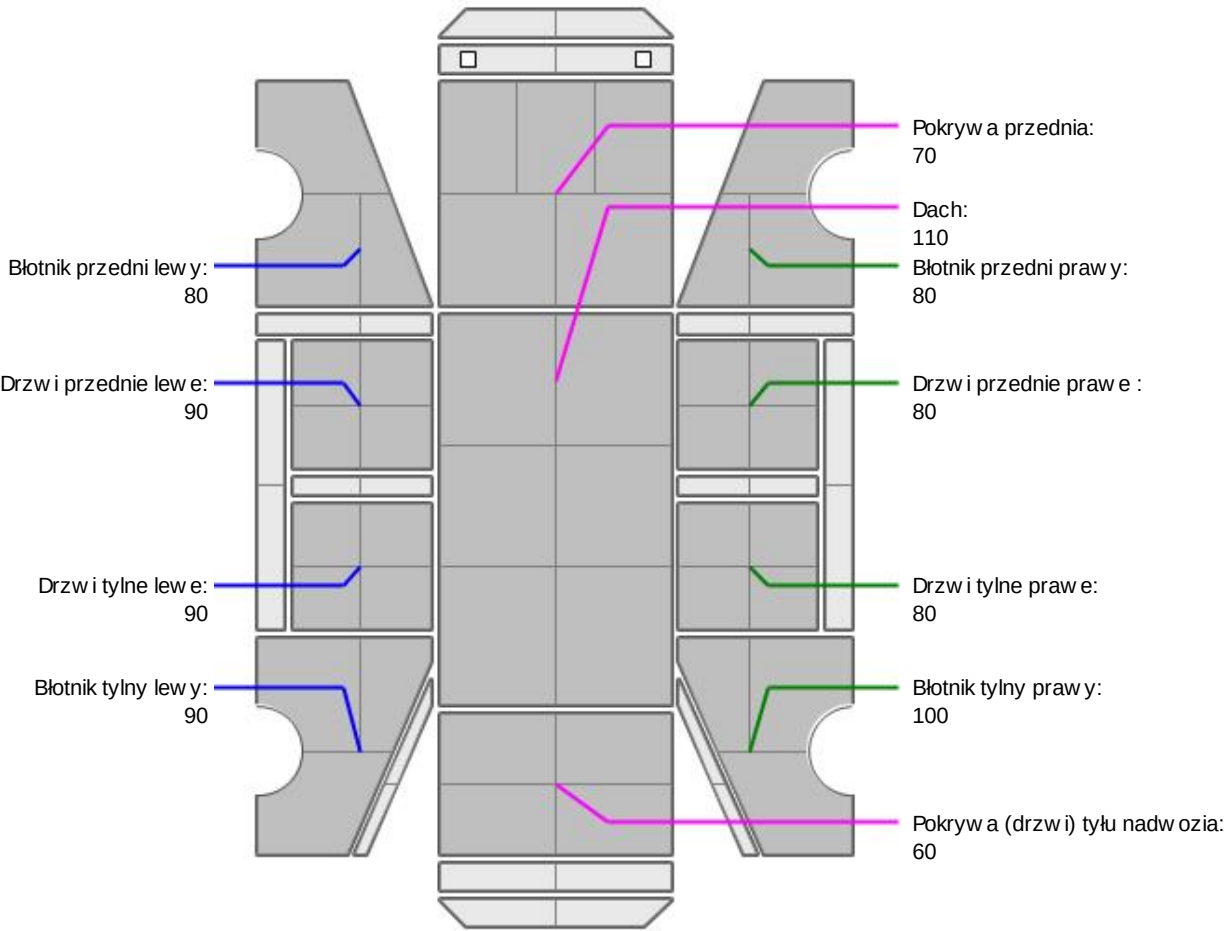
KABINA KIEROWCY – Opis powłoki lakierowej

| L.p. | Nazwa elementu | L / P | Grubość powłoki [μm] | Opis |
| 1 | Pokrywa przednia | | 70 | |
| 2 | Dach | | 110 | |
| 3 | Błotnik przedni | L | 80 | |
| 4 | Drzwi przednie | L | 90 | |
| 5 | Drzwi tylne | L | 90 | |
| 6 | Błotnik tylny | L | 90 | |
| 7 | Błotnik przedni | P | 80 | |
| 8 | Drzwi przednie | P | 80 | |
| 9 | Drzwi tylne | P | 80 | |
| 10 | Błotnik tylny | P | 100 | |
| 11 | Pokrywa (drzwi) tyłu nadwozia | | 60 | |

Podane przedziały grubości powłoki lakierowej poszczególnych elementów dotyczą wyłącznie punktów pomiarowych, tj. trzech wybranych miejsc na danym elemencie nadwozia. Nie oznacza to, że w pozostałych obszarach danego elementu grubość powłoki jest jednakowa ani że nie może wykroczyć poza wskazane zakresy. Pomiary wykonano urządzeniem będącym w posiadaniu rzeczoznawcy. Pomiar wykonany innym
