Nr zlecenia: 106/19/12/2025/CarArena STANDARD

## WYCENA WARTOŚCI

Zadanie: Ocena stanu technicznego i określenie wartości rynkowej pojazdu

| DANE IDENTYFIKACYJNE POJAZDU | | Dane: [O] XII-2025 | |
|---|---|---|---|
| Marka: | BMW | Nr rejestracyjny: | PZ3T118 |

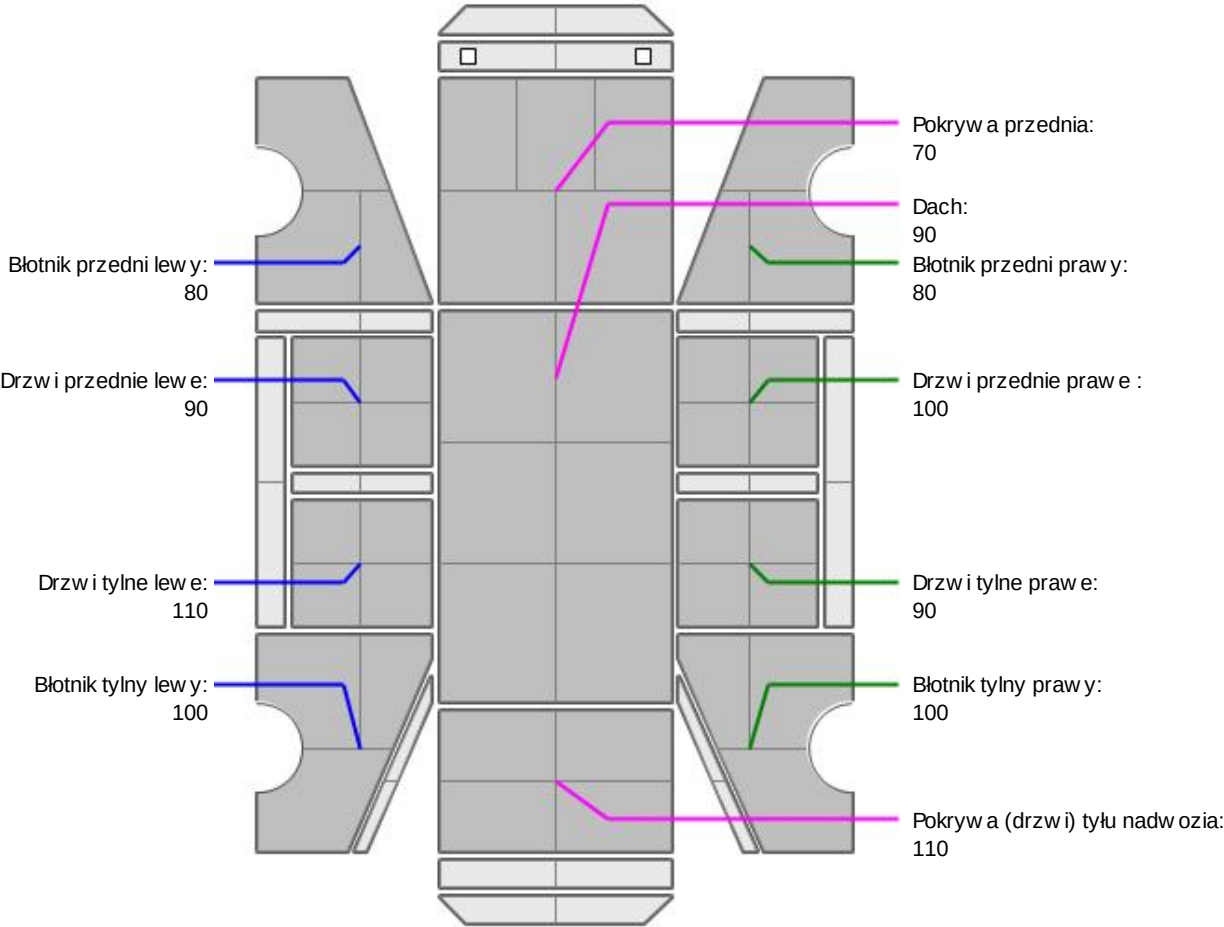
KABINA KIEROWCY – Opis powłoki lakierowej

| L.p. | Nazwa elementu | L / P | Grubość powłoki [µm] | Opis |
| 1 | Pokrywa przednia | | 70 | |
| 2 | Dach | | 90 | |
| 3 | Błotnik przedni | L | 80 | |
| 4 | Drzwi przednie | L | 90 | |
| 5 | Drzwi tylne | L | 110 | |
| 6 | Błotnik tylny | L | 100 | |
| 7 | Błotnik przedni | P | 80 | |
| 8 | Drzwi przednie | P | 100 | |
| 9 | Drzwi tylne | P | 90 | |
| 10 | Błotnik tylny | P | 100 | |
| 11 | Pokrywa (drzwi) tyłu nadwozia | | 110 | |

Podane przedziały grubości powłoki lakierowej poszczególnych elementów dotyczą wyłącznie punktów pomiarowych, tj. trzech wybranych miejsc na danym elemencie nadwozia. Nie oznacza to, że w pozostałych obszarach danego elementu grubość powłoki jest jednakowa ani że nie może wykroczyć poza wskazane zakresy. Pomiary wykonano urządzeniem będącym w posiadaniu rzeczoznawcy. Pomiar wykonany innym przyrządem może się różnić.
