Nr zlecenia: 101/22/12/2025/CarArena STANDARD

## WYCENA WARTOŚCI

Zadanie: Ocena stanu technicznego i określenie wartości rynkowej pojazdu

| DANE IDENTYFIKACYJNE POJAZDU | | Dane: [T] XII-2025 | |
|---|---|---|---|
| Marka: | BMW | Nr rejestracyjny: | PZ3T070 |

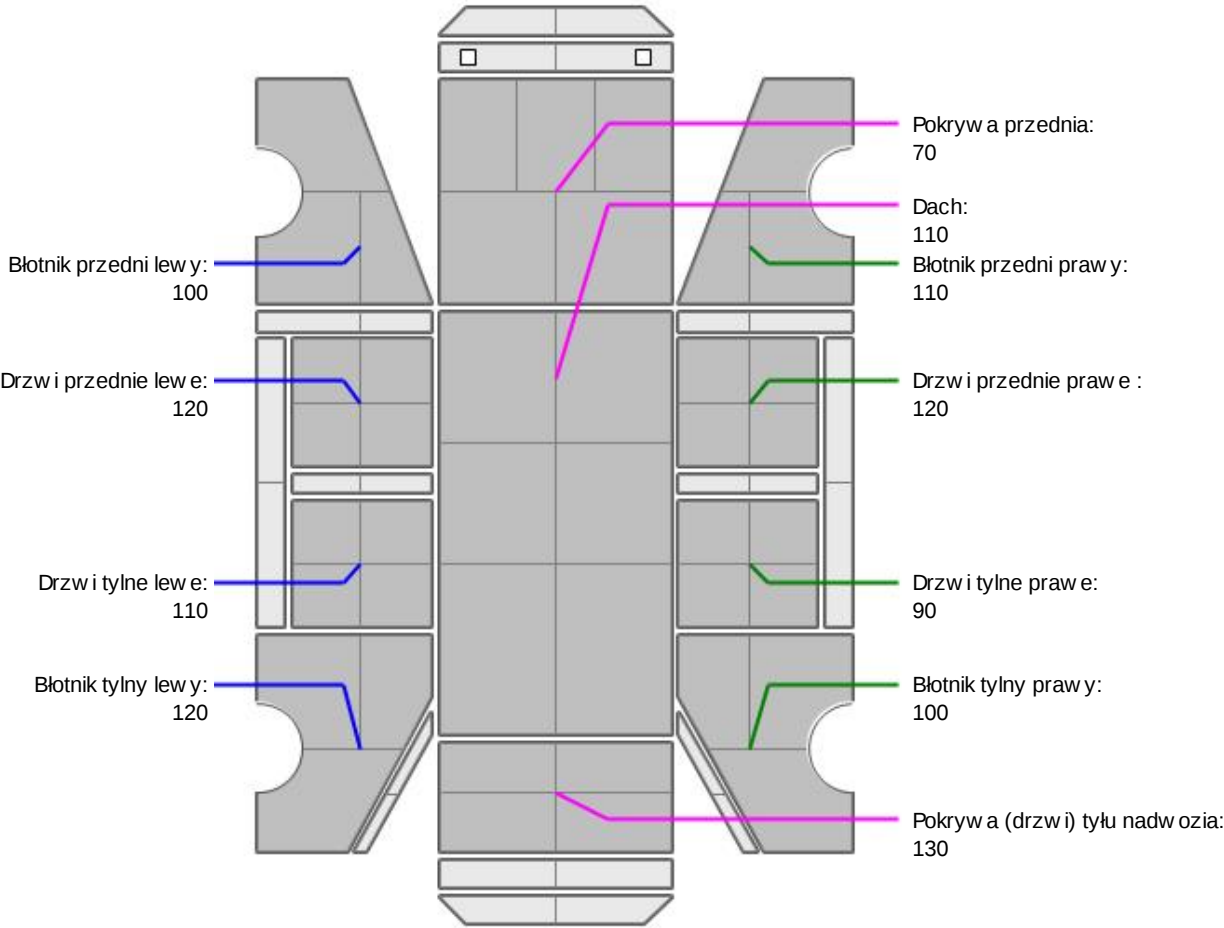
NADWOZIE – Opis powłoki lakierowej

| L.p. | Nazwa elementu | L / P | Grubość powłoki [µm] | Opis |
| 1 | Pokrywa przednia | | 70 | |
| 2 | Dach | | 110 | |
| 3 | Błotnik przedni | L | 100 | |
| 4 | Drzwi przednie | L | 120 | |

| 5 | Drzwi tylne | L | 110 | |
| 6 | Błotnik tylny | L | 120 | |
| 7 | Błotnik przedni | P | 110 | |
| 8 | Drzwi przednie | P | 120 | |
| 9 | Drzwi tylne | P | 90 | |
| 10 | Błotnik tylny | P | 100 | |
| 11 | Pokrywa (drzwi) tyłu nadwozia | | 130 | |

Podane przedziały grubości powłoki lakierowej, dotyczą punktów pomiarowych. Nie mogą być traktowane jako gwarancja, że grubość powłoki lakierowej w innych punktach nie wykracza poza te przedziały. Pomiar powłoki lakierowej został wykonany urządzeniem będącym w posiadaniu rzeczoznawcy. Pomiar wykonany innym przyrządem może się różnić.
