Nr zlecenia: 17/22/12/2025/CarArena STANDARD

## WYCENA WARTOŚCI

Zadanie: Ocena stanu technicznego i określenie wartości rynkowej pojazdu

| DANE IDENTYFIKACYJNE POJAZDU | | Dane: [D] XII-2025 | |
|---|---|---|---|
| Model pojazdu: | Transit Courier 1.5 TDCi MR`18 E6.2 1.8t | Nr Info-Ekspert: | 011-10723 |

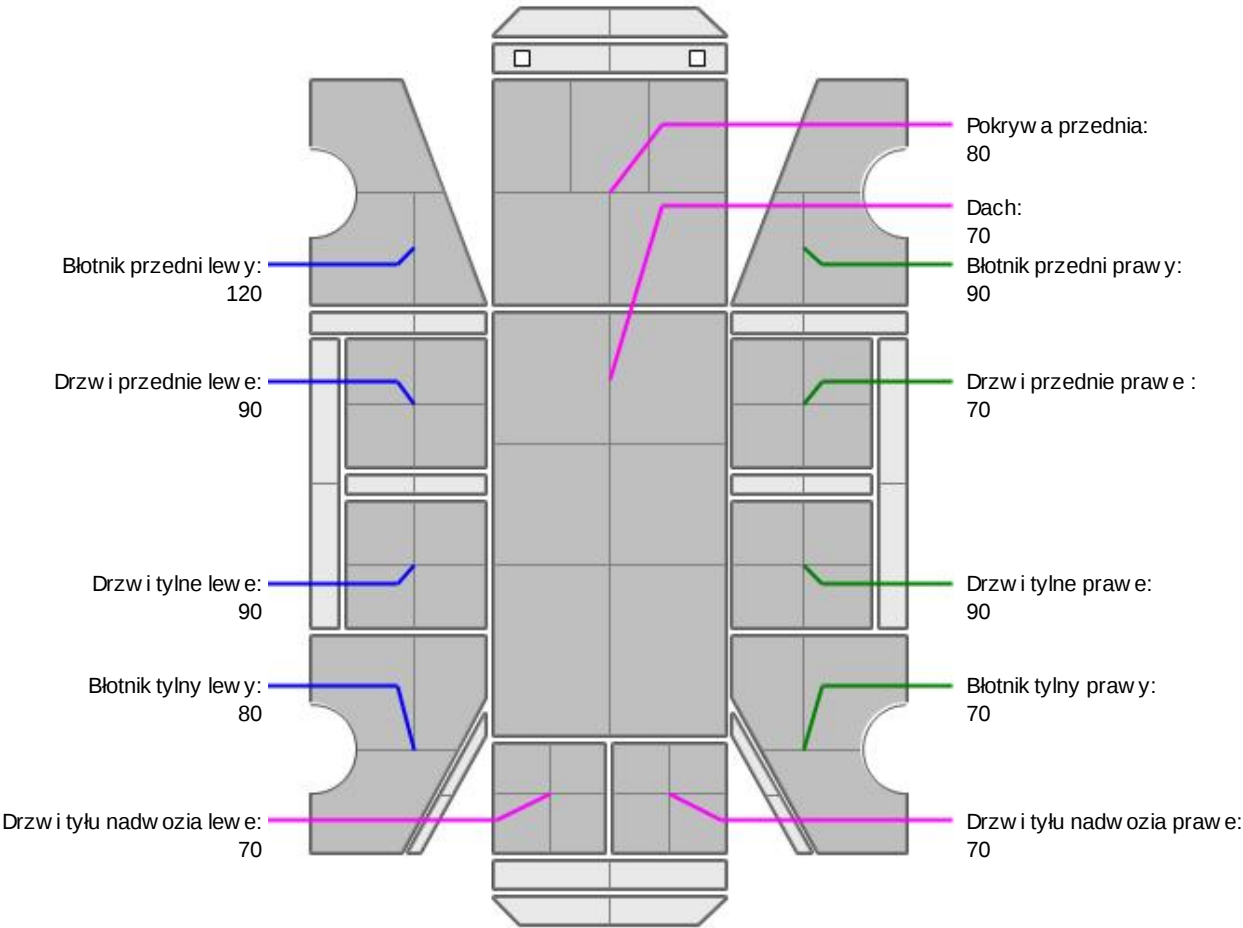
NADWOZIE – Opis powłoki lakierowej

| L.p. | Nazwa elementu | L / P | Grubość powłoki [µm] | Opis |
| 1 | Pokrywa przednia | | 80 | |
| 2 | Dach | | 70 | |
| 3 | Błotnik przedni | L | 120 | |
| 4 | Drzwi przednie | L | 90 | |
| 5 | Drzwi tylne | L | 90 | |
| 6 | Błotnik tylny | L | 80 | |

| 7 | Drzwi tyłu nadwozia | | 70 | |
| 8 | Błotnik przedni | P | 90 | |
| 9 | Drzwi przednie | P | 70 | |
| 10 | Drzwi tylne | P | 90 | |
| 11 | Błotnik tylny | P | 70 | |
| 12 | Drzwi tyłu nadwozia | | 70 | |

Podane przedziały grubości powłoki lakierowej poszczególnych elementów dotyczą wyłącznie punktów pomiarowych, tj. trzech wybranych miejsc na danym elemencie nadwozia. Nie oznacza to, że w pozostałych obszarach danego elementu grubość powłoki jest jednakowa ani że nie może wykaczać poza wskazane zakresy. Pomiary wykonano urządzeniem będącym w posiadaniu rzeczoznawcy. Pomiar wykonany innym przyrządem może się różnić.
