Nr zlecenia: 16/22/12/2025/CarArena STANDARD

## WYCENA WARTOŚCI

Zadanie: Ocena stanu technicznego i określenie wartości rynkowej pojazdu

| DANE IDENTYFIKACYJNE POJAZDU | | Dane: [D] XII-2025 | |
|---|---|---|---|
| Model pojazdu: | Transit Courier 1.0 MR`18 E6.2 1.8t | Nr Info-Ekspert: | 011-10712 |

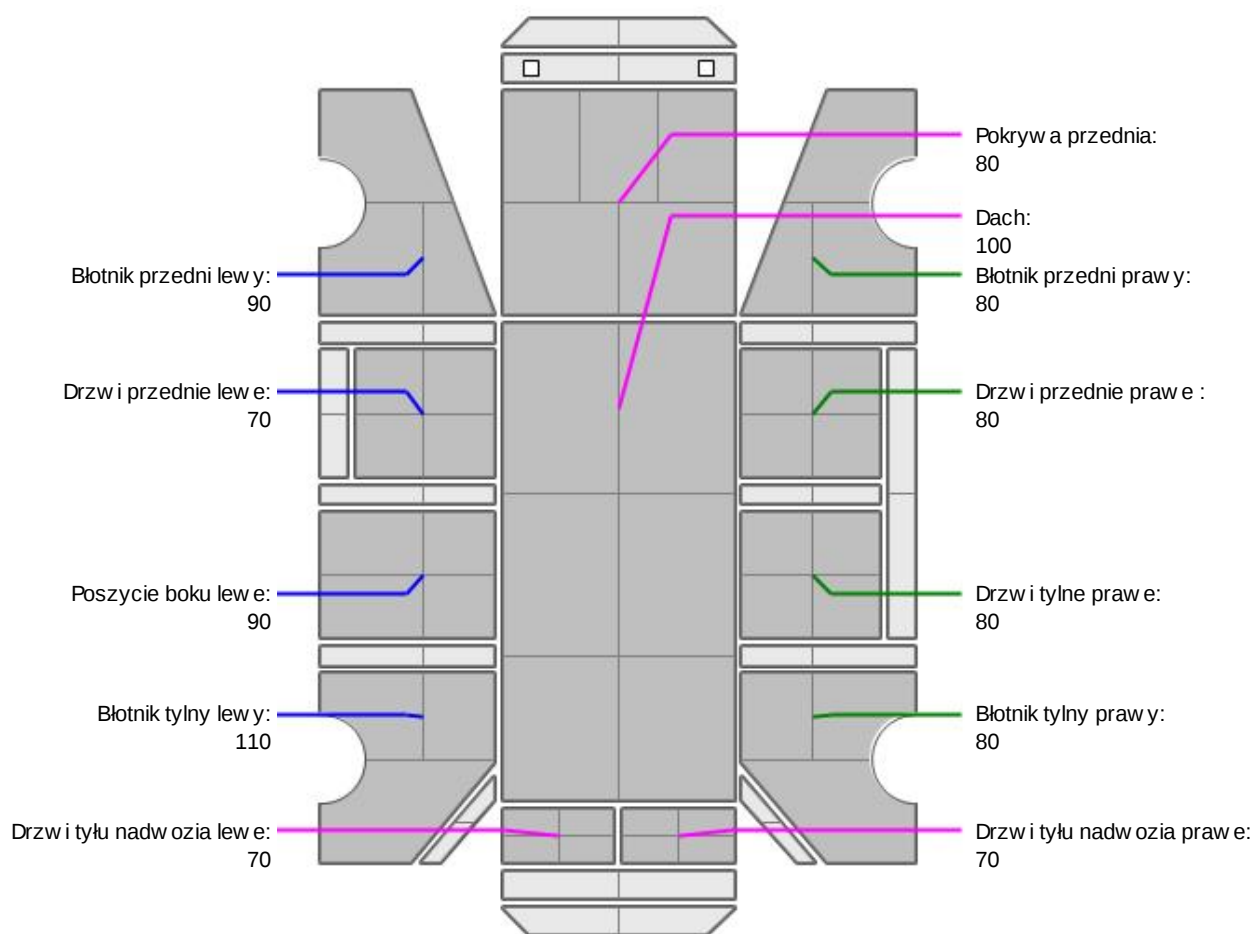
## NADWOZIE – Opis powłoki lakierowej

| L.p. | Nazwa elementu | L / P | Grubość powłoki [μm] | Opis |
| 1 | Pokrywa przednia | | 80 | |
| 2 | Dach | | 100 | |
| 3 | Błotnik przedni | L | 90 | |
| 4 | Drzwi przednie | L | 70 | |
| 5 | Poszycie boku | L | 90 | |
| 6 | Błotnik tylny | L | 110 | |
| 7 | Drzwi tyłu nadwozia | | 70 | |
| 8 | Błotnik przedni | P | 80 | |
| 9 | Drzwi przednie | P | 80 | |

| 10 | Drzwi tylne | P | 80 | |
| 11 | Błotnik tylny | P | 80 | |
| 12 | Drzwi tyłu nadwozia | | 70 | |

Podane przedziały grubości powłoki lakierowej poszczególnych elementów dotyczą wyłącznie punktów pomiarowych, tj. trzech wybranych miejsc na danym elemencie nadwozia. Nie oznacza to, że w pozostałych obszarach danego elementu grubość powłoki jest jednakowa ani że nie może wykaczać poza wskazane zakresy. Pomiary wykonano urządzeniem będącym w posiadaniu rzeczoznawcy. Pomiar wykonany innym przyrządem może się różnić.
