Nr zlecenia: 107/19/12/2025/CarArena STANDARD

## WYCENA WARTOŚCI

Zadanie: Ocena stanu technicznego i określenie wartości rynkowej pojazdu

| DANE IDENTYFIKACYJNE POJAZDU | | Dane: [T] XII-2025 | |
|---|---|---|---|
| Marka: | BMW | Nr rejestracyjny: | PZ4E042 |

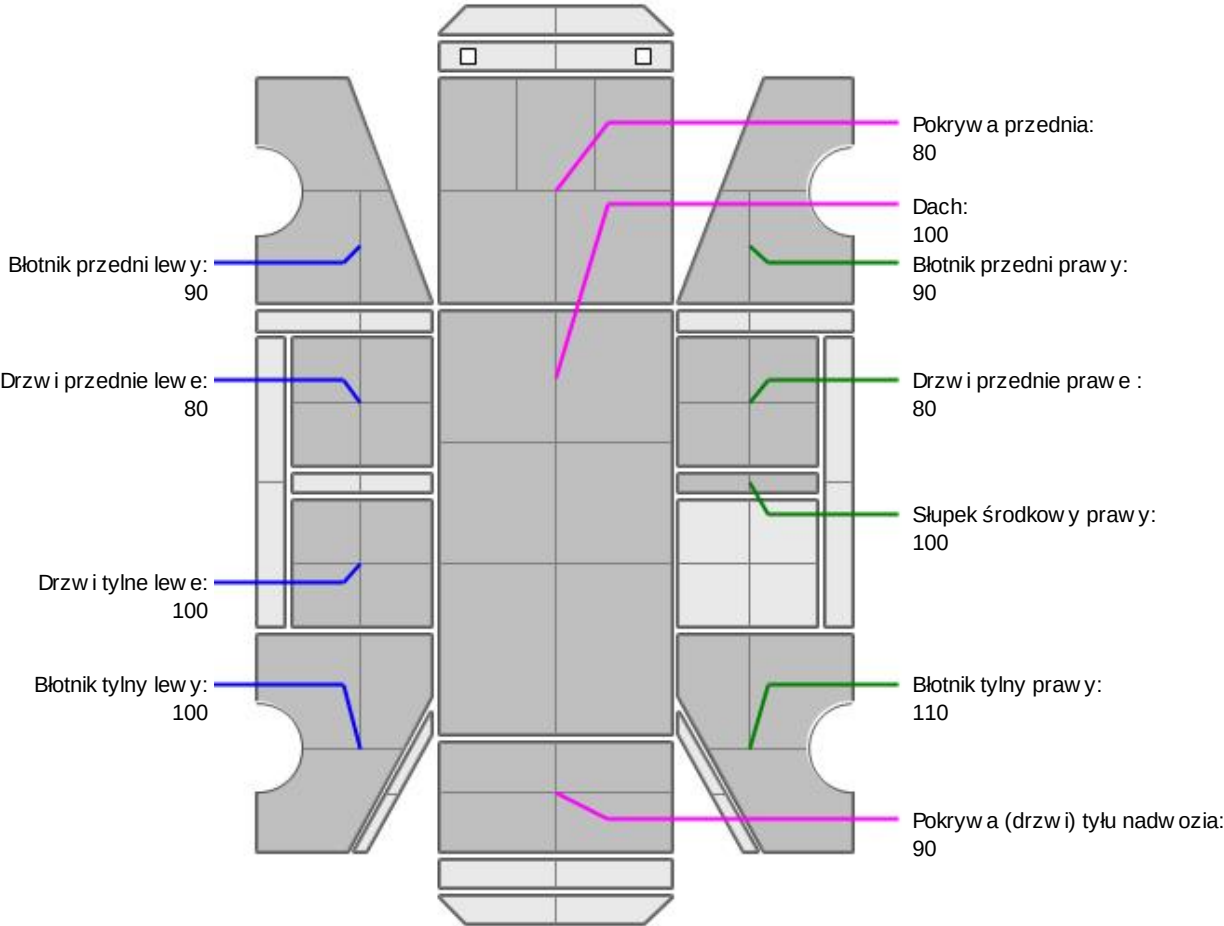
NADWOZIE – Opis powłoki lakierowej

| L.p. | Nazwa elementu | L / P | Grubość powłoki [μm] | Opis |
| 1 | Pokrywa przednia | | 80 | |
| 2 | Dach | | 100 | |
| 3 | Błotnik przedni | L | 90 | |
| 4 | Drzwi przednie | L | 80 | |
| 5 | Drzwi tylne | L | 100 | |
| 6 | Błotnik tylny | L | 100 | |
| 7 | Błotnik przedni | P | 90 | |
| 8 | Drzwi przednie | P | 80 | |
| 9 | Słupek środkowy | P | 100 | |
| 10 | Błotnik tylny | P | 110 | |
| 11 | Pokrywa (drzwi) tyłu nadwozia | | 90 | |

Podane przedziały grubości powłoki lakierowej poszczególnych elementów dotyczą wyłącznie punktów pomiarowych, tj. trzech wybranych miejsc na danym elemencie nadwozia. Nie oznacza to, że w pozostałych obszarach danego elementu grubość powłoki jest jednakowa ani że nie może wykroczyć poza wskazane zakresy. Pomiary wykonano urządzeniem będącym w posiadaniu rzeczoznawcy. Pomiar wykonany innym przyrządem może się różnić.
