## WYCENA WARTOŚCI

Zadanie: Ocena stanu technicznego i określenie wartości rynkowej pojazdu

| DANE IDENTYFIKACYJNE POJAZDU | | Dane: [O] XII-2025 | |
|---|---|---|---|
| Marka: | FORD | Nr rejestracyjny: | PZ098UY |
| Model pojazdu: | Fiesta 1.1 MR`17 E6 | Nr Info-Ekspert: | 011-09991 |

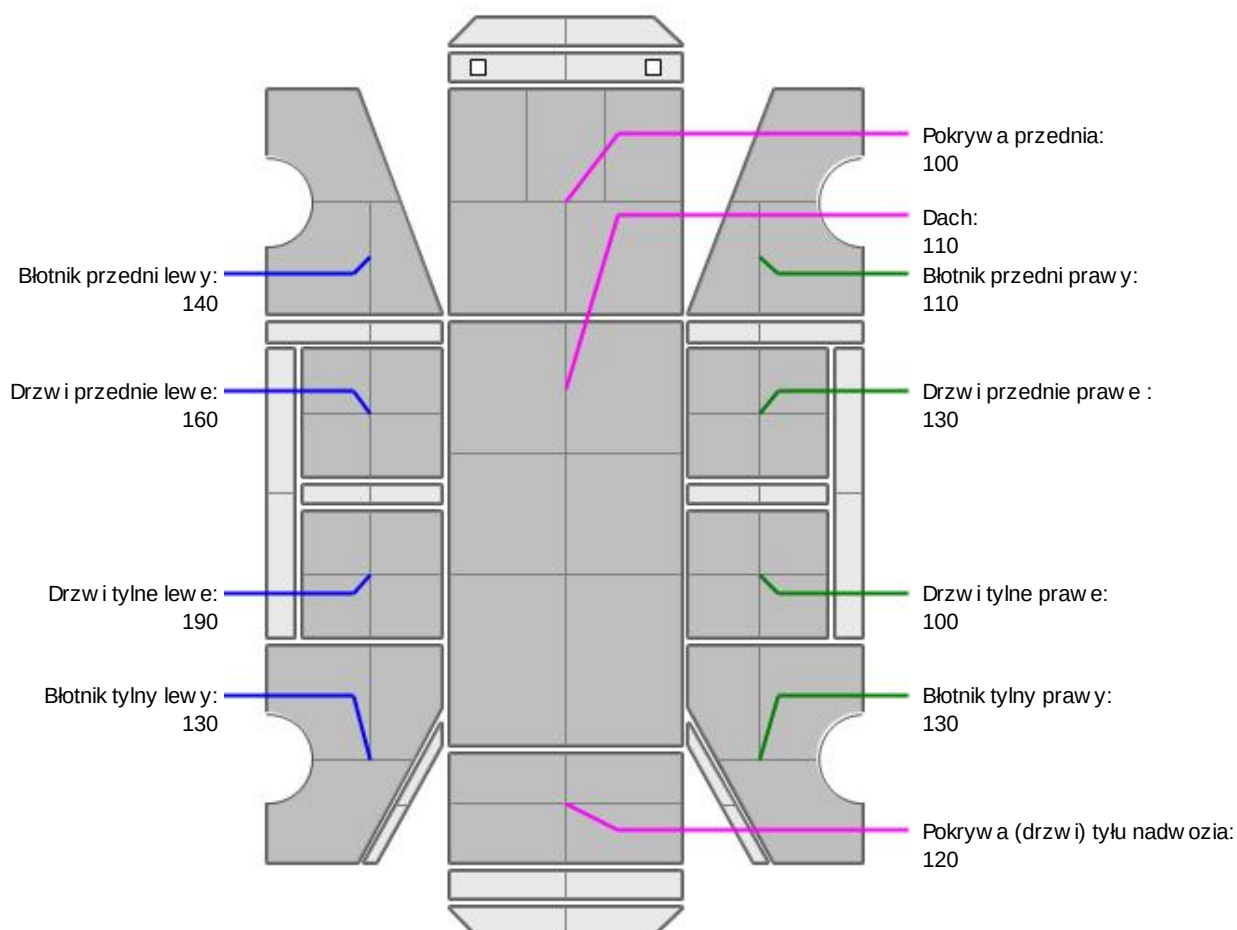
## NADWOZIE – Opis powłoki lakierowej

| L.p. | Nazwa elementu | L / P | Grubość powłoki [µm] | Opis |
| 1 | Pokrywa przednia | | 100 | |
| 2 | Dach | | 110 | |
| 3 | Błotnik przedni | L | 140 | |
| 4 | Drzwi przednie | L | 160 | |
| 5 | Drzwi tylne | L | 190 | |
| 6 | Błotnik tylny | L | 130 | |
| 7 | Błotnik przedni | P | 110 | |
| 8 | Drzwi przednie | P | 130 | |
| 9 | Drzwi tylne | P | 100 | |
| 10 | Błotnik tylny | P | 130 | |
| 11 | Pokrywa (drzwi) tyłu nadwozia | | 120 | |

Podane przedziały grubości powłoki lakierowej poszczególnych elementów dotyczą wyłącznie punktów pomiarowych, tj. trzech wybranych miejsc na danym elemencie nadwozia. Nie oznacza to, że w pozostałych obszarach danego elementu grubość powłoki jest jednakowa ani że nie może wykroczyć poza wskazane zakresy. Pomiary wykonano urządzeniem będącym w posiadaniu rzeczoznawcy. Pomiar wykonany innym przyrządem może się różnić.
