Nr zlecenia: 45/21/11/2025/CarArena STANDARD

## WYCENA WARTOŚCI

Zadanie: Ocena stanu technicznego i określenie wartości rynkowej pojazdu

| DANE IDENTYFIKACYJNE POJAZDU | | Dane: [O] XII-2025 | |
|---|---|---|---|
| Model pojazdu: | <b>Ceed 1.4 MR`18 E6</b> | Nr Info-Ekspert: | <b>052-01231</b> |

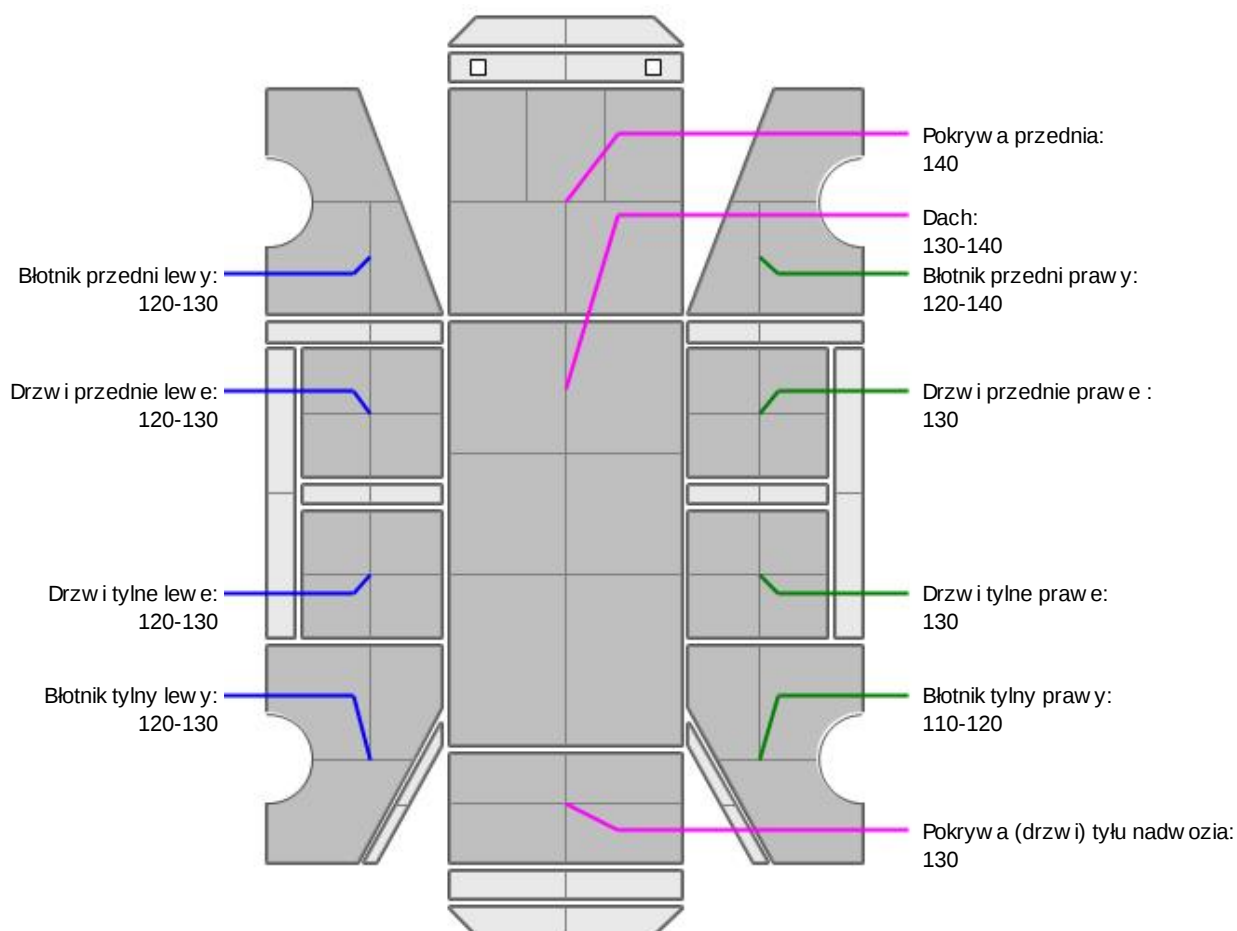
## NADWOZIE – Opis powłoki lakierowej

| L.p. | Nazwa elementu | L / P | Grubość powłoki [μm] | Opis |
| 1 | Pokrywa przednia | | 140 | |
| 2 | Dach | | 130-140 | |
| 3 | Błotnik przedni | L | 120-130 | |
| 4 | Drzwi przednie | L | 120-130 | |
| 5 | Drzwi tylne | L | 120-130 | |
| 6 | Błotnik tylny | L | 120-130 | |
| 7 | Błotnik przedni | P | 120-140 | |
| 8 | Drzwi przednie | P | 130 | |
| 9 | Drzwi tylne | P | 130 | |
| 10 | Błotnik tylny | P | 110-120 | |
| 11 | Pokrywa (drzwi) tyłu nadwozia | | 130 | |

Podane przedziały grubości powłoki lakierowej poszczególnych elementów dotyczą wyłącznie punktów pomiarowych, tj. trzech wybranych miejsc na danym elemencie nadwozia. Nie oznacza to, że w pozostałych obszarach danego elementu grubość powłoki jest jednakowa ani że nie może wykroczyć poza wskazane zakresy. Pomiary wykonano urządzeniem będącym w posiadaniu rzeczoznawcy. Pomiar wykonany innym przyrządem może się różnić.
