## Raport z oględzin pojazdu

| Numer raportu | 215113/5/25-11401 | Data raportu | 19-05-2025 |

| Marka, model | PEUGEOT 508 18-23 |
| Numer rejestracyjny | CB381PT |

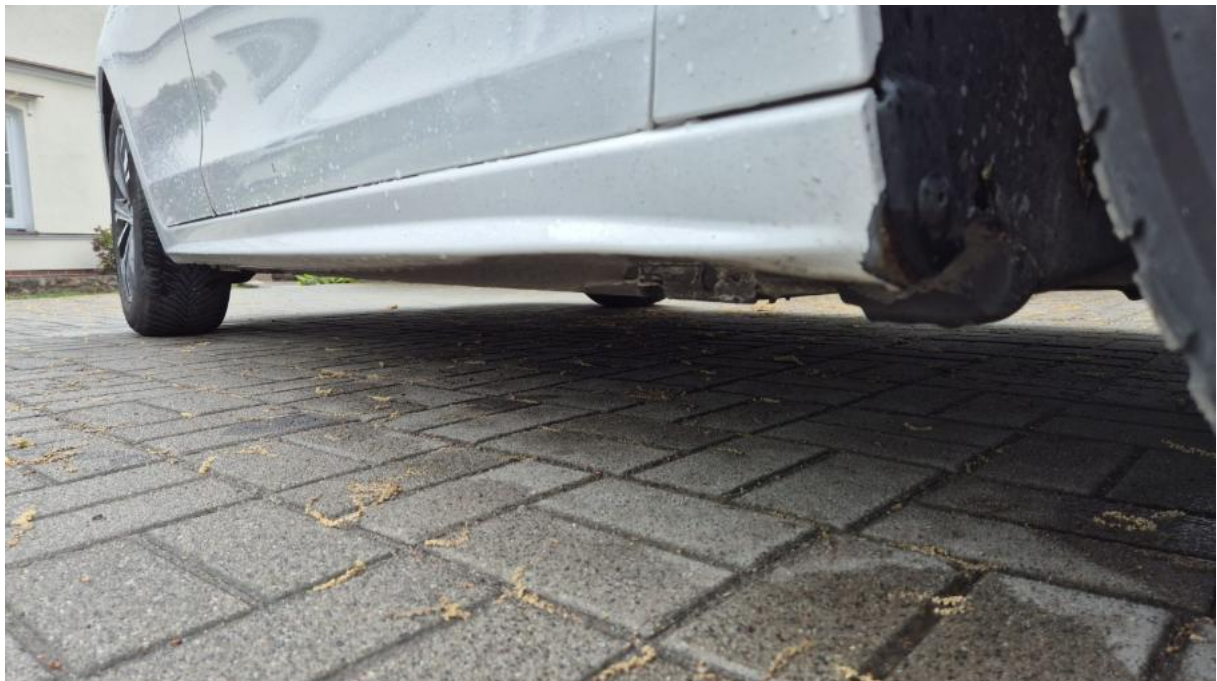
**Fot. 4**

Próg prawy (widok od przodu)

| Poz. | Nazwa pozycji | Opis uszkodzeń | Kwalifik. | Naprawa [rbg] |
|---|---|---|---|---|
| 3 | Próg R | rysa/odprysk, wgniecenie/odkształcenie, ślady korozji | NA | 1.5 |

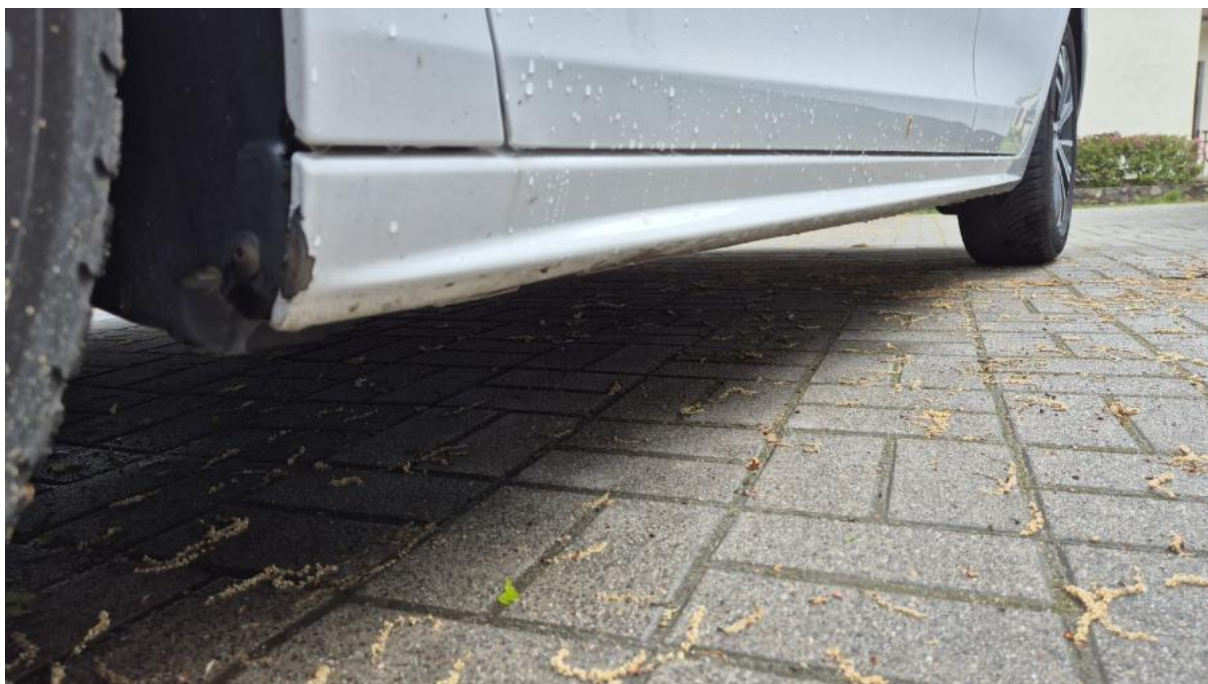
**Fot. 12**

Próg lewy (widok od przodu)

| Poz. | Nazwa pozycji | Opis uszkodzeń | Kwalifik. | Naprawa [rbg] |
|---|---|---|---|---|
| 2 | Próg L | rysa/odprysk, ślady korozji | NA | 0.5 |

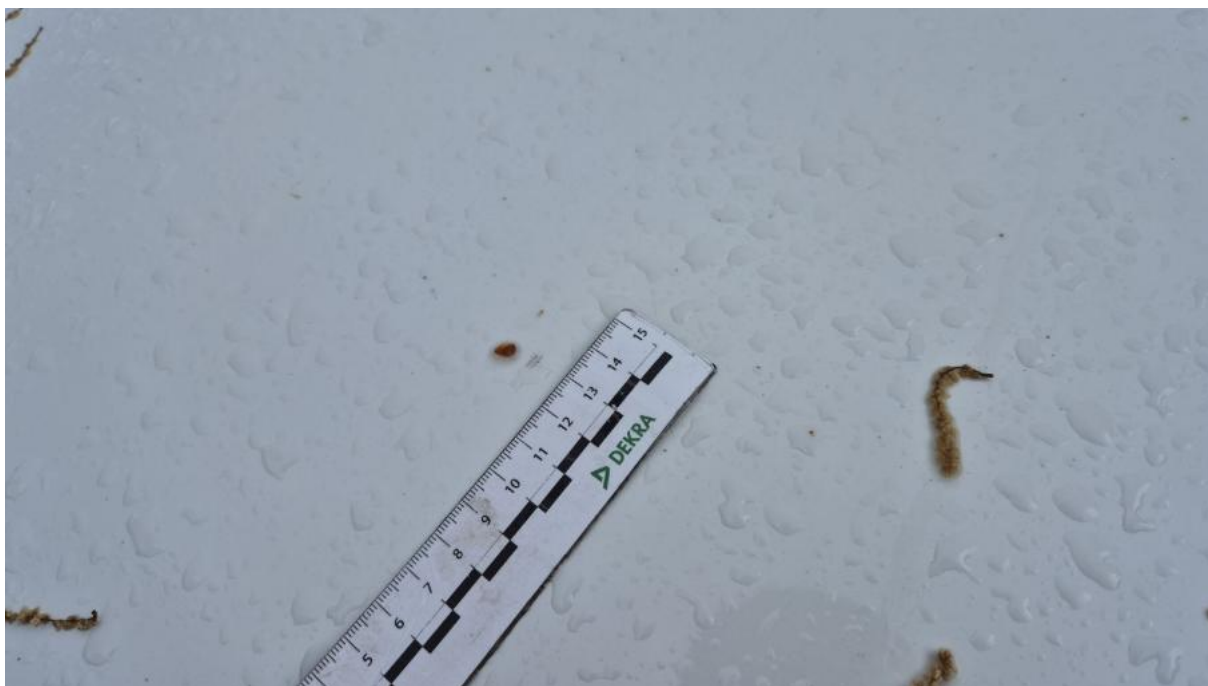
**Fot. 33**

Pokrywa komory silnika - Rysa/odprysk 1

| Poz. | Nazwa pozycji | Opis uszkodzeń | Kwalifik. | Naprawa [rbg] |
|---|---|---|---|---|
| 7 | Pokrywa przednia | rysa/odprysk | | |

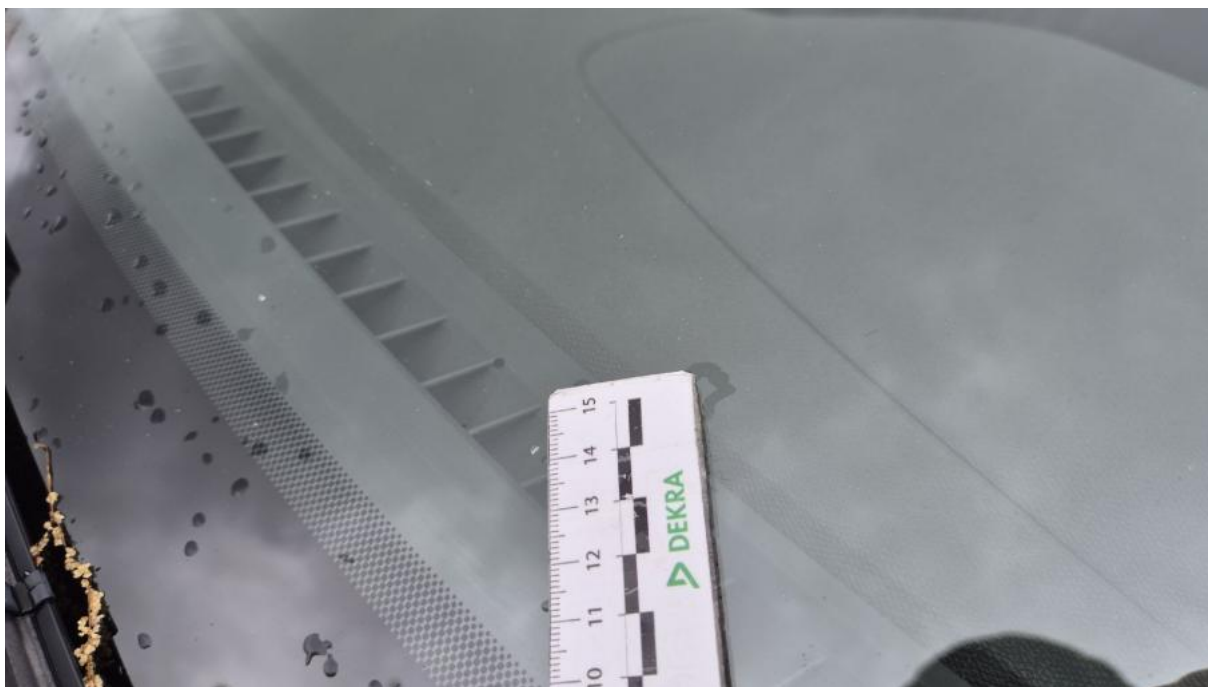
**Fot. 34**

Szyba czołowa - Rysa/odprysk 1

| Poz. | Nazwa pozycji | Opis uszkodzeń | Kwalifik. | Naprawa [rbg] |
|---|---|---|---|---|
| 8 | Szyba przednia barwiona | rysa/odprysk | | |

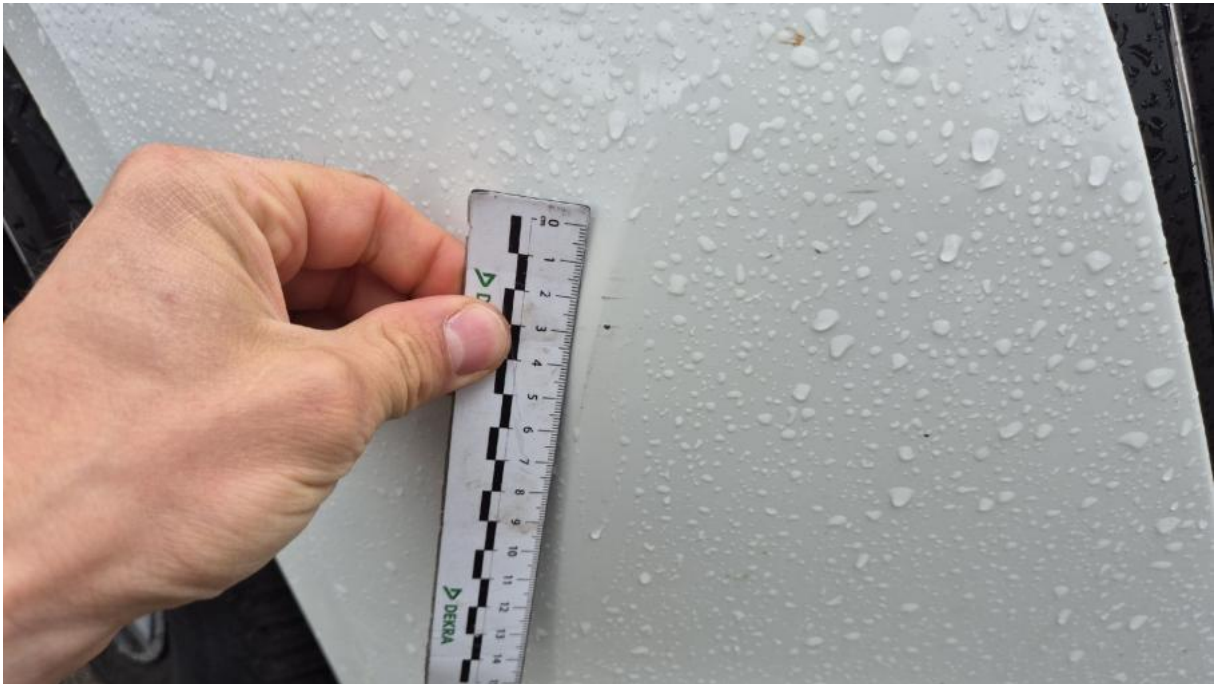
**Fot. 35**

Zderzak - Rysa/odprysk 1

| Poz. | Nazwa pozycji | Opis uszkodzeń | Kwalifik. | Naprawa [rbg] |
|---|---|---|---|---|
| 6 | Okładzina zderzaka przedniego | rysa/odprysk | | |

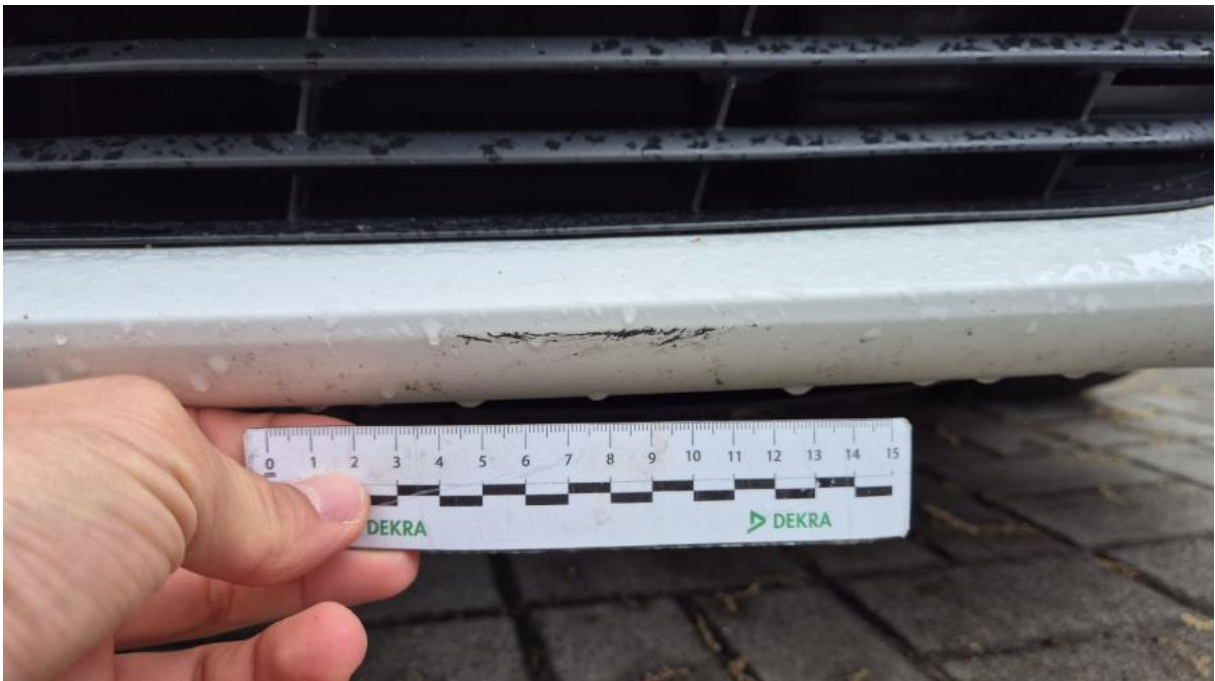
**Fot. 36**

Zderzak - Rysa/odprysk 2

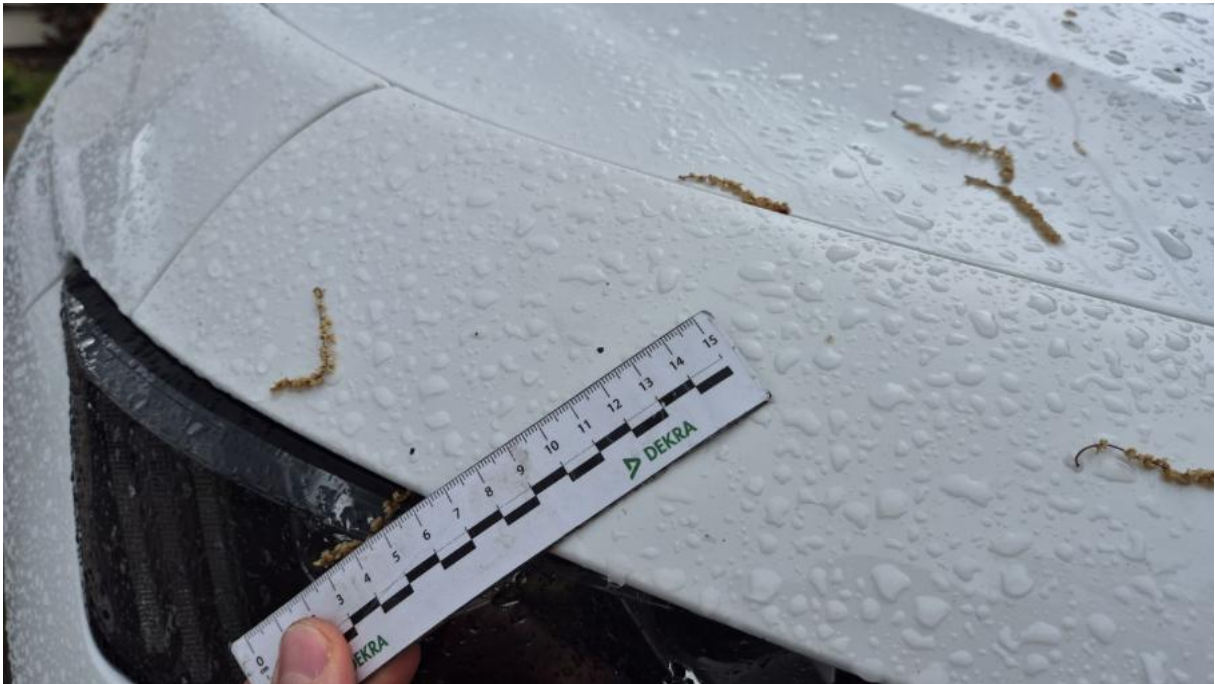
**Fot. 37**

Zderzak() - Rysa/odprysk 3

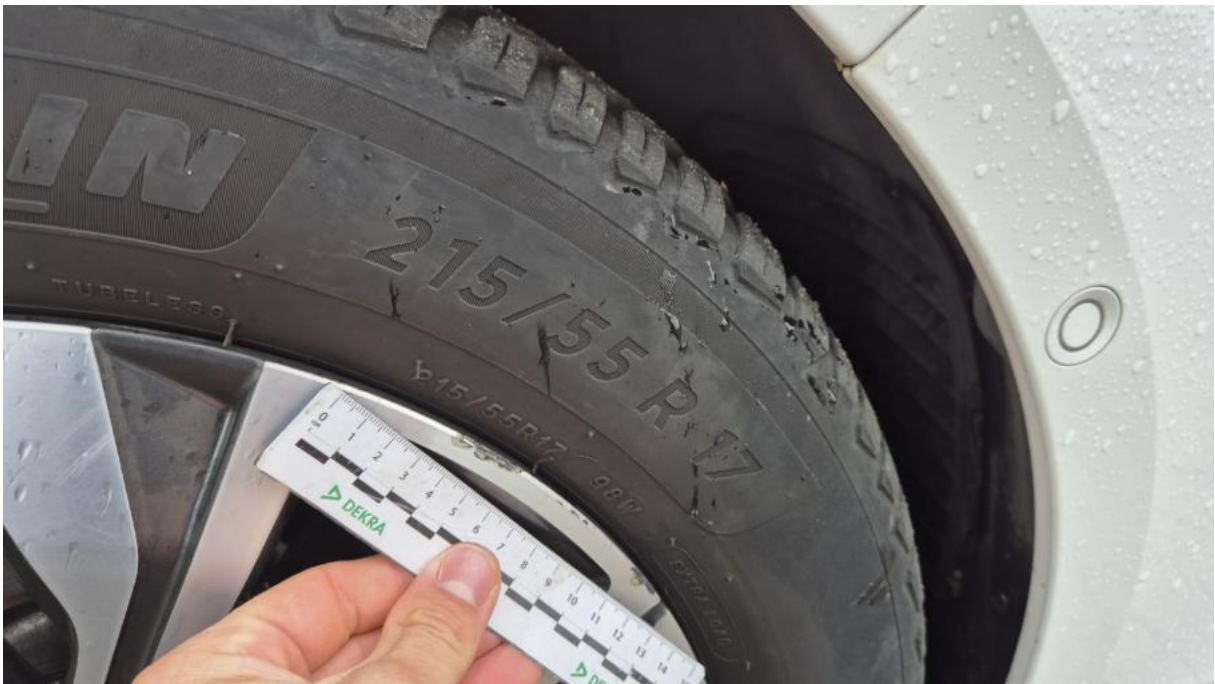
**Fot. 38**

Felga przednia P - Rysa/odprysk 1

| Poz. | Nazwa pozycji | Opis uszkodzeń | Kwalifik. | Naprawa [rbg] |
|---|---|---|---|---|
| 5 | Tarcza koła aluminiowa przód R | rysa/odprysk, ubytki materiału | NA | 2 |

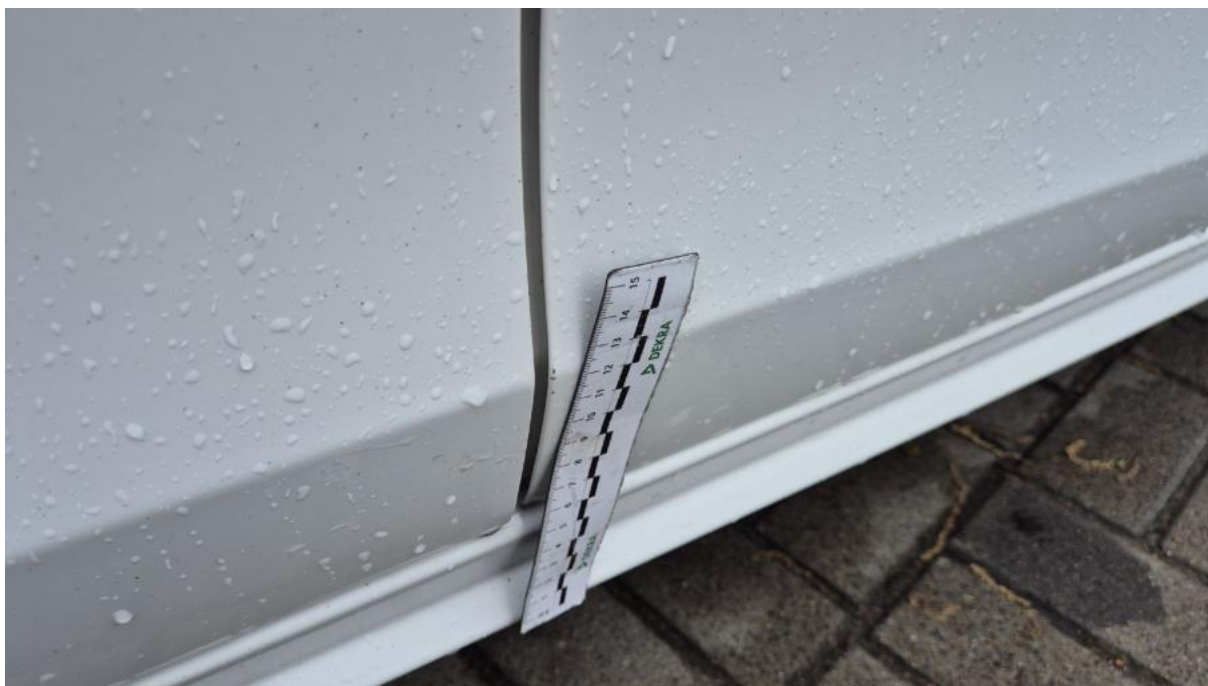
**Fot. 39**

Drzwi przednie P - Rysa/odprysk 1

| Poz. | Nazwa pozycji | Opis uszkodzeń | Kwalifik. | Naprawa [rbg] |
|---|---|---|---|---|
| 1 | Drzwi przednie (nieuzbrojone) R | rysa/odprysk, wgniecenie/odkształcenie | NA | 0.7 |

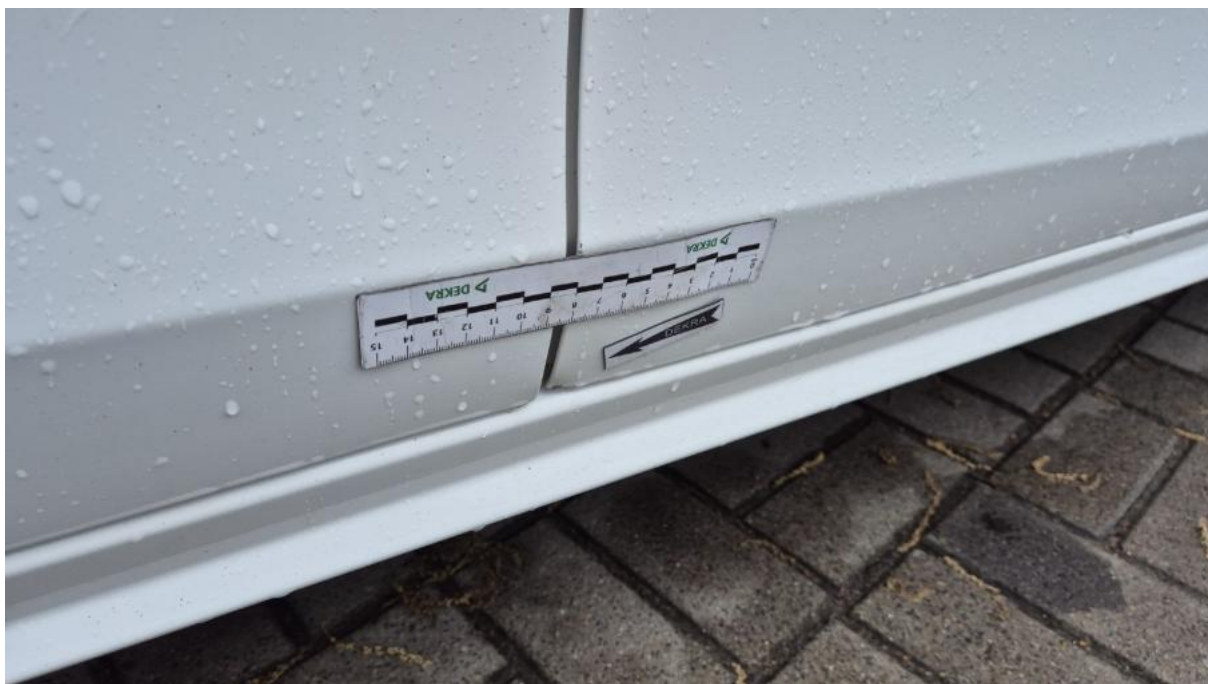
**Fot. 40**

Drzwi przednie P - Wgniecenie/odkształcenie 1

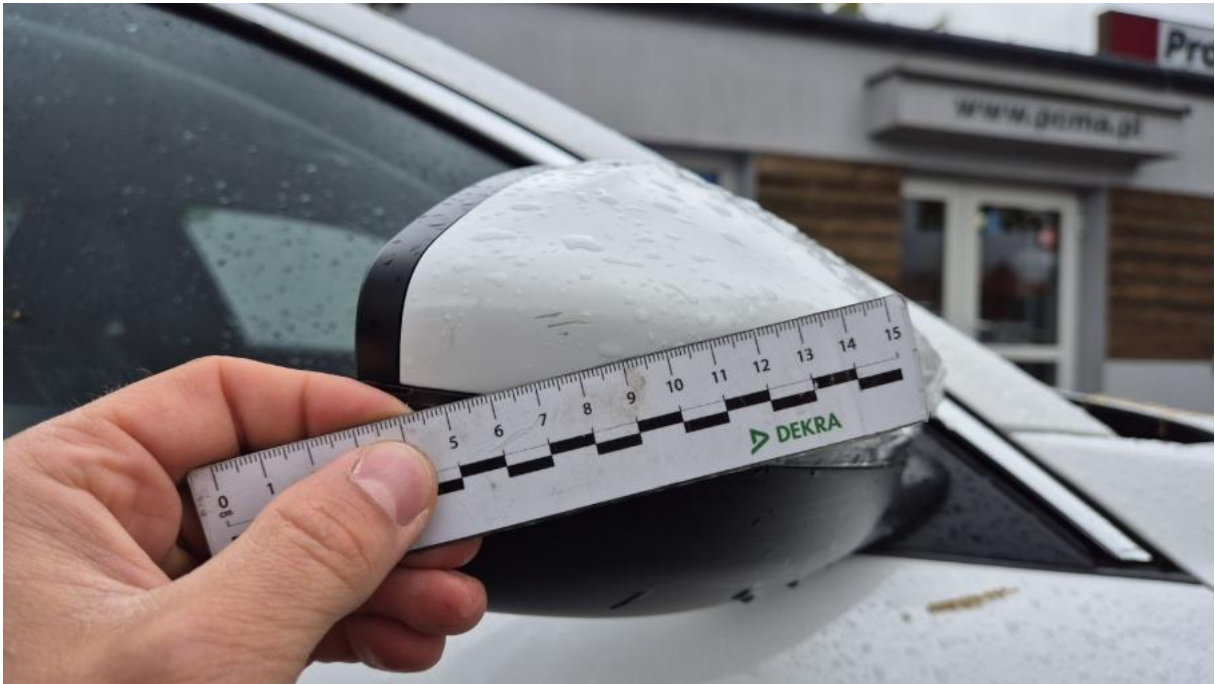
**Fot. 41**

Lusterko zew P - Rysa/odprysk 1

| Poz. | Nazwa pozycji | Opis uszkodzeń | Kwalifik. | Naprawa [rbg] |
|---|---|---|---|---|
| 10 | Oslona lusterka zewnętrznego R | rysa/odprysk | | |

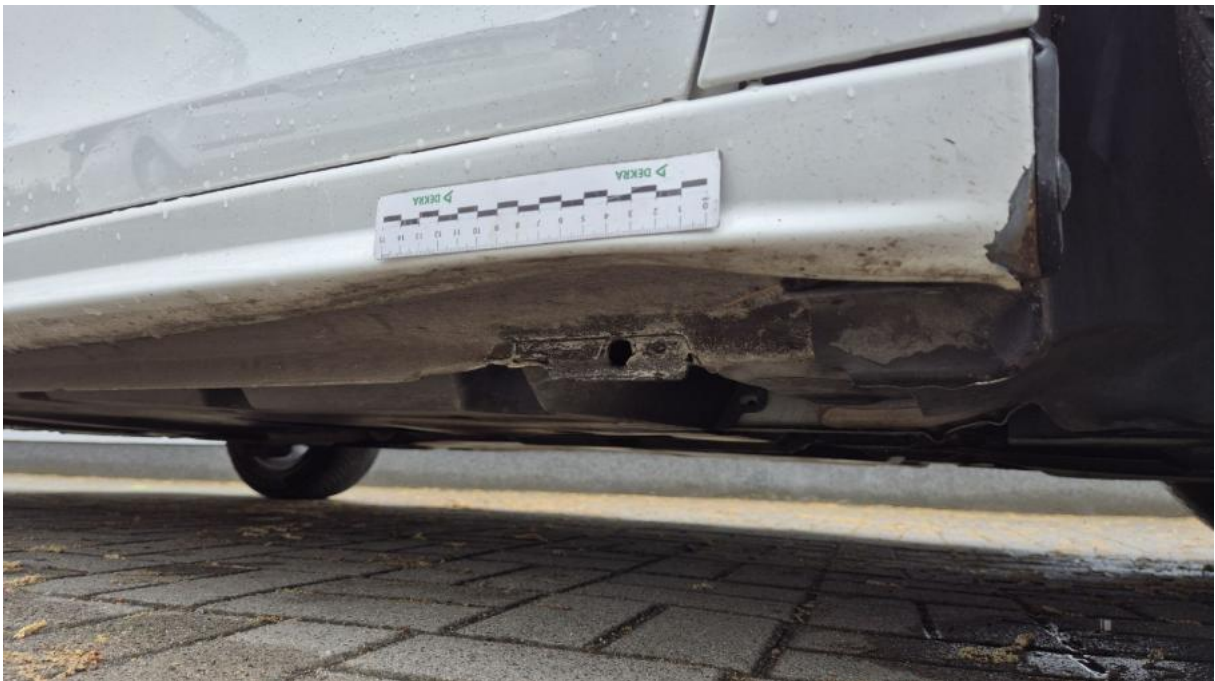
**Fot. 42**

Próg P - Wgniecenie/odkształcenie 1

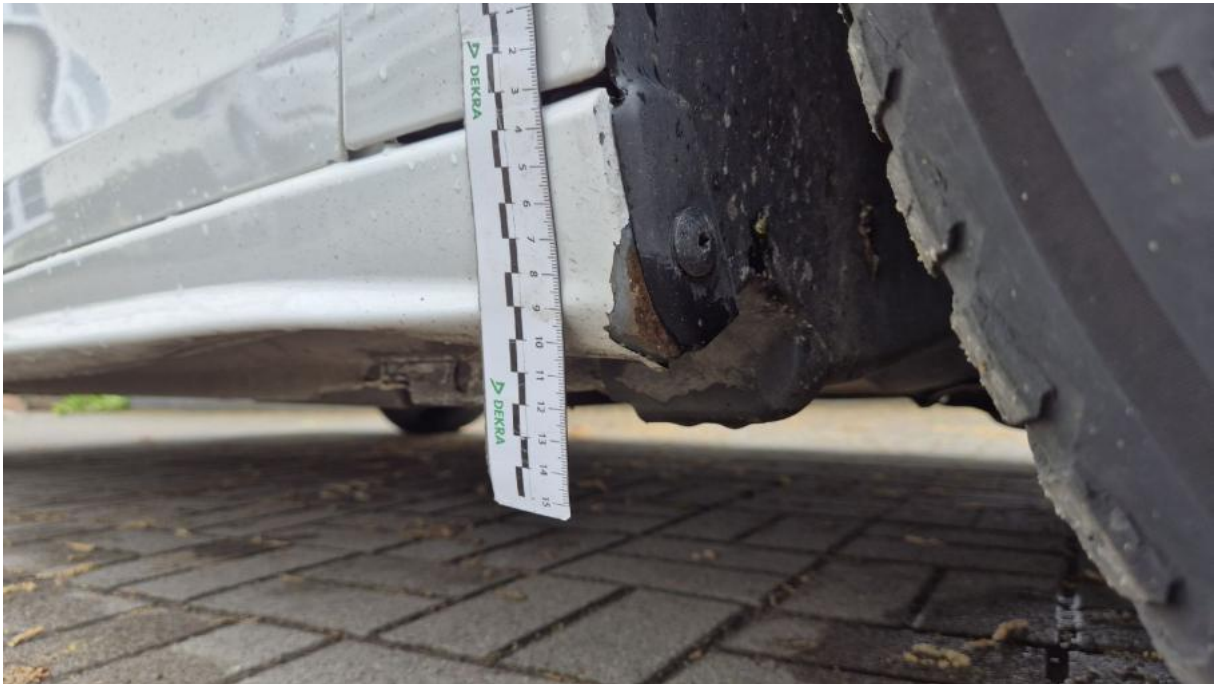
**Fot. 43**

Próg P - Inne 1

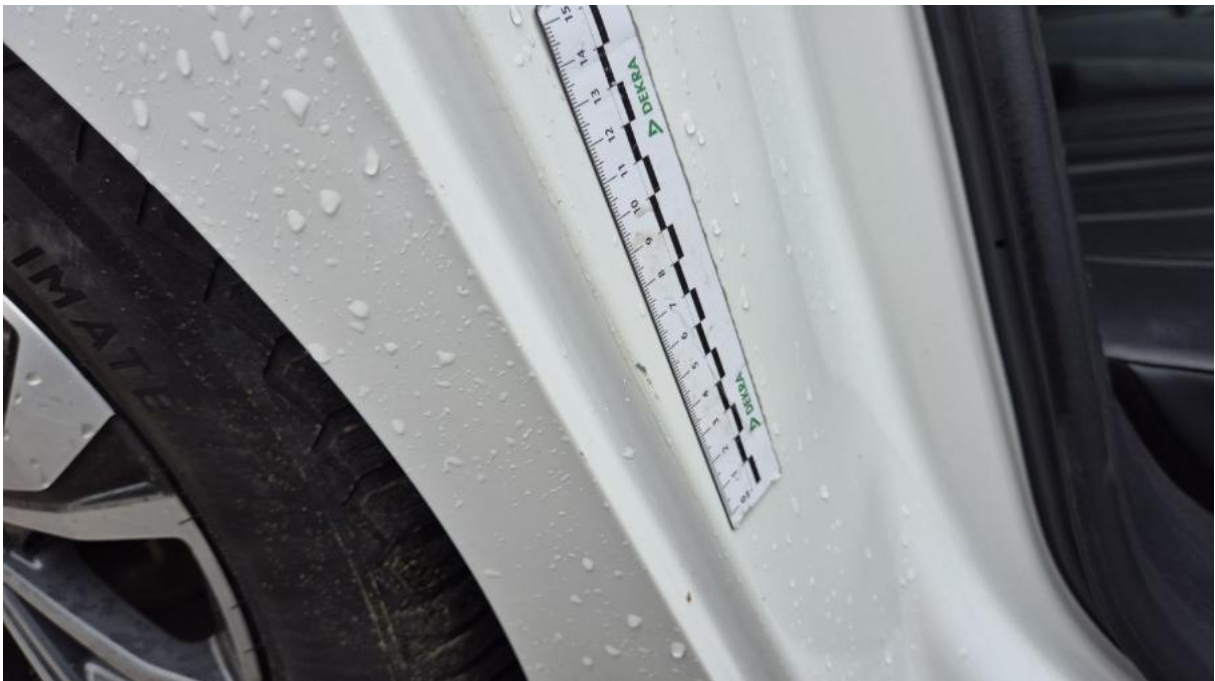
**Fot. 44**

Błotnik tylny P / Ściana boczna P - Rysa/odprysk 1

| Poz. | Nazwa pozycji | Opis uszkodzeń | Kwalifik. | Naprawa [rbg] |
|---|---|---|---|---|
| 14 | Łotnik tylny R | rysa/odprysk | | |

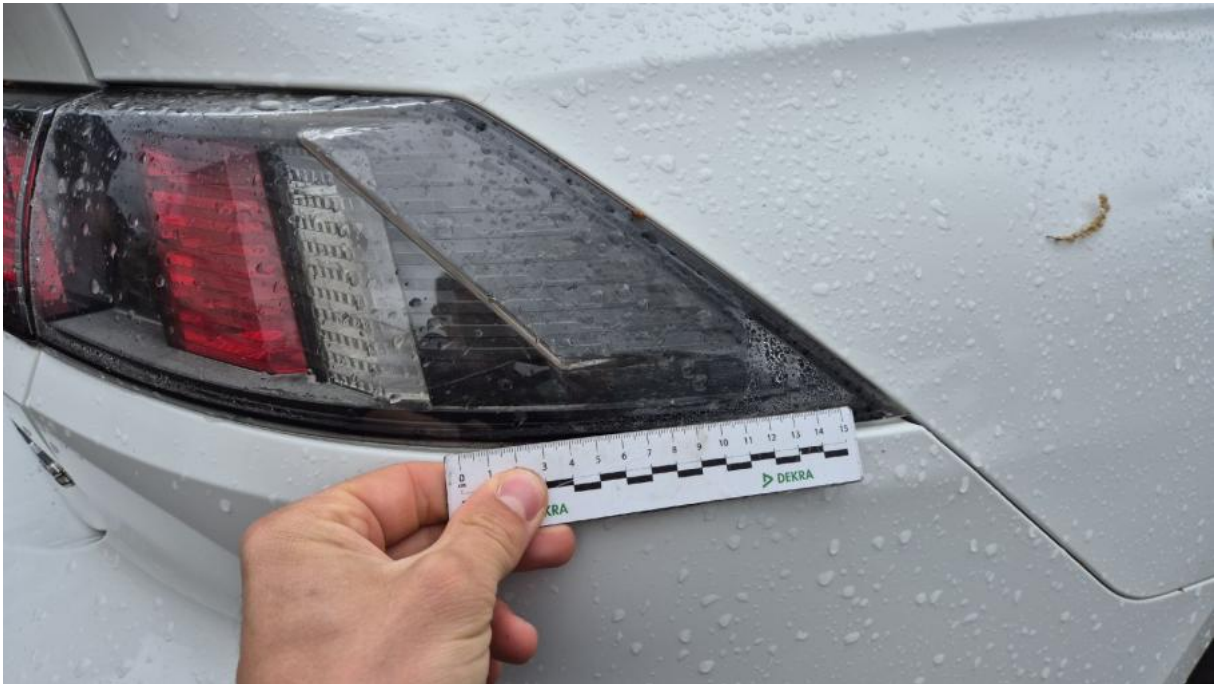
**Fot. 45**

Lampa tylna zew P - Inne 1

| Poz. | Nazwa pozycji | Opis uszkodzeń | Kwalifik. | Naprawa [rbg] |
|---|---|---|---|---|
| 12 | Lampa tylna zewnętrzna kpl. R | zaparowana | | |

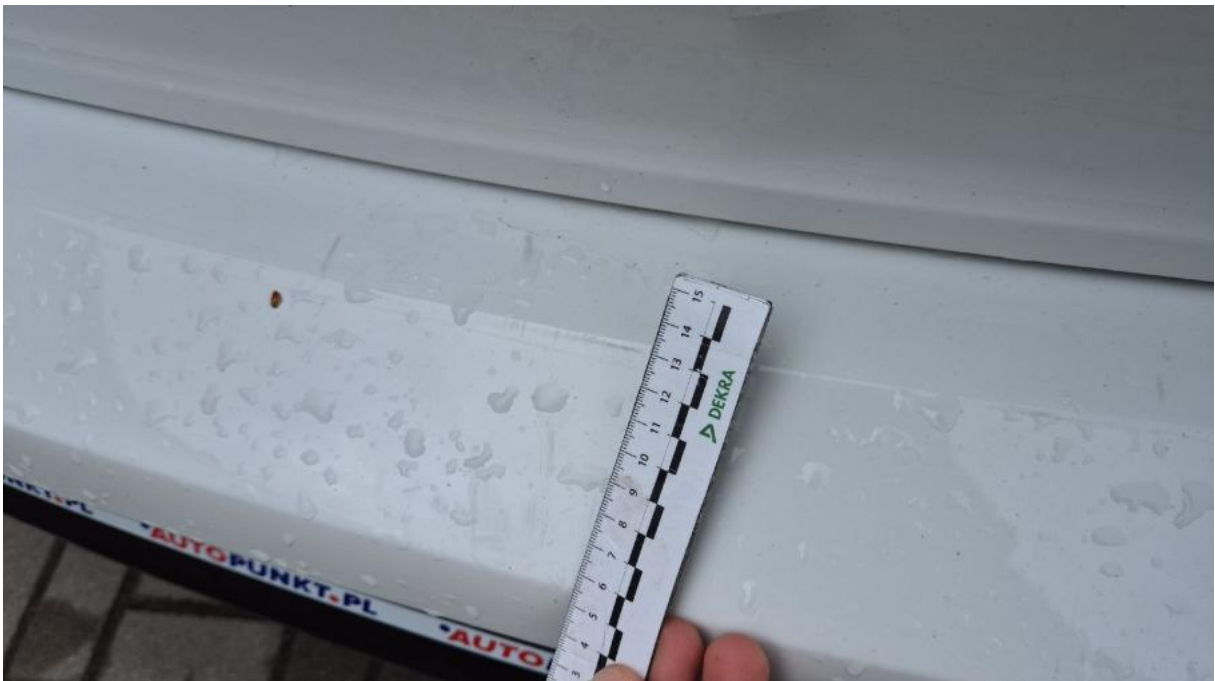
**Fot. 46**

Zderzak tylny - Rysa/odprysk 1

| Poz. | Nazwa pozycji | Opis uszkodzeń | Kwalifik. | Naprawa [rbg] |
|---|---|---|---|---|
| 4 | Okładzina zderzaka tylnego | rysa/odprysk, nieoryginalna naklejka | NA | 0.3 |

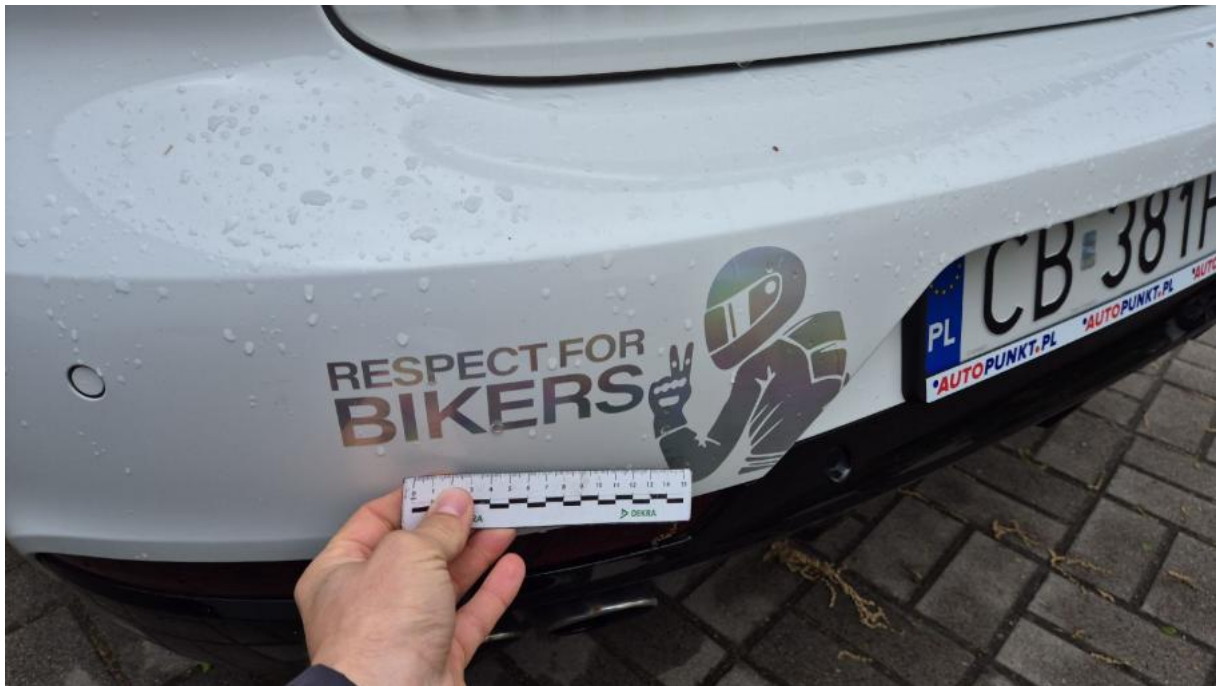
**Fot. 47**

Zderzak tylny - Inne 1

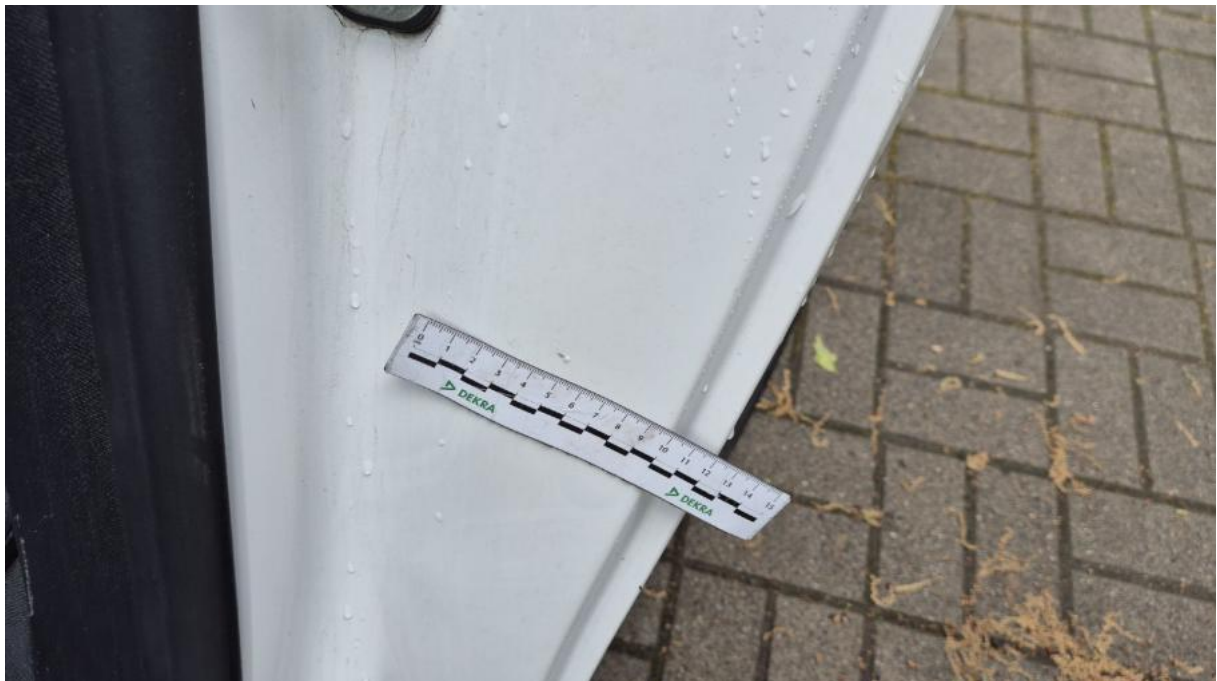
**Fot. 48**

Błotnik tylny L / Ściana boczna L - Rysa/odprysk 1

| Poz. | Nazwa pozycji | Opis uszkodzeń | Kwalifik. | Naprawa [rbg] |
|---|---|---|---|---|
| 13 | Łotnik tylny L | rysa/odprysk | | |

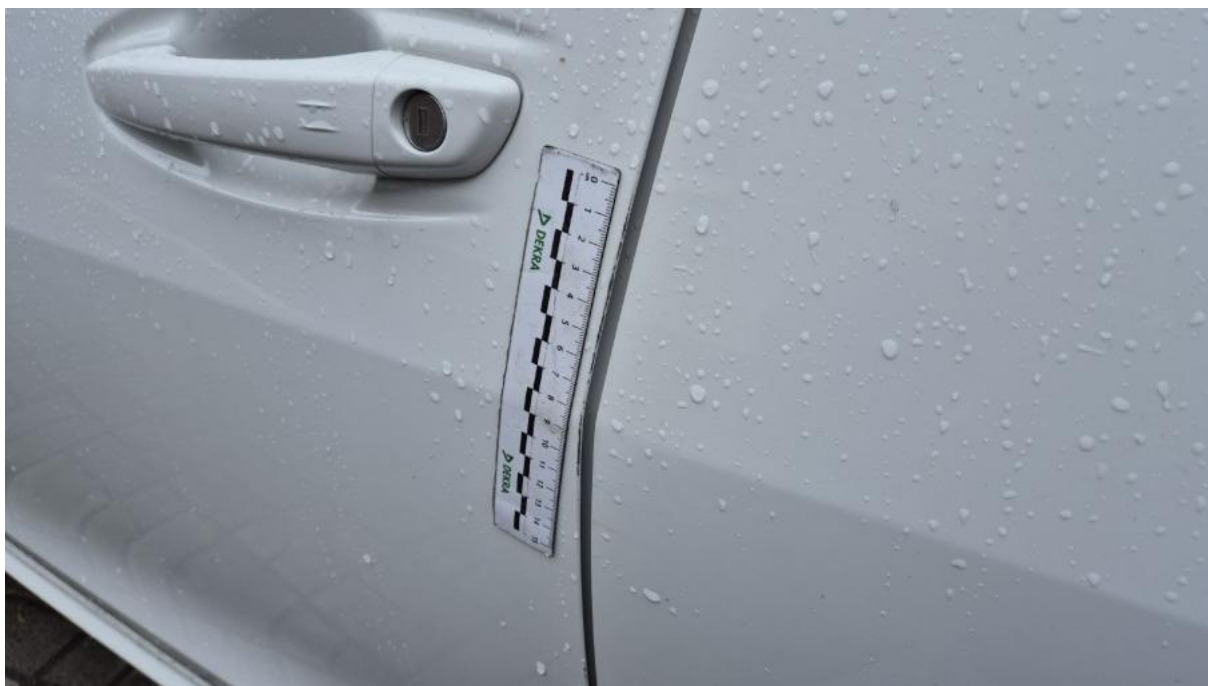
**Fot. 49**

Drzwi przed L - Rysa/odprysk 1

| Poz. | Nazwa pozycji | Opis uszkodzeń | Kwalifik. | Naprawa [rbg] |
|---|---|---|---|---|
| 9 | Drzwi przednie (nieuzbrojone) L | rysa/odprysk | | |

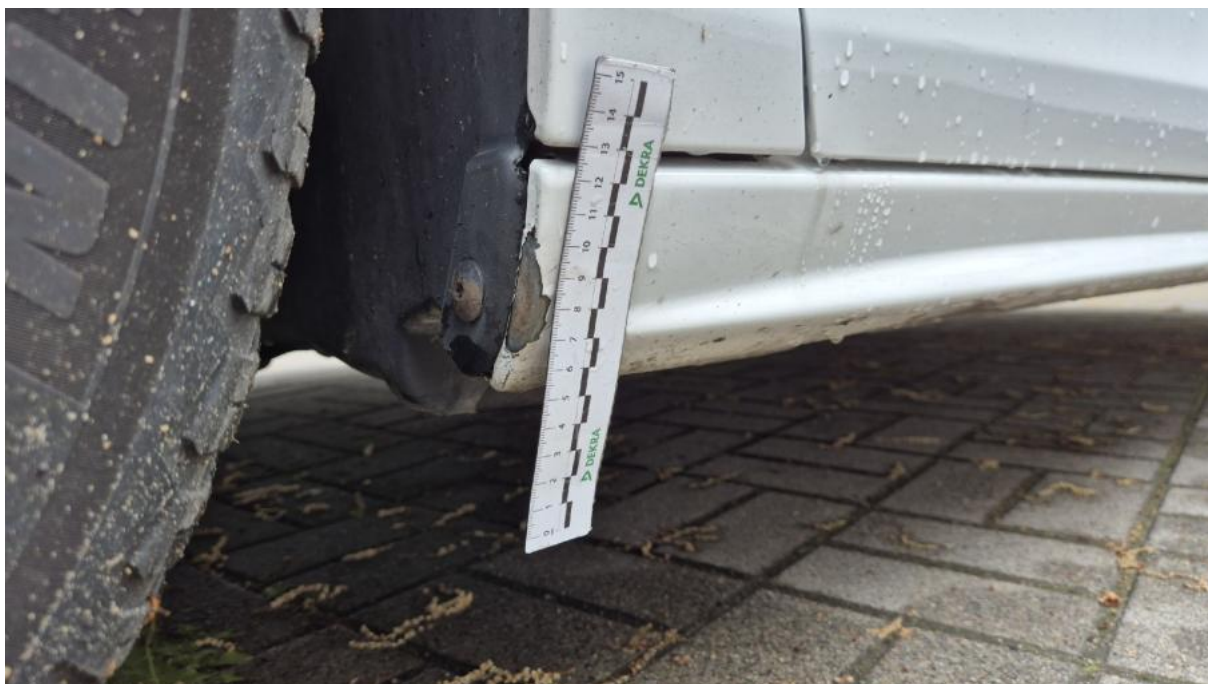
**Fot. 50**

Próg L - Inne 1

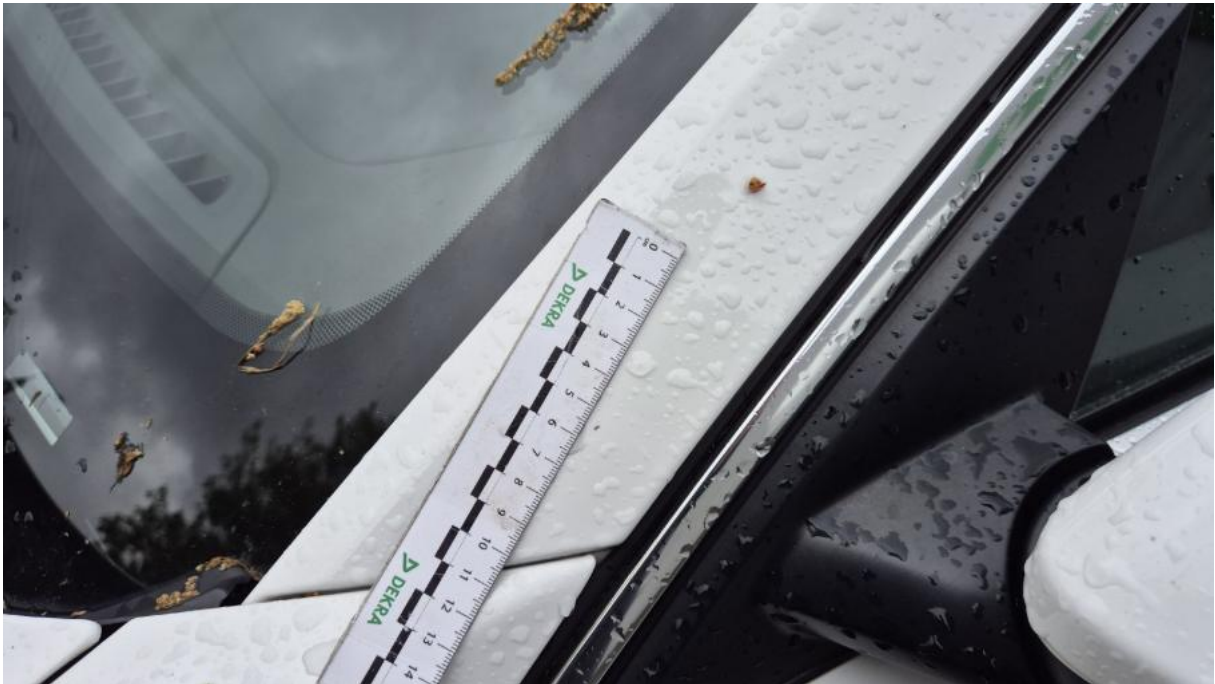
**Fot. 51**

Słupek przedni L - Rysa/odprysk 1

| Poz. | Nazwa pozycji | Opis uszkodzeń | Kwalifik. | Naprawa [rbg] |
|---|---|---|---|---|
| 11 | Rama drzwi, przód L | rysa/odprysk | | |

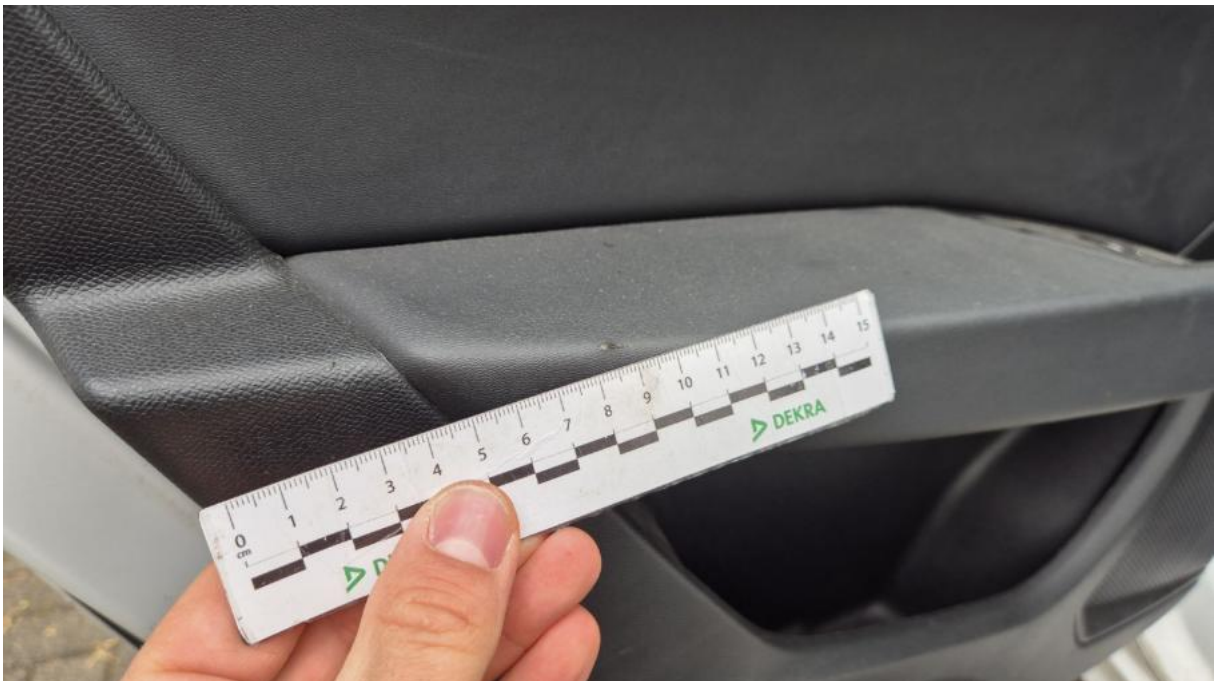
**Fot. 52**

Tapicerka drzwi tylnych L - Rysa/odprysk 1

| Poz. | Nazwa pozycji | Opis uszkodzeń | Kwalifik. | Naprawa [rbg] |
|---|---|---|---|---|
| 15 | Tapicerka drzwi tylnych L | zarysowanie | | |
