## Raport z oględzin pojazdu

| Numer raportu | 402391/7/25-9570 | Data raportu | 22-07-2025 |

| Marka, model | SKODA Superb III 19-24 |
| Typ, wersja | Superb 2.0 TDI SCR Style DSG |

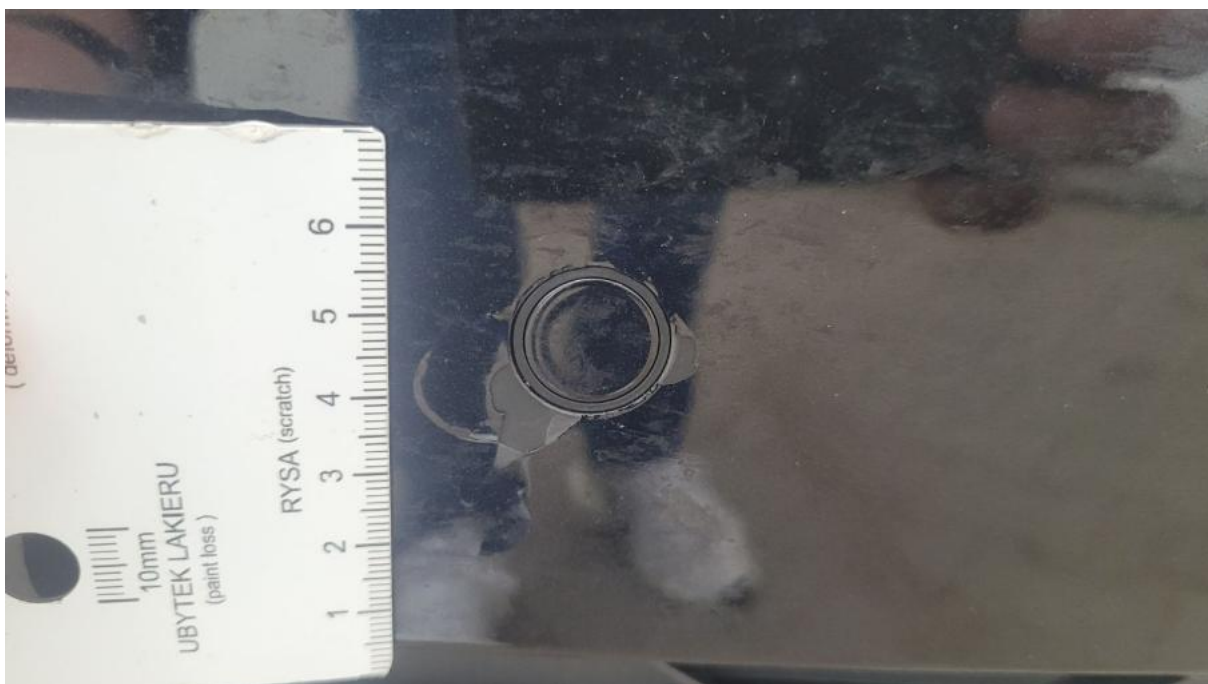
**Fot. 34**

| Poz. | Nazwa pozycji | Opis uszkodzeń | Kwalifik. | Naprawa [rbg] |
|---|---|---|---|---|
| 1 | Okładzina zderzaka przedniego | łuszczenie powłoki lakierowej | NA | 0.5 |

Zderzak - zdjęcie poglądowe 1

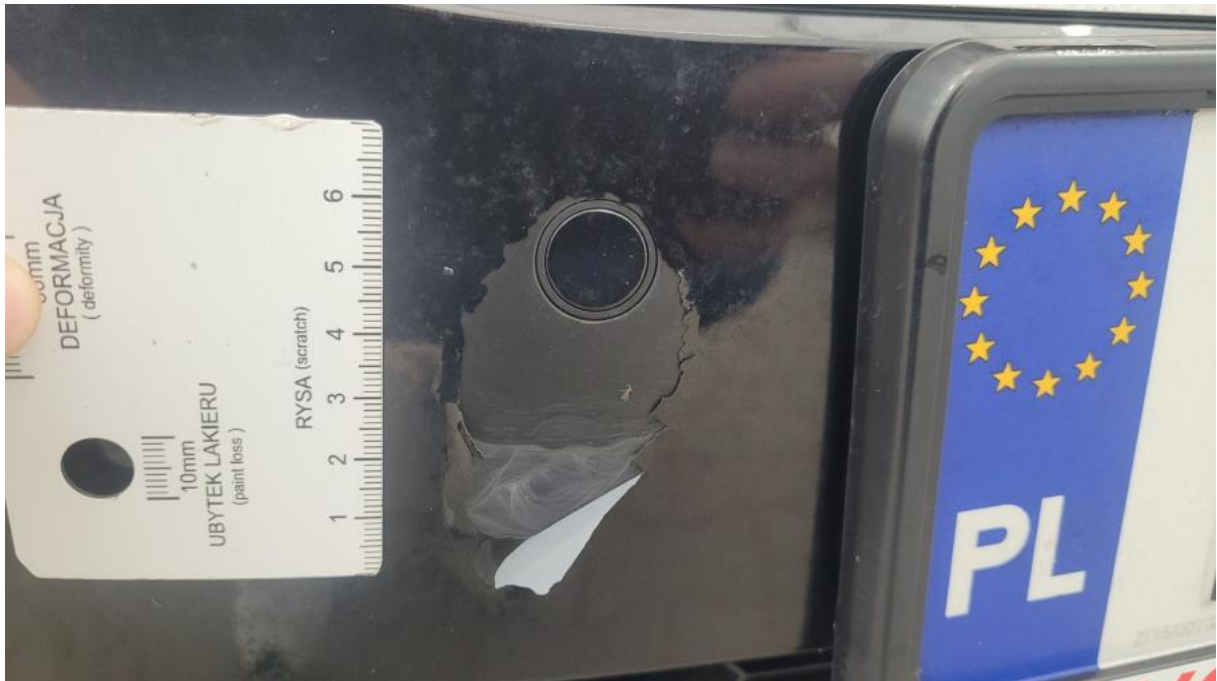
**Fot. 35**

Zderzak - Inne 1

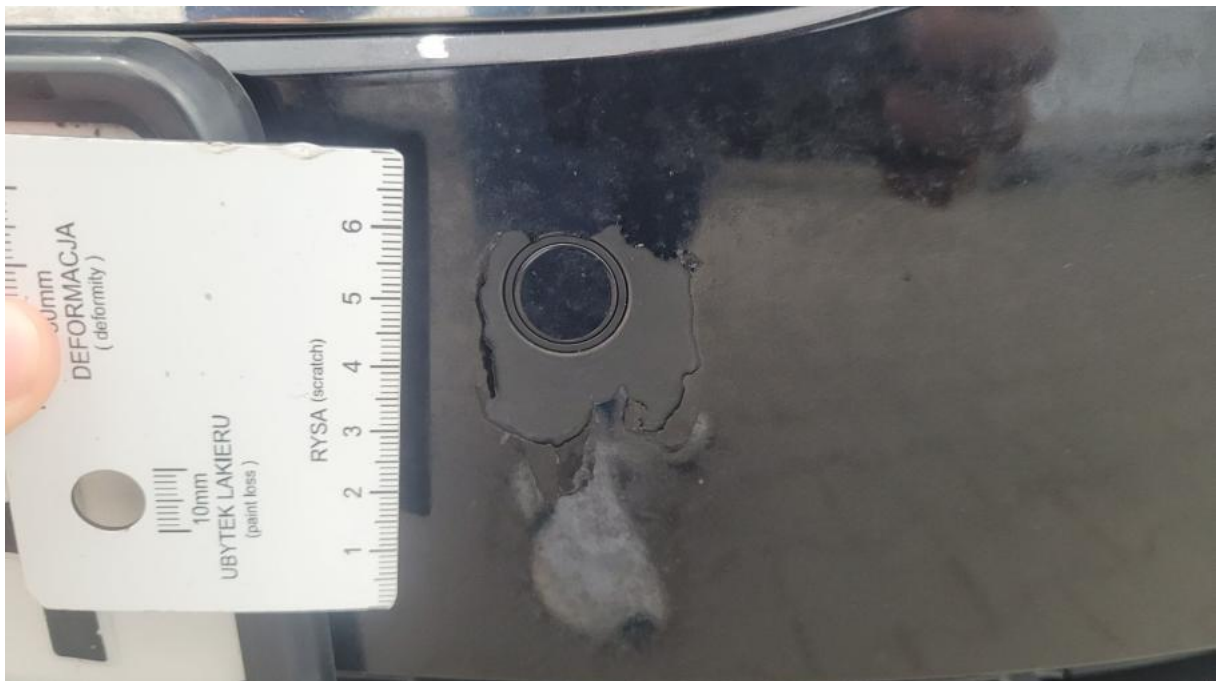
**Fot. 36**

Zderzak - Inne 2

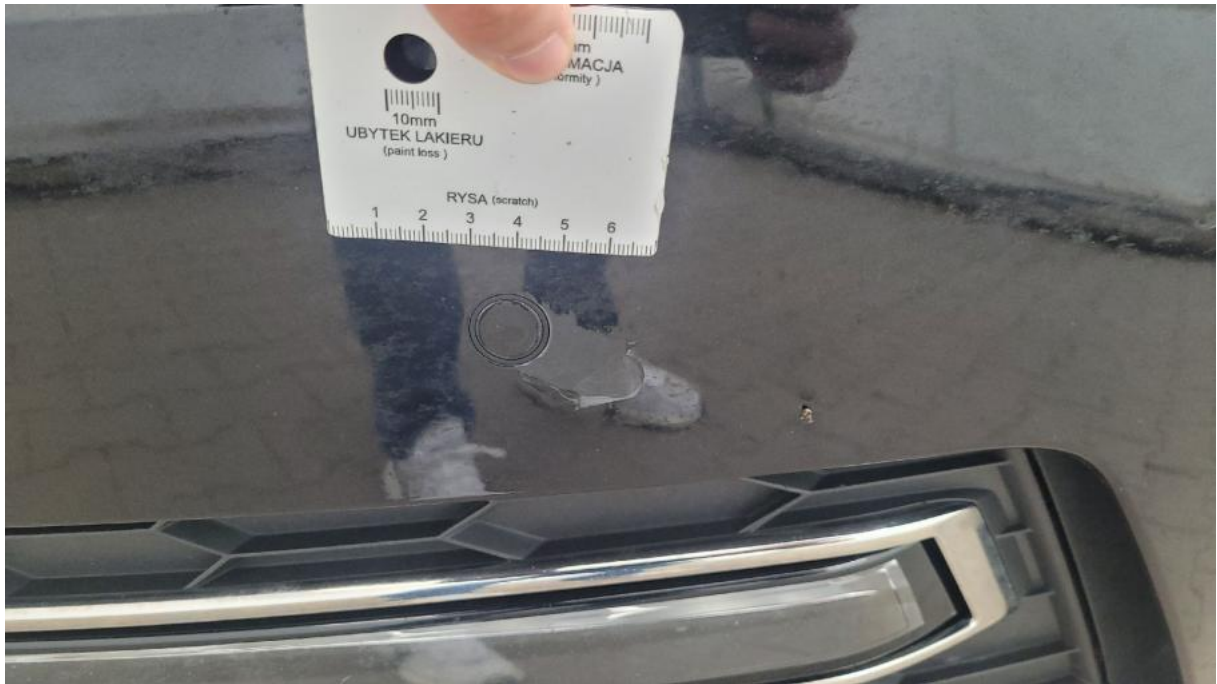
**Fot. 37**

Zderzak() - Inne 3

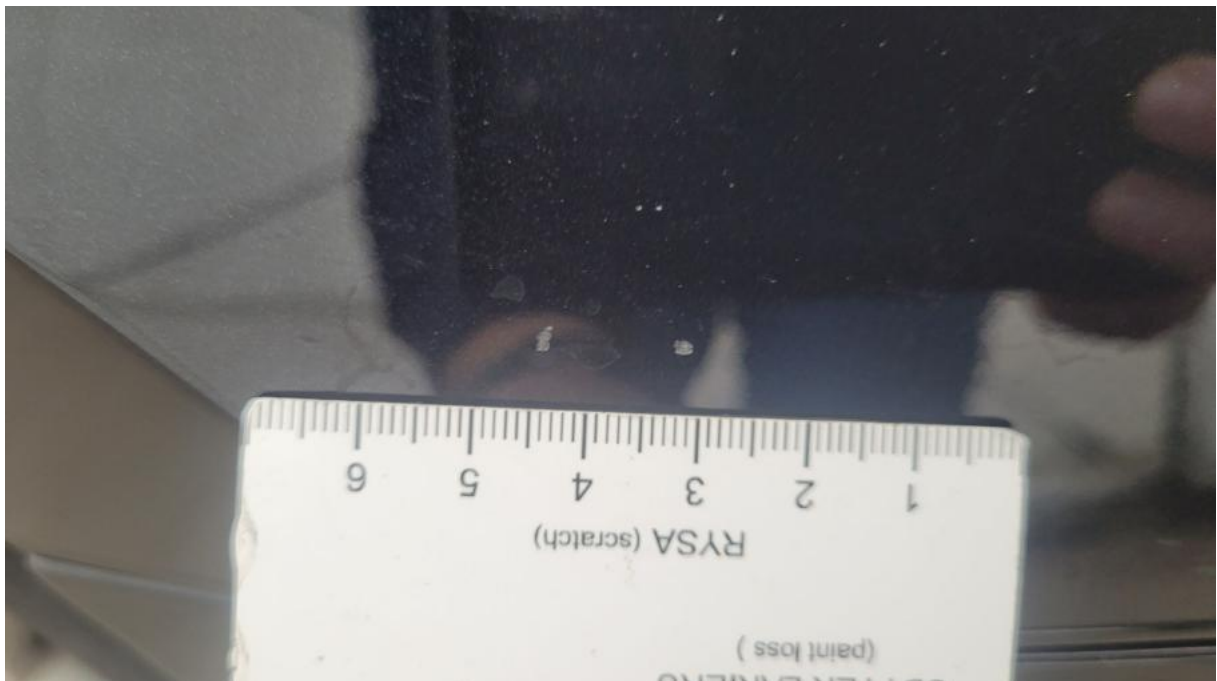
**Fot. 38**

| Poz. | Nazwa pozycji | Opis uszkodzeń | Kwalifik. | Naprawa [rbg] |
|---|---|---|---|---|
| 3 | Błotnik przedni R | rysa/odprysk | | |

Błotnik przedni P - Rysa/odprysk 1

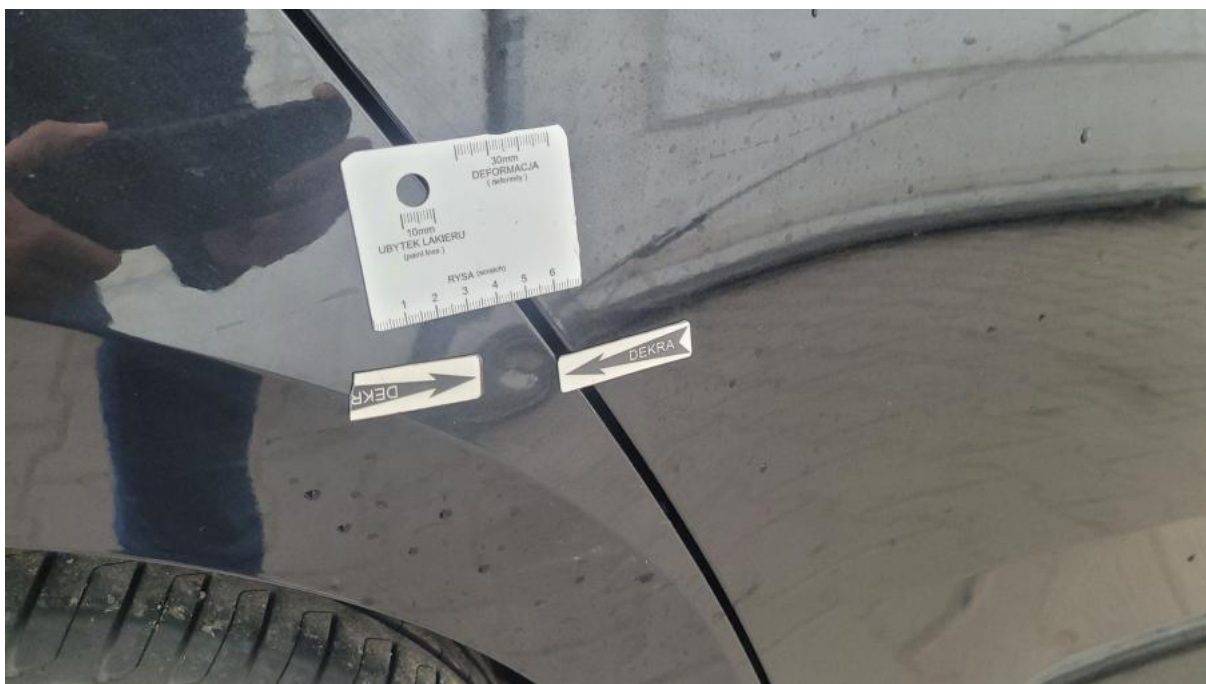
**Fot. 39**

| Poz. | Nazwa pozycji | Opis uszkodzeń | Kwalifik. | Naprawa [rbg] |
|---|---|---|---|---|
| 2 | Błotnik tylny R | wgniecenie/odkształcenie | NA | 1 |

Błotnik tylny P / Ściana boczna P - Wgniecenie/odkształcenie 1

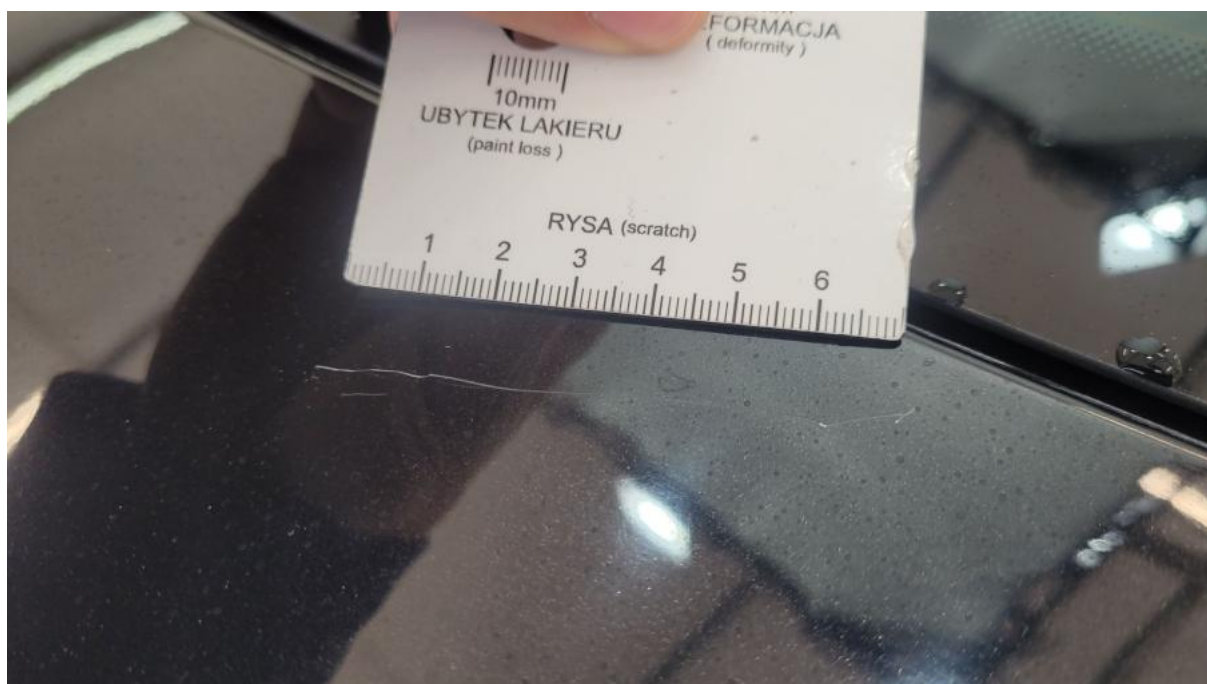
**Fot. 40**

| Poz. | Nazwa pozycji | Opis uszkodzeń | Kwalifik. | Naprawa [rbg] |
|---|---|---|---|---|
| 4 | Pokrywa tylna | rysa/odprysk | | |

Pokrywy bagażnika - Rysa/odprysk 1

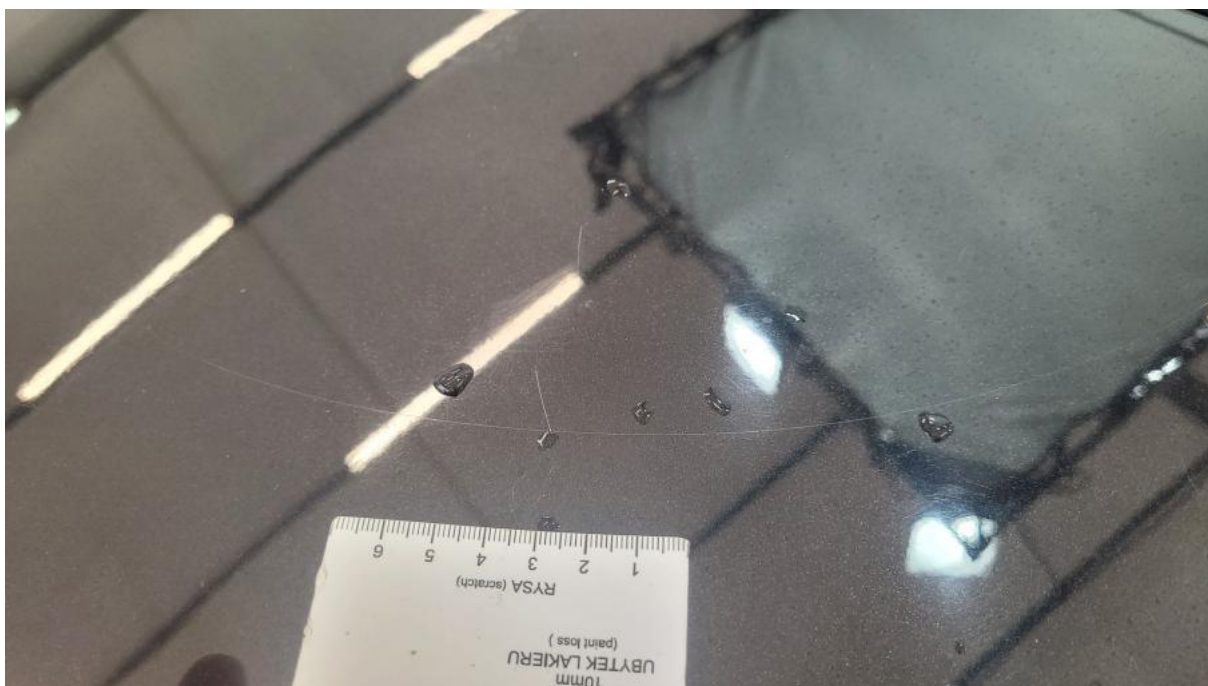
**Fot. 41**

Pokrywy bagażnika - Rysa/odprysk 2
