Nr zlecenia: 20/23/12/2025/CarArena STANDARD

## Wycena wartości

Zadanie: Ocena stanu technicznego i określenie wartości rynkowej pojazdu

| DANE IDENTYFIKACYJNE POJAZDU | | Dane: [D] XII-2025 | |
|---|---|---|---|
| Marka: | FORD | Nr rejestracyjny: | PZ232XX |

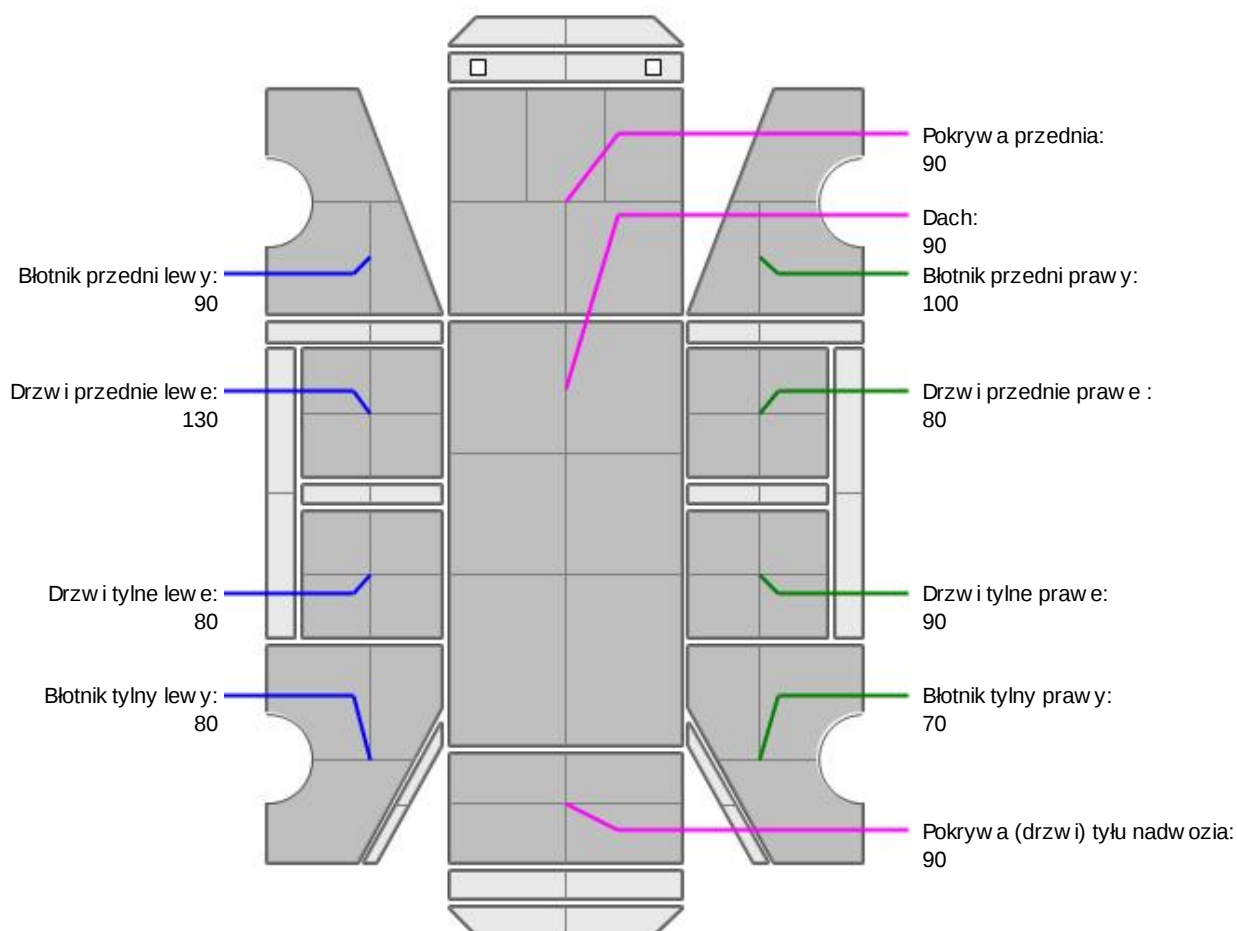
| L.p. | Nazwa elementu | L / P | Grubość powłoki [ $\mu\text{m}$ ] | Opis |
| 1 | Pokrywa przednia | | 90 | |
| 2 | Dach | | 90 | |
| 3 | Błotnik przedni | L | 90 | |
| 4 | Drzwi przednie | L | 130 | |
| 5 | Drzwi tylne | L | 80 | |
| 6 | Błotnik tylny | L | 80 | |
| 7 | Błotnik przedni | P | 100 | |
| 8 | Drzwi przednie | P | 80 | |
| 9 | Drzwi tylne | P | 90 | |
| 10 | Błotnik tylny | P | 70 | |
| 11 | Pokrywa (drzwi) tyłu nadwozia | | 90 | |

Podane przedziały grubości powłoki lakierowej poszczególnych elementów dotyczą wyłącznie punktów pomiarowych, tj. trzech wybranych miejsc na danym elemencie nadwozia. Nie oznacza to, że w pozostałych obszarach danego elementu grubość powłoki jest jednakowa ani że nie może wykroczać poza wskazane zakresy. Pomiary wykonano urządzeniem będącym w posiadaniu rzeczoznawcy. Pomiar wykonany innym przyrządem może się różnić.
