## WYCENA WARTOŚCI

Zadanie: Ocena stanu technicznego i określenie wartości rynkowej pojazdu

| DANE IDENTYFIKACYJNE POJAZDU (*) | | Dane: [C] XII-2025 | |
|---|---|---|---|
| Marka: | MERCEDES-BENZ | Nr rejestracyjny: | WE9416R |
| Model pojazdu: | 918 Atego 2 9.5t | Nr Info-Ekspert: | 022-05425 |

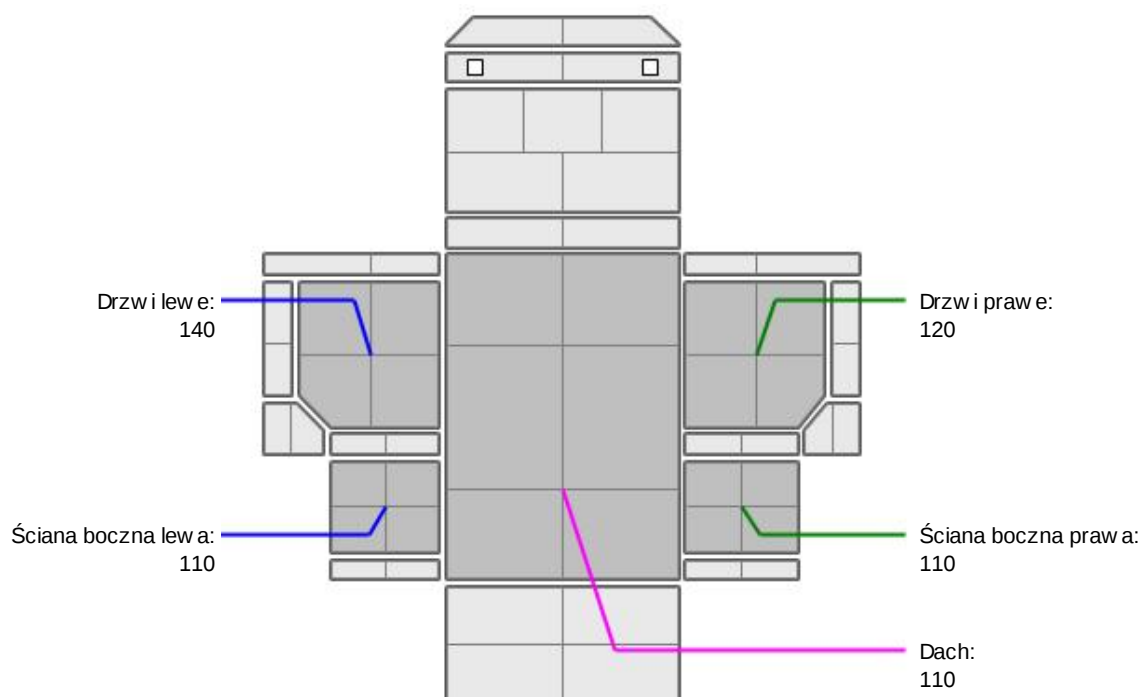
#### KABINA KIEROWCY – Opis powłoki lakierowej

| L.p. | Nazwa elementu | L / P | Grubość powłoki [µm] | Opis |
| 1 | Dach | | 110 | |
| 2 | Drzwi | L | 140 | |
| 3 | Ściana boczna | L | 110 | |
| 4 | Drzwi | P | 120 | |
| 5 | Ściana boczna | P | 110 | |

Podane przedziały grubości powłoki lakierowej poszczególnych elementów dotyczą wyłącznie punktów pomiarowych, tj. trzech wybranych miejsc na danym elemencie nadwozia. Nie oznacza to, że w pozostałych obszarach danego elementu grubość powłoki jest jednakowa ani że nie może wykraczać poza wskazane zakresy. Pomiary wykonano urządzeniem będącym w posiadaniu rzeczoznawcy. Pomiar wykonany innym przyrządem może się różnić.
