Nr zlecenia: 53/18/12/2025/CarArena STANDARD

## WYCENA WARTOŚCI

Zadanie: Ocena stanu technicznego i określenie wartości rynkowej pojazdu

| DANE IDENTYFIKACYJNE POJAZDU | | Dane: [O] XII-2025 | |
|---|---|---|---|
| Marka: | SKODA | Nr rejestracyjny: | WA93150 |

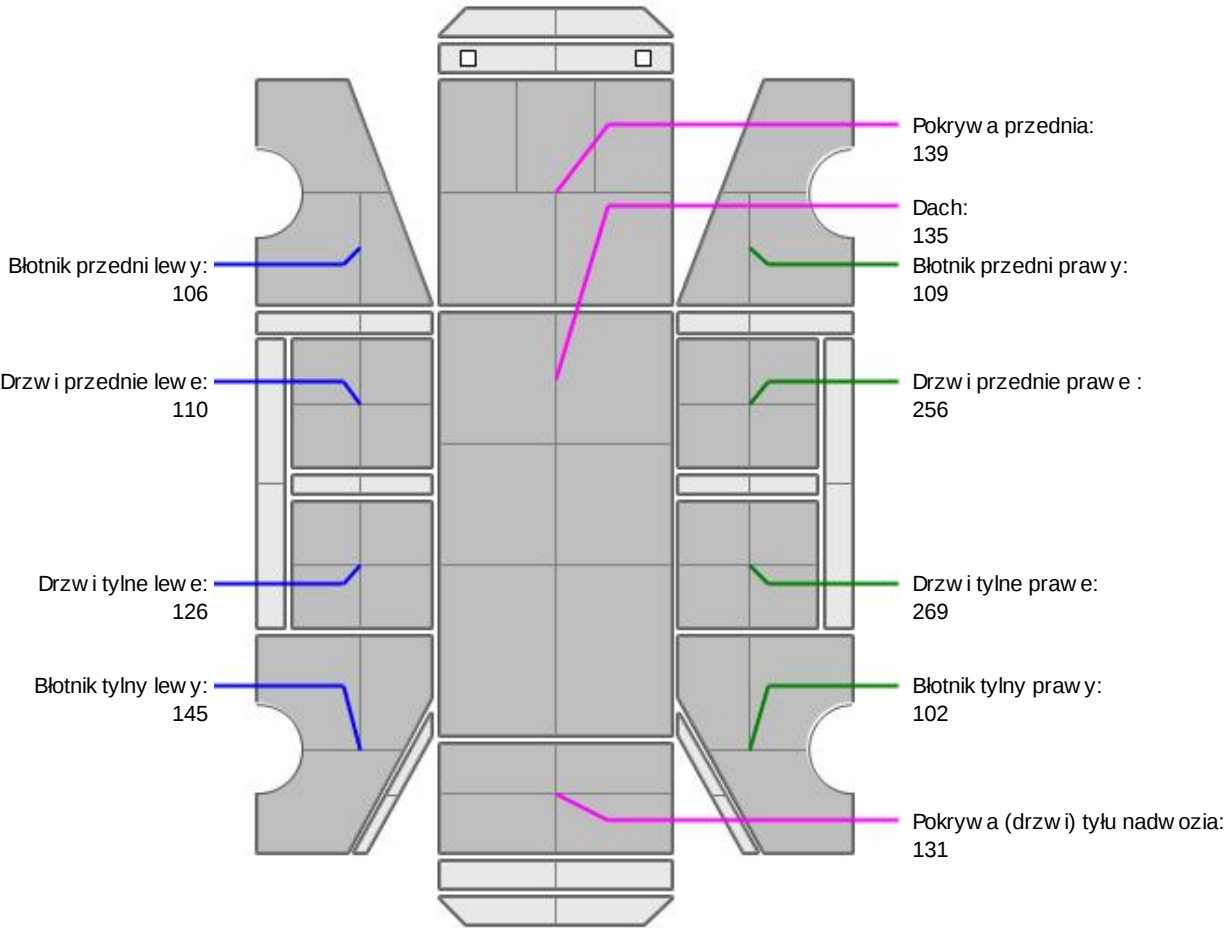
**NADWOZIE – Opis powłoki lakierowej**

| L.p. | Nazwa elementu | L / P | Grubość powłoki [μm] | Opis |
| 1 | Pokrywa przednia | | 139 | |
| 2 | Dach | | 135 | |
| 3 | Błotnik przedni | L | 106 | |
| 4 | Drzwi przednie | L | 110 | |
| 5 | Drzwi tylne | L | 126 | |

| 6 | Błotnik tylny | L | 145 | |
| 7 | Błotnik przedni | P | 109 | |
| 8 | Drzwi przednie | P | 256 | |
| 9 | Drzwi tylne | P | 269 | |
| 10 | Błotnik tylny | P | 102 | |
| 11 | Pokrywa (drzwi) tyłu nadwozia | | 131 | |

Podane przedziały grubości powłoki lakierowej poszczególnych elementów dotyczą wyłącznie punktów pomiarowych, tj. trzech wybranych miejsc na danym elemencie nadwozia. Nie oznacza to, że w pozostałych obszarach danego elementu grubość powłoki jest jednakowa ani że nie może wykaczać poza wskazane zakresy. Pomiary wykonano urządzeniem będącym w posiadaniu rzeczoznawcy. Pomiar wykonany innym przyrządem może się różnić.
