Nr zlecenia: 57/02/01/2026/CarArena STANDARD

## WYCENA WARTOŚCI

Zadanie: Ocena stanu technicznego i określenie wartości rynkowej pojazdu

| DANE IDENTYFIKACYJNE POJAZDU | | Dane: [T] I-2026 | |
|---|---|---|---|
| Marka: | BMW | Nr rejestracyjny: | PZ3T148 |

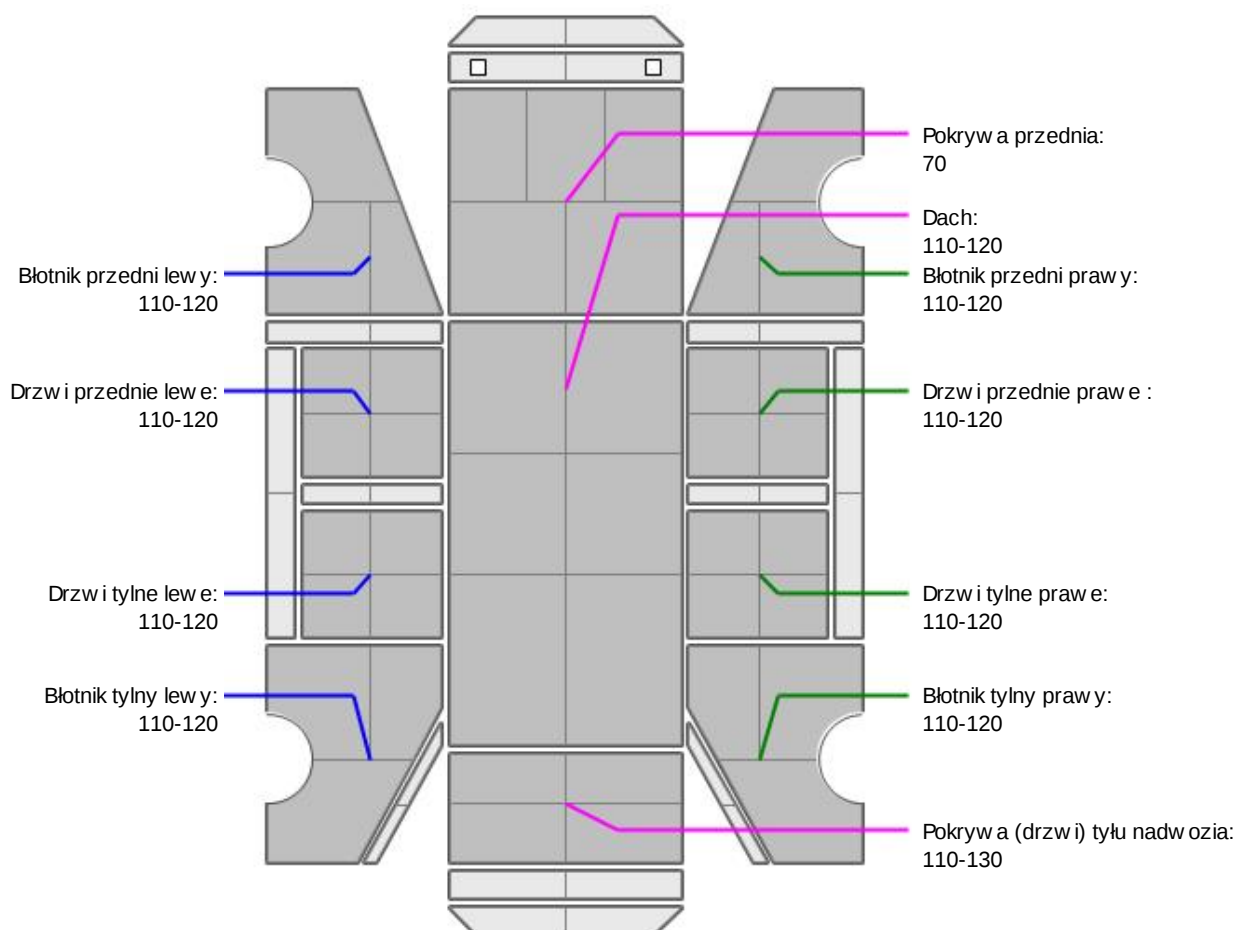
## NADWOZIE – Opis powłoki lakierowej

| L.p. | Nazwa elementu | L / P | Grubość powłoki [µm] | Opis |
| 1 | Pokrywa przednia | | 70 | |
| 2 | Dach | | 110-120 | |
| 3 | Błotnik przedni | L | 110-120 | |
| 4 | Drzwi przednie | L | 110-120 | |
| 5 | Drzwi tylne | L | 110-120 | |
| 6 | Błotnik tylny | L | 110-120 | |
| 7 | Błotnik przedni | P | 110-120 | |
| 8 | Drzwi przednie | P | 110-120 | |
| 9 | Drzwi tylne | P | 110-120 | |
| 10 | Błotnik tylny | P | 110-120 | |
| 11 | Pokrywa (drzwi) tyłu nadwozia | | 110-130 | |

Podane przedziały grubości powłoki lakierowej poszczególnych elementów dotyczą wyłącznie punktów pomiarowych, tj. trzech wybranych miejsc na danym elemencie nadwozia. Nie oznacza to, że w pozostałych obszarach danego elementu grubość powłoki jest jednakowa ani że nie może wykroczyć poza wskazane zakresy. Pomiary wykonano urządzeniem będącym w posiadaniu rzeczoznawcy. Pomiar wykonany innym przyrządem może się różnić.
