Nr zlecenia: 91/10/12/2025/CarArena STANDARD

## WYCENA WARTOŚCI

Zadanie: Ocena stanu technicznego i określenie wartości rynkowej pojazdu

| DANE IDENTYFIKACYJNE POJAZDU | | Dane: [O] XII-2025 | |
|---|---|---|---|
| Model pojazdu: | Corolla 1.8 Hybrid MR`19 E6 | Nr Info-Ekspert: | 037-03193 |

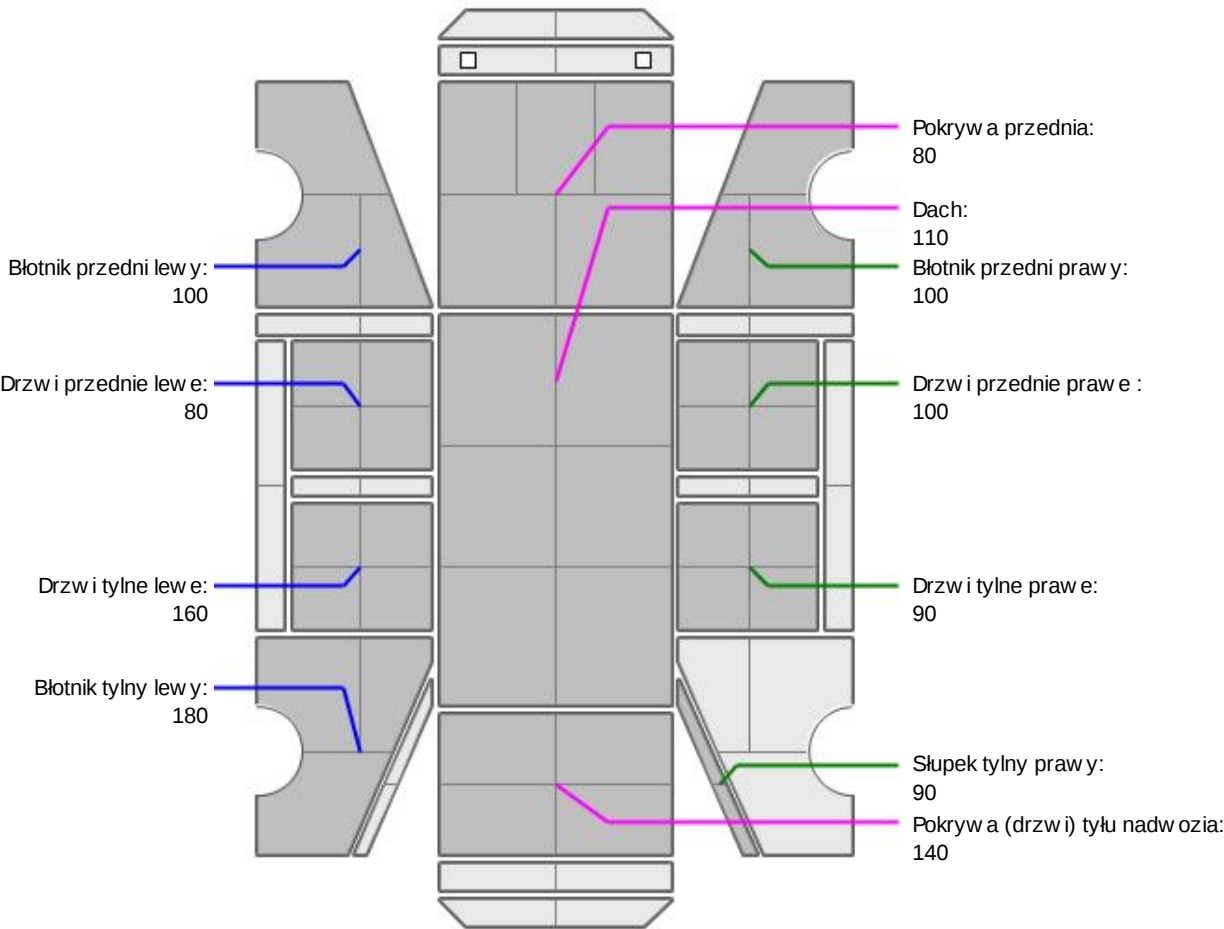
KABINA KIEROWCY – Opis powłoki lakierowej

| L.p. | Nazwa elementu | L / P | Grubość powłoki [µm] | Opis |
| 1 | Pokrywa przednia | | 80 | |
| 2 | Dach | | 110 | |
| 3 | Błotnik przedni | L | 100 | |
| 4 | Drzwi przednie | L | 80 | |
| 5 | Drzwi tylne | L | 160 | |
| 6 | Błotnik tylny | L | 180 | |
| 7 | Błotnik przedni | P | 100 | |
| 8 | Drzwi przednie | P | 100 | |
| 9 | Drzwi tylne | P | 90 | |
| 10 | Słupek tylny | P | 90 | |
| 11 | Pokrywa (drzwi) tyłu nadwozia | | 140 | |

Podane przedziały grubości powłoki lakierowej poszczególnych elementów dotyczą wyłącznie punktów pomiarowych, tj. trzech wybranych miejsc na danym elemencie nadwozia. Nie oznacza to, że w pozostałych obszarach danego elementu grubość powłoki jest jednakowa ani że nie może wykroczyć poza wskazane zakresy. Pomiary wykonano urządzeniem będącym w posiadaniu rzeczoznawcy. Pomiar wykonany innym przyrządem może się różnić.
