Nr zlecenia: 10/07/01/2026/CarArena STANDARD

## Wycena wartości

Zadanie: Ocena stanu technicznego i określenie wartości rynkowej pojazdu

| DANE IDENTYFIKACYJNE POJAZDU | | Dane: [C] I-2026 | |
|---|---|---|---|
| Marka: | DAF | Nr rejestracyjny: | PY44919 |

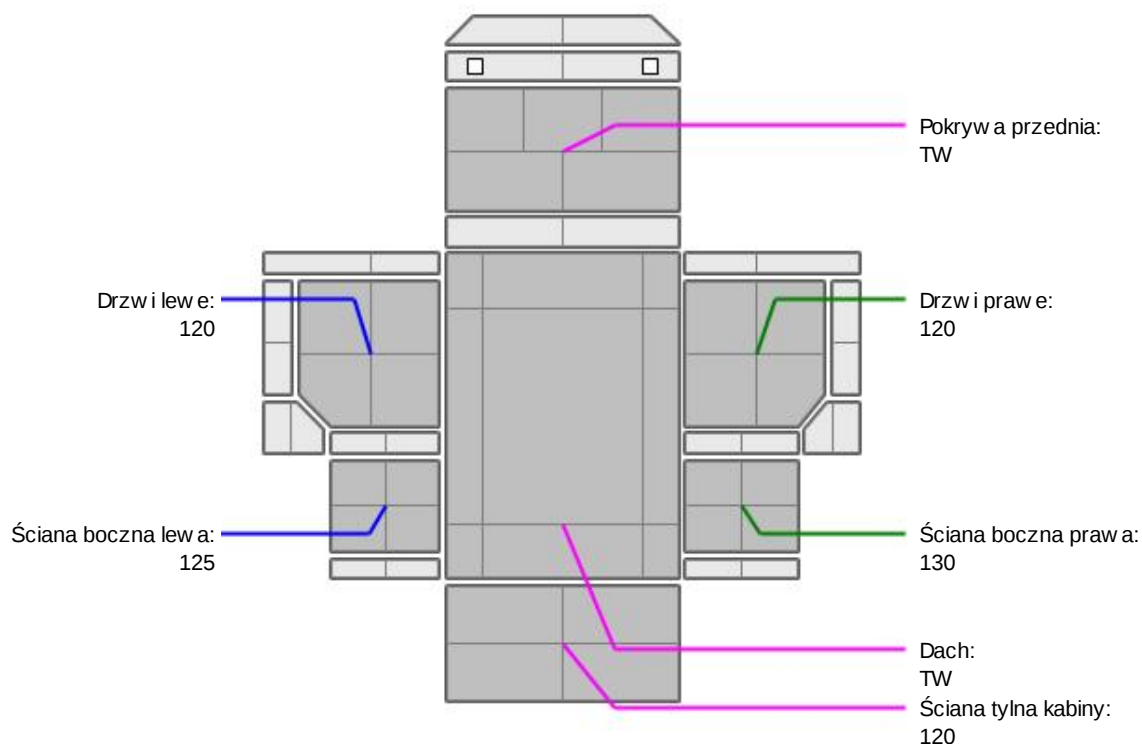
### KABINA KIEROWCY – Opis powłoki lakierowej

| L.p. | Nazwa elementu | L / P | Grubość powłoki [µm] | Opis |
| 1 | Pokrywa przednia | | TW | |
| 2 | Dach | | TW | |
| 3 | Drzwi | L | 120 | |
| 4 | Ściana boczna | L | 125 | |
| 5 | Drzwi | P | 120 | |
| 6 | Ściana boczna | P | 130 | |
| 7 | Ściana tylna kabiny | | 120 | |
