Nr zlecenia: 11/07/01/2026/CarArena STANDARD

## Wycena wartości

Zadanie: Ocena stanu technicznego i określenie wartości rynkowej pojazdu

| DANE IDENTYFIKACYJNE POJAZDU | | Dane: [C] I-2026 | |
|---|---|---|---|
| Marka: | DAF | Nr rejestracyjny: | PY44920 |

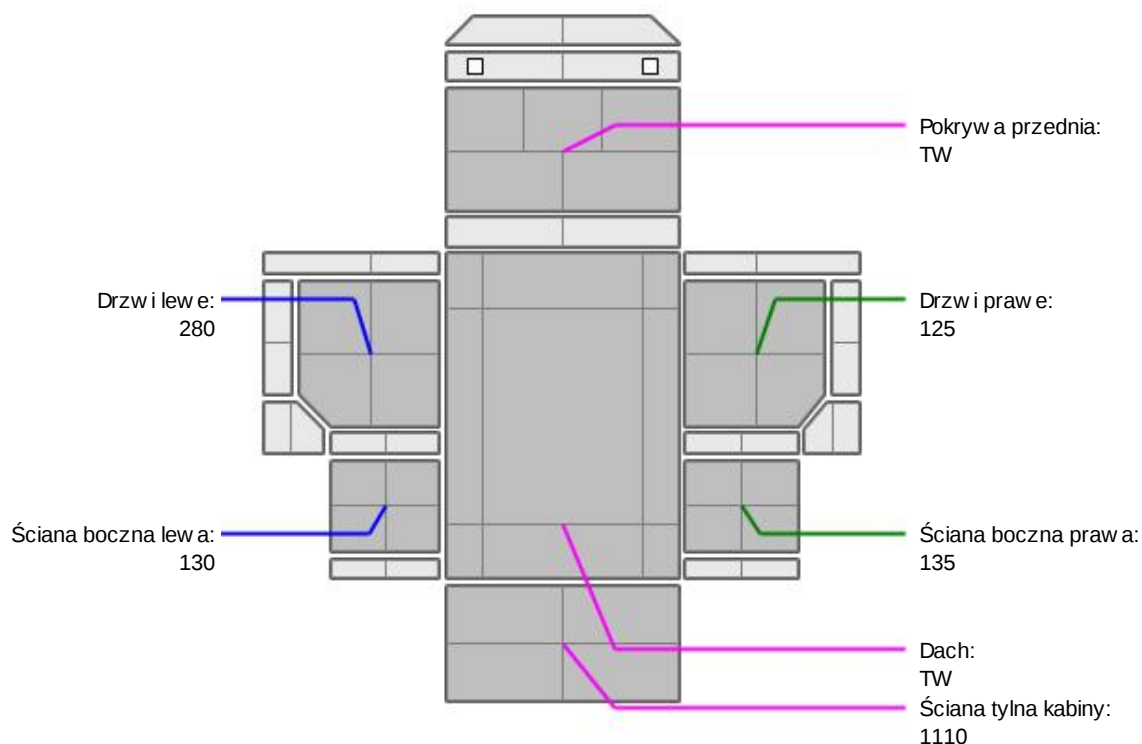
### KABINA KIEROWCY – Opis powłoki lakierowej

| L.p. | Nazwa elementu | L / P | Grubość powłoki [µm] | Opis |
| 1 | Pokrywa przednia | | TW | |
| 2 | Dach | | TW | |
| 3 | Drzwi | L | 280 | |
| 4 | Ściana boczna | L | 130 | |
| 5 | Drzwi | P | 125 | |
| 6 | Ściana boczna | P | 135 | |
| 7 | Ściana tylna kabiny | | 1110 | |

Podane przedziały grubości powłoki lakierowej poszczególnych elementów dotyczą wyłącznie punktów pomiarowych, tj. trzech wybranych miejsc na danym elemencie nadwozia. Nie oznacza to, że w pozostałych obszarach danego elementu grubość powłoki jest jednakowa ani że nie może wykraczać poza wskazane zakresy. Pomiary wykonano urządzeniem będącym w posiadaniu rzeczoznawcy. Pomiar wykonany innym przyrządem może się różnić.
