Nr zlecenia: 43/16/12/2025/CarArena STANDARD

## WYCENA WARTOŚCI

Zadanie: Ocena stanu technicznego i określenie wartości rynkowej pojazdu

| DANE IDENTYFIKACYJNE POJAZDU | | Dane: [D] XII-2025 | |
|---|---|---|---|
| Marka: | VOLKSWAGEN | Nr rejestracyjny: | EBEMG82 |

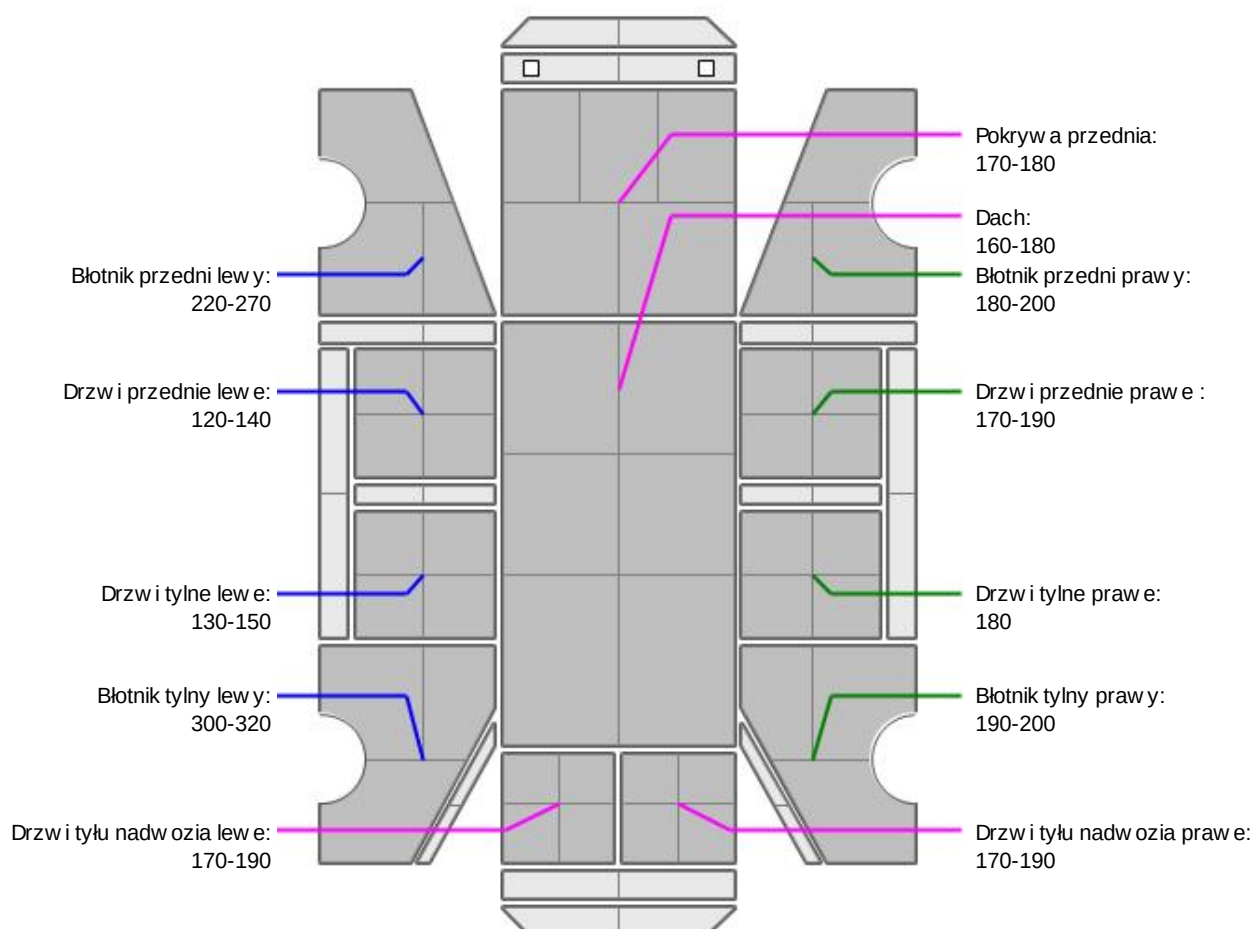
**NADWOZIE – Opis powłoki lakierowej**

| L.p. | Nazwa elementu | L / P | Grubość powłoki [µm] | Opis |
|---|---|---|---|---|
| 1 | Pokrywa przednia | | 170-180 | |
| 2 | Dach | | 160-180 | |
| 3 | Błotnik przedni | L | 220-270 | |
| 4 | Drzwi przednie | L | 120-140 | |
| 5 | Drzwi tylne | L | 130-150 | |
| 6 | Błotnik tylny | L | 300-320 | |
| 7 | Drzwi tyłu nadwozia | | 170-190 | |
| 8 | Błotnik przedni | P | 180-200 | |
| 9 | Drzwi przednie | P | 170-190 | |
| 10 | Drzwi tylne | P | 180 | |
| 11 | Błotnik tylny | P | 190-200 | |
| 12 | Drzwi tyłu nadwozia | | 170-190 | |

Podane przedziały grubości powłoki lakierowej poszczególnych elementów dotyczą wyłącznie punktów pomiarowych, tj. trzech wybranych miejsc na danym elemencie nadwozia. Nie oznacza to, że w pozostałych obszarach danego elementu grubość powłoki jest jednakowa ani że nie może wykroczyć poza wskazane zakresy. Pomiary wykonano urządzeniem będącym w posiadaniu rzeczoznawcy. Pomiar wykonany innym przyrządem może się różnić.
