Nr zlecenia: 48/05/01/2026/CarArena STANDARD

## WYCENA WARTOŚCI

Zadanie: Ocena stanu technicznego i określenie wartości rynkowej pojazdu

| DANE IDENTYFIKACYJNE POJAZDU | | Dane: [O] I-2026 | |
|---|---|---|---|
| Model pojazdu: | 320 Diesel Mild Hybrid MR`22 E6d/e G20 | Nr Info-Ekspert: | 003-06446 |

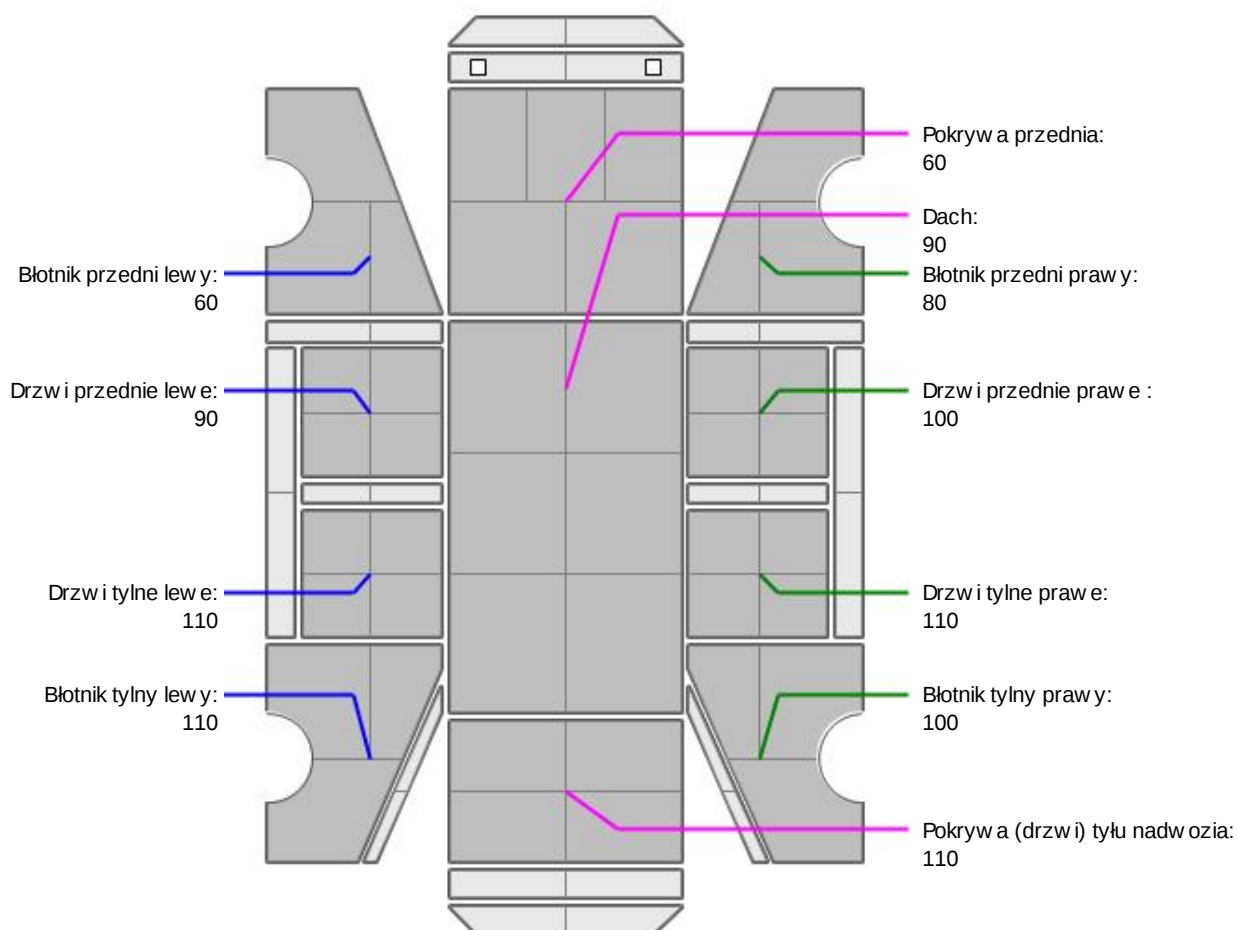
### KABINA KIEROWCY – Opis powłoki lakierowej

| L.p. | Nazwa elementu | L / P | Grubość powłoki [µm] | Opis |
| 1 | Pokrywa przednia | | 60 | |
| 2 | Dach | | 90 | |
| 3 | Błotnik przedni | L | 60 | |
| 4 | Drzwi przednie | L | 90 | |
| 5 | Drzwi tylne | L | 110 | |
| 6 | Błotnik tylny | L | 110 | |
| 7 | Błotnik przedni | P | 80 | |

| 8 | Drzwi przednie | P | 100 | |
| 9 | Drzwi tylne | P | 110 | |
| 10 | Błotnik tylny | P | 100 | |
| 11 | Pokrywa (drzwi) tyłu nadwozia | | 110 | |

Podane przedziały grubości powłoki lakierowej poszczególnych elementów dotyczą wyłącznie punktów pomiarowych, tj. trzech wybranych miejsc na danym elemencie nadwozia. Nie oznacza to, że w pozostałych obszarach danego elementu grubość powłoki jest jednakowa ani że nie może wykroczać poza wskazane zakresy. Pomiary wykonano urządzeniem będącym w posiadaniu rzeczoznawcy. Pomiar wykonany innym przyrządem może się różnić.
