Nr zlecenia: 49/05/01/2026/CarArena STANDARD

## WYCENA WARTOŚCI

Zadanie: Ocena stanu technicznego i określenie wartości rynkowej pojazdu

| DANE IDENTYFIKACYJNE POJAZDU | | Dane: [O] I-2026 | |
|---|---|---|---|
| Model pojazdu: | <b>218i Active Tourer MR`22 E6d/e U06</b> | Nr Info-Ekspert: | <b>003-06147</b> |

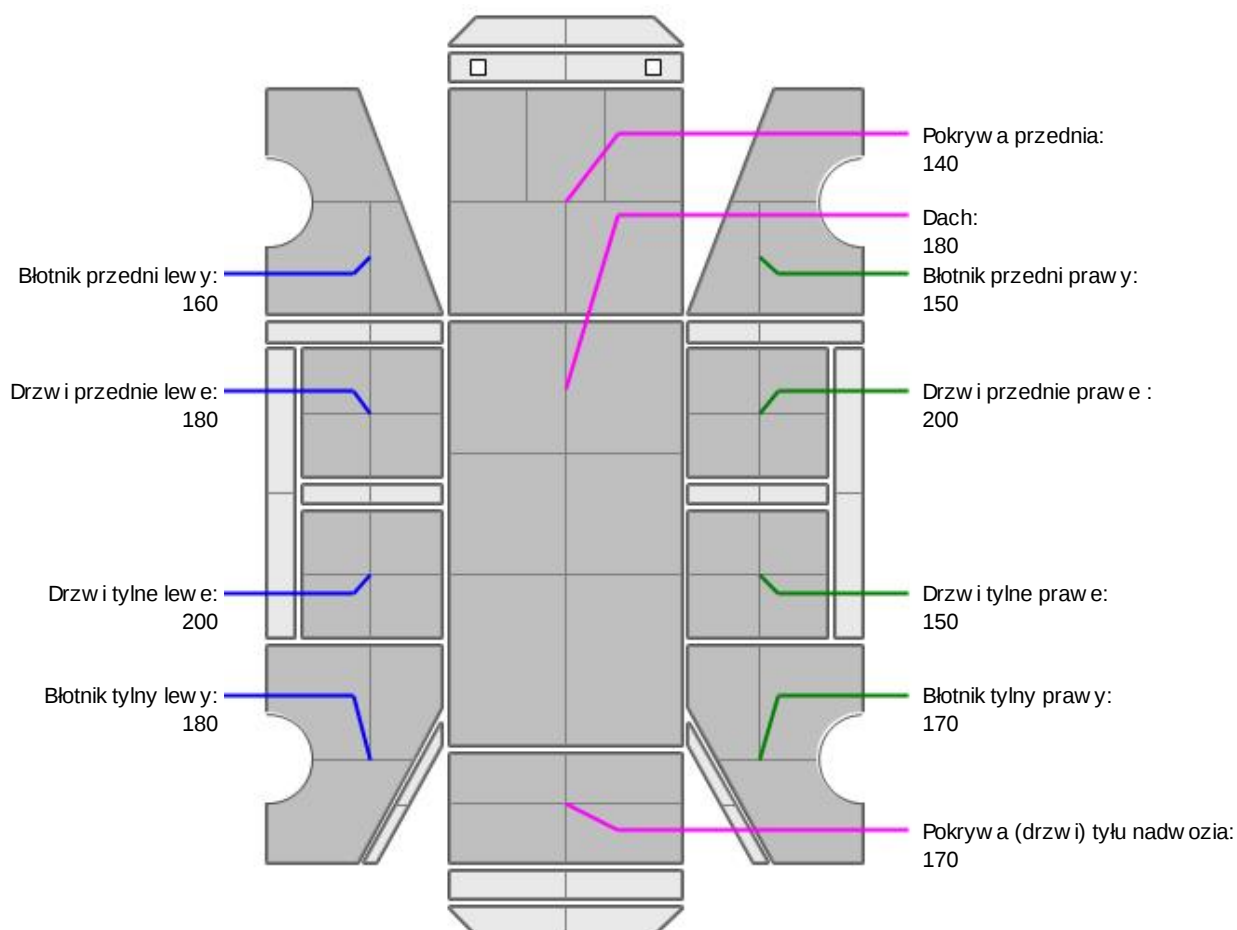
## NADWOZIE – Opis powłoki lakierowej

| L.p. | Nazwa elementu | L / P | Grubość powłoki [μm] | Opis |
| 1 | Pokrywa przednia | | 140 | |
| 2 | Dach | | 180 | |
| 3 | Błotnik przedni | L | 160 | |
| 4 | Drzwi przednie | L | 180 | |
| 5 | Drzwi tylne | L | 200 | |
| 6 | Błotnik tylny | L | 180 | |
| 7 | Błotnik przedni | P | 150 | |
| 8 | Drzwi przednie | P | 200 | |
| 9 | Drzwi tylne | P | 150 | |
| 10 | Błotnik tylny | P | 170 | |
| 11 | Pokrywa (drzwi) tyłu nadwozia | | 170 | |

Podane przedziały grubości powłoki lakierowej poszczególnych elementów dotyczą wyłącznie punktów pomiarowych, tj. trzech wybranych miejsc na danym elemencie nadwozia. Nie oznacza to, że w pozostałych obszarach danego elementu grubość powłoki jest jednakowa ani że nie może wykroczyć poza wskazane zakresy. Pomiary wykonano urządzeniem będącym w posiadaniu rzeczoznawcy. Pomiar wykonany innym przyrządem może się różnić.
