Nr zlecenia: 117/22/12/2025/CarArena STANDARD

## Wycena wartości

Zadanie: Ocena stanu technicznego i określenie wartości rynkowej pojazdu

| DANE IDENTYFIKACYJNE POJAZDU | | Dane: [O] XII-2025 | |
|---|---|---|---|
| Marka: | BMW | Nr rejestracyjny: | DW3VH10 |

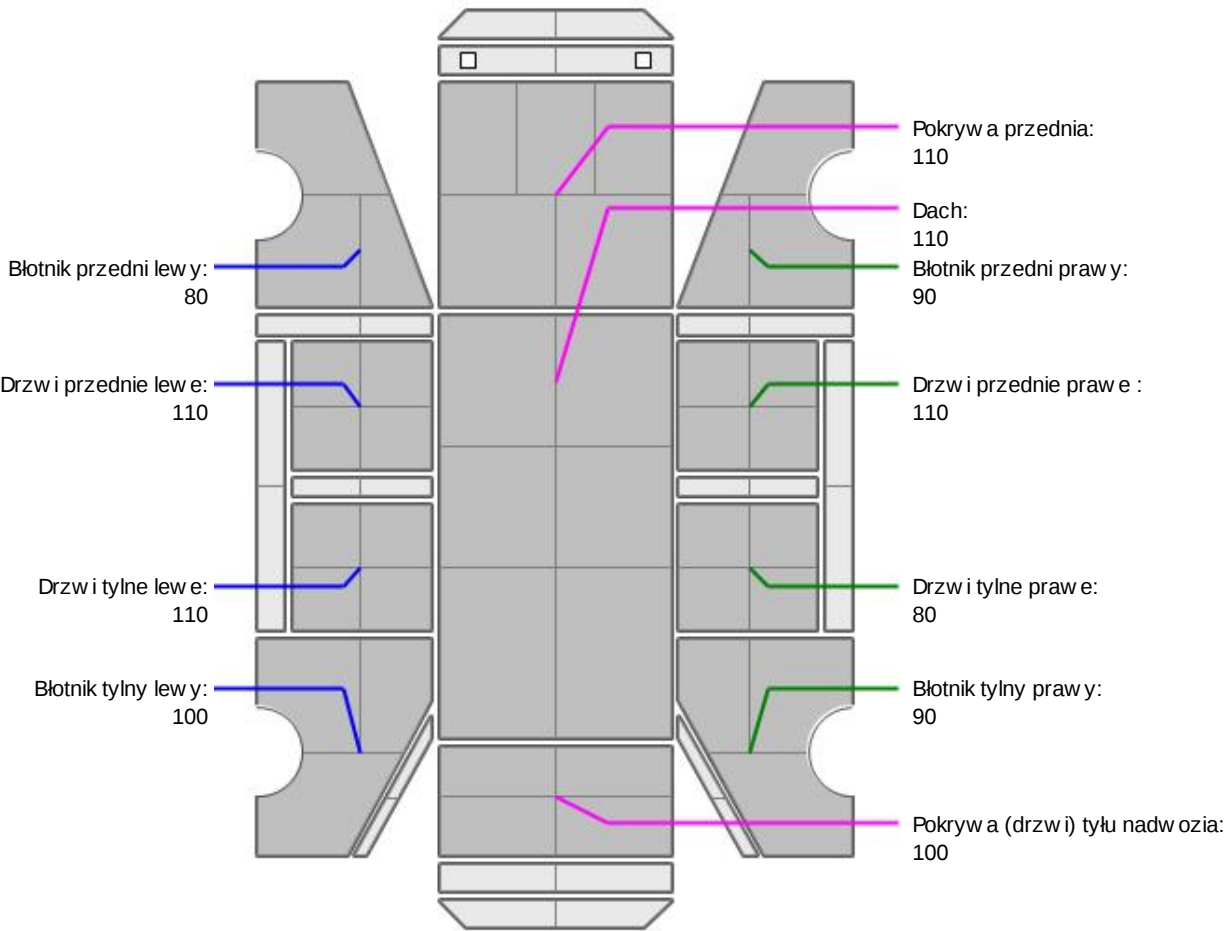
**NADWOZIE – Opis powłoki lakierowej**

| L.p. | Nazwa elementu | L / P | Grubość powłoki [µm] | Opis |
| 1 | Pokrywa przednia | | 110 | |
| 2 | Dach | | 110 | |
| 3 | Błotnik przedni | L | 80 | |
| 4 | Drzwi przednie | L | 110 | |
| 5 | Drzwi tylne | L | 110 | |
| 6 | Błotnik tylny | L | 100 | |
| 7 | Błotnik przedni | P | 90 | |
| 8 | Drzwi przednie | P | 110 | |
| 9 | Drzwi tylne | P | 80 | |
| 10 | Błotnik tylny | P | 90 | |
| 11 | Pokrywa (drzwi) tyłu nadwozia | | 100 | |
