Nr zlecenia: 96/23/12/2025/CarArena STANDARD

## Wycena wartości

Zadanie: Ocena stanu technicznego i określenie wartości rynkowej pojazdu

| DANE IDENTYFIKACYJNE POJAZDU | | Dane: [O] XII-2025 | |
|---|---|---|---|
| Marka: | BMW | Nr rejestracyjny: | DW4VY45 |

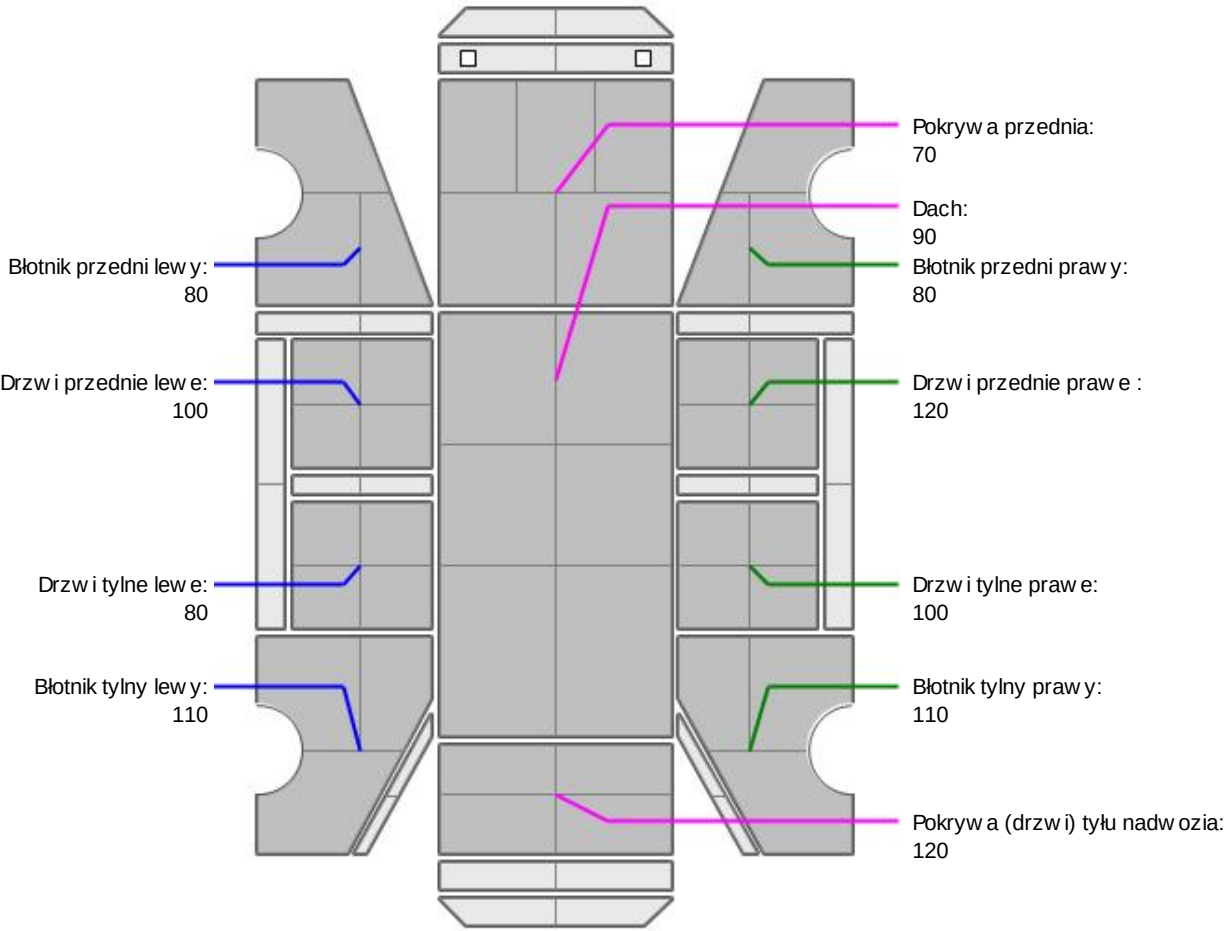
NADWOZIE – Opis powłoki lakierowej

| L.p. | Nazwa elementu | L / P | Grubość powłoki [µm] | Opis |
| 1 | Pokrywa przednia | | 70 | |
| 2 | Dach | | 90 | |
| 3 | Błotnik przedni | L | 80 | |
| 4 | Drzwi przednie | L | 100 | |
| 5 | Drzwi tylne | L | 80 | |
| 6 | Błotnik tylny | L | 110 | |
| 7 | Błotnik przedni | P | 80 | |
| 8 | Drzwi przednie | P | 120 | |
| 9 | Drzwi tylne | P | 100 | |

| 10 | Błotnik tylny | P | 110 | |
| 11 | Pokrywa (drzwi) tyłu nadwozia | | 120 | |

Podane przedziały grubości powłoki lakierowej poszczególnych elementów dotyczą wyłącznie punktów pomiarowych, tj. trzech wybranych miejsc na danym elemencie nadwozia. Nie oznacza to, że w pozostałych obszarach danego elementu grubość powłoki jest jednakowa ani że nie może wykaczać poza wskazane zakresy. Pomiary wykonano urządzeniem będącym w posiadaniu rzeczoznawcy. Pomiar wykonany innym przyrządem może się różnić.
