Nr zlecenia: 118/22/12/2025/CarArena STANDARD

## Wycena wartości

Zadanie: Ocena stanu technicznego i określenie wartości rynkowej pojazdu

| DANE IDENTYFIKACYJNE POJAZDU | | Dane: [O] XII-2025 | |
|---|---|---|---|
| Model pojazdu: | 320 Diesel Mild Hybrid MR`22 E6d/e G20 | Nr Info-Ekspert: | 003-06446 |

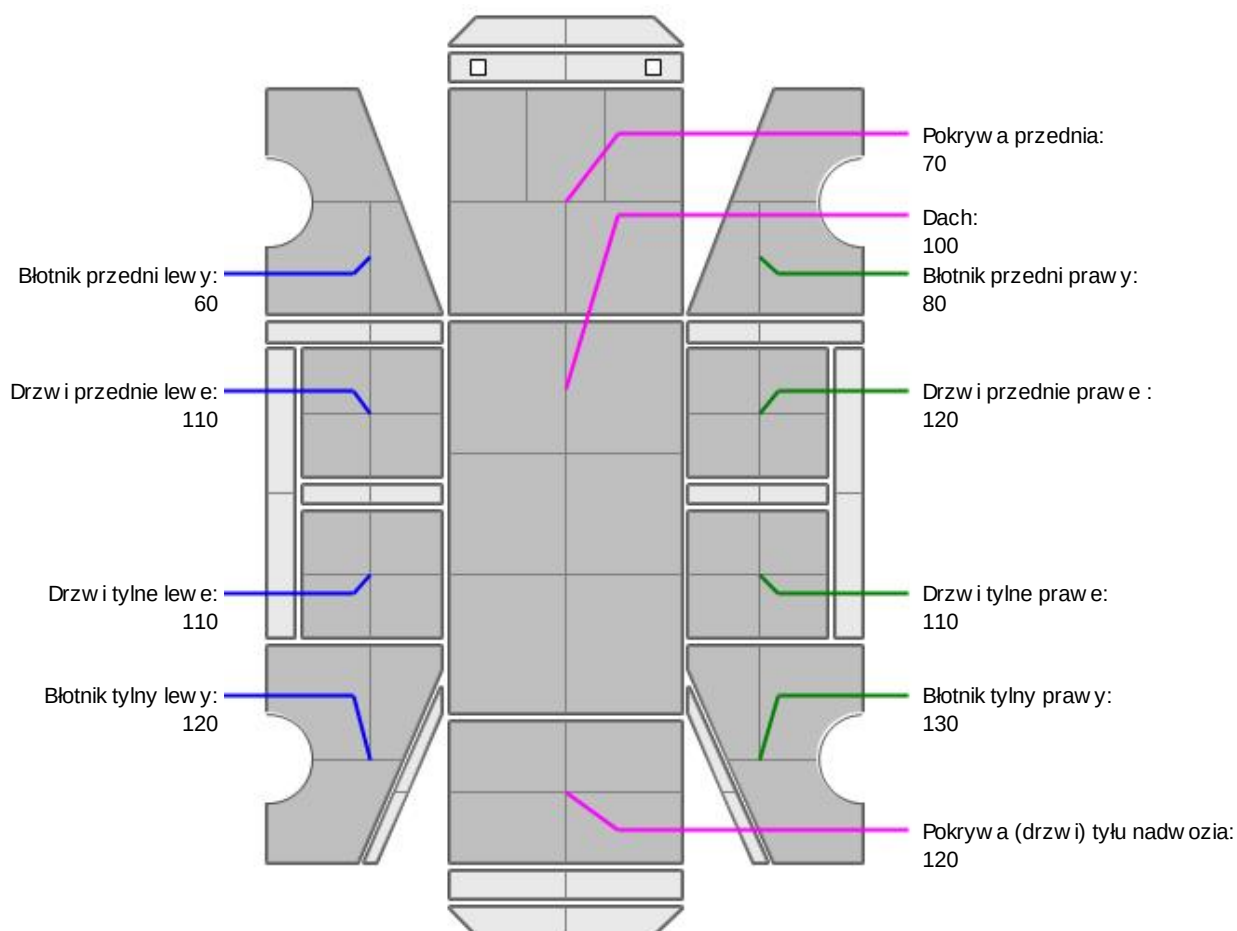
**KABINA KIEROWCY – Opis powłoki lakierowej**

| L.p. | Nazwa elementu | L / P | Grubość powłoki<br>[μm] | Opis |
| 1 | Pokrywa przednia | | 70 | |
| 2 | Dach | | 100 | |
| 3 | Błotnik przedni | L | 60 | |
| 4 | Drzwi przednie | L | 110 | |
| 5 | Drzwi tylne | L | 110 | |
| 6 | Błotnik tylny | L | 120 | |
| 7 | Błotnik przedni | P | 80 | |
| 8 | Drzwi przednie | P | 120 | |
| 9 | Drzwi tylne | P | 110 | |
| 10 | Błotnik tylny | P | 130 | |
| 11 | Pokrywa (drzwi) tyłu nadwozia | | 120 | |

Podane przedziały grubości powłoki lakierowej poszczególnych elementów dotyczą wyłącznie punktów pomiarowych, tj. trzech wybranych miejsc na danym elemencie nadwozia. Nie oznacza to, że w pozostałych obszarach danego elementu grubość powłoki jest jednakowa ani że nie może wykroczyć poza wskazane zakresy. Pomiary wykonano urządzeniem będącym w posiadaniu rzeczoznawcy. Pomiar wykonany innym przyrządem może się różnić.
