Nr zlecenia: 46/08/01/2026/CarArena STANDARD

## Wycena wartości

Zadanie: Ocena stanu technicznego i określenie wartości rynkowej pojazdu

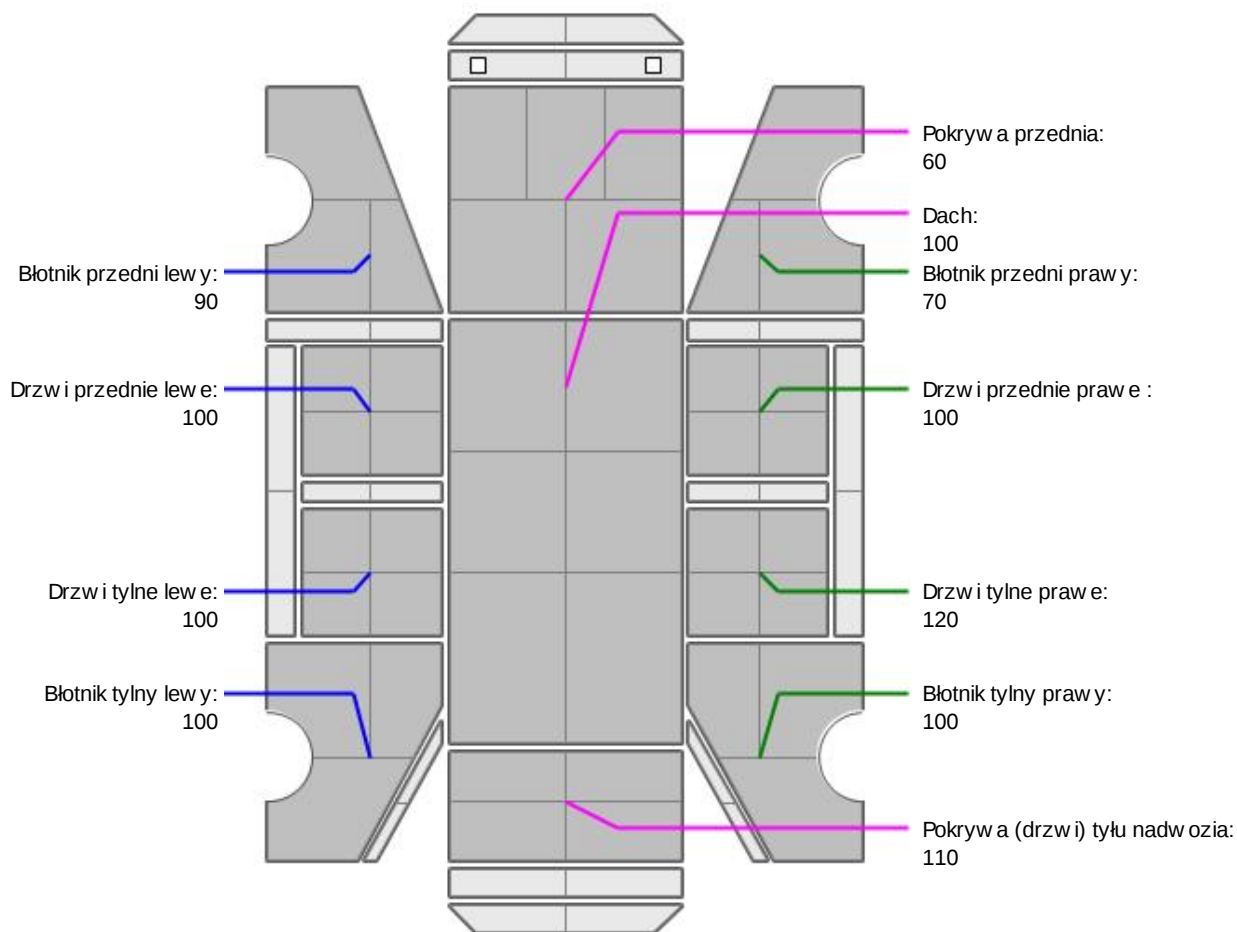
## NADWOZIE – Opis powłoki lakierowej

| L.p. | Nazwa elementu | L / P | Grubość powłoki [µm] | Opis |
| 1 | Pokrywa przednia | | 60 | |
| 2 | Dach | | 100 | |
| 3 | Błotnik przedni | L | 90 | |
| 4 | Drzwi przednie | L | 100 | |
| 5 | Drzwi tylne | L | 100 | |
| 6 | Błotnik tylny | L | 100 | |
| 7 | Błotnik przedni | P | 70 | |
| 8 | Drzwi przednie | P | 100 | |
| 9 | Drzwi tylne | P | 120 | |
| 10 | Błotnik tylny | P | 100 | |
| 11 | Pokrywa (drzwi) tyłu nadwozia | | 110 | |

Podane przedziały grubości powłoki lakierowej poszczególnych elementów dotyczą wyłącznie punktów pomiarowych, tj. trzech wybranych miejsc na danym elemencie nadwozia. Nie oznacza to, że w pozostałych obszarach danego elementu grubość powłoki jest jednakowa ani że nie może wykroczyć poza wskazane zakresy. Pomiary wykonano urządzeniem będącym w posiadaniu rzeczoznawcy. Pomiar wykonany innym przyrządem może się różnić.
