Nr zlecenia: 43/08/01/2026/CarArena STANDARD

## Wycena wartości

Zadanie: Ocena stanu technicznego i określenie wartości rynkowej pojazdu

| DANE IDENTYFIKACYJNE POJAZDU | | Dane: [O] I-2026 | |
|---|---|---|---|
| Model pojazdu: | 530 Touring Diesel MR`21 E6d G31 | Nr Info-Ekspert: | 003-05671 |

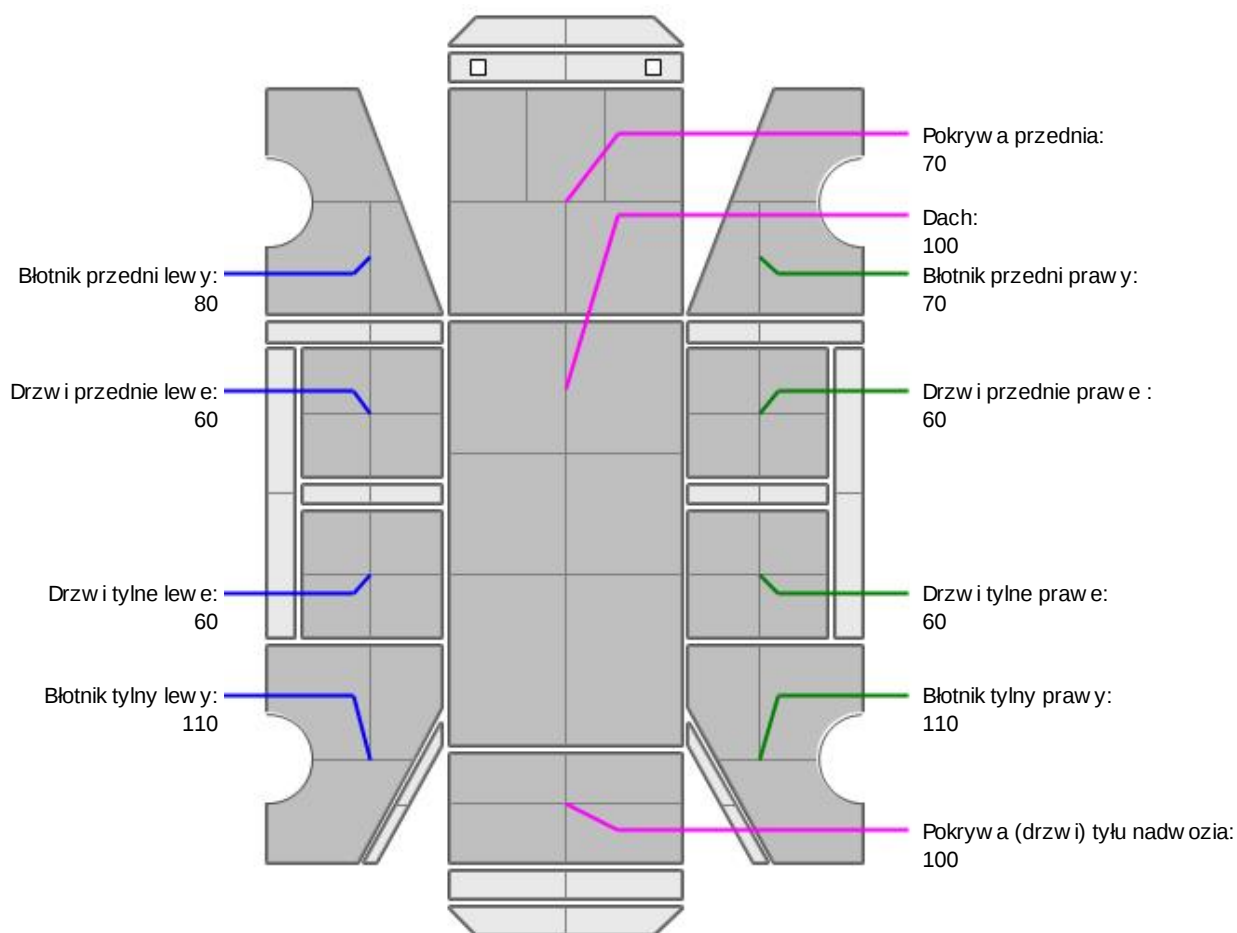
## NADWOZIE – Opis powłoki lakierowej

| L.p. | Nazwa elementu | L / P | Grubość powłoki [µm] | Opis |
| 1 | Pokrywa przednia | | 70 | |
| 2 | Dach | | 100 | |
| 3 | Błotnik przedni | L | 80 | |
| 4 | Drzwi przednie | L | 60 | |
| 5 | Drzwi tylne | L | 60 | |
| 6 | Błotnik tylny | L | 110 | |
| 7 | Błotnik przedni | P | 70 | |
| 8 | Drzwi przednie | P | 60 | |
| 9 | Drzwi tylne | P | 60 | |
| 10 | Błotnik tylny | P | 110 | |
| 11 | Pokrywa (drzwi) tyłu nadwozia | | 100 | |

Podane przedziały grubości powłoki lakierowej poszczególnych elementów dotyczą wyłącznie punktów pomiarowych, tj. trzech wybranych miejsc na danym elemencie nadwozia. Nie oznacza to, że w pozostałych obszarach danego elementu grubość powłoki jest jednakowa ani że nie może wykraczać poza wskazane zakresy. Pomiary wykonano urządzeniem będącym w posiadaniu rzeczoznawcy. Pomiar wykonany innym przyrządem może się różnić.
