## WYCENA WARTOŚCI

Zadanie: Ocena stanu technicznego i określenie wartości rynkowej pojazdu

| DANE IDENTYFIKACYJNE POJAZDU | | Dane: [O] I-2026 | |
|---|---|---|---|
| Marka: | <b>BMW</b> | Nr rejestracyjny: | <b>DW8VL59</b> |
| Model pojazdu: | <b>320 Diesel Mild Hybrid MR`22 E6d/e G20</b> | Nr Info-Ekspert: | <b>003-06446</b> |

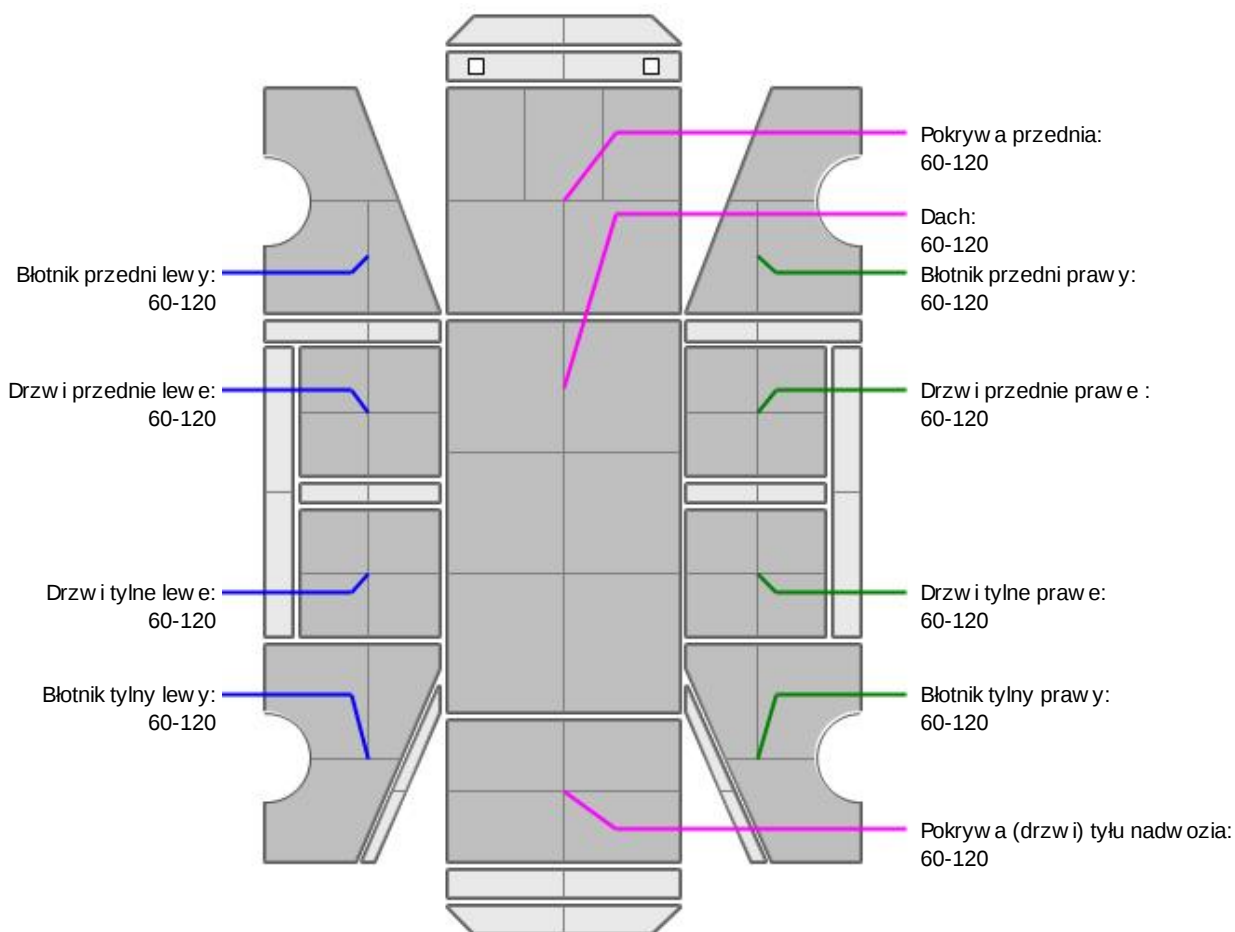
**KABINA KIEROWCY – Opis powłoki lakierowej**

| L.p. | Nazwa elementu | L / P | Grubość powłoki [μm] | Opis |
| 1 | Pokrywa przednia | | 60-120 | |
| 2 | Dach | | 60-120 | |
| 3 | Błotnik przedni | L | 60-120 | |
| 4 | Drzwi przednie | L | 60-120 | |
| 5 | Drzwi tylne | L | 60-120 | |
| 6 | Błotnik tylny | L | 60-120 | |
| 7 | Błotnik przedni | P | 60-120 | |
| 8 | Drzwi przednie | P | 60-120 | |
| 9 | Drzwi tylne | P | 60-120 | |
| 10 | Błotnik tylny | P | 60-120 | |
| 11 | Pokrywa (drzwi) tyłu nadwozia | | 60-120 | |

Podane przedziały grubości powłoki lakierowej poszczególnych elementów dotyczą wyłącznie punktów pomiarowych, tj. trzech wybranych miejsc na danym elemencie nadwozia. Nie oznacza to, że w pozostałych obszarach danego elementu grubość powłoki jest jednakowa ani że nie może wykroczyć poza wskazane zakresy. Pomiary wykonano urządzeniem będącym w posiadaniu rzeczoznawcy. Pomiar wykonany innym przyrządem może się różnić.
