Nr zlecenia: 37/29/12/2025/CarArena STANDARD

## WYCENA WARTOŚCI

Zadanie: Ocena stanu technicznego i określenie wartości rynkowej pojazdu

| DANE IDENTYFIKACYJNE POJAZDU | | Dane: [D] XII-2025 | |
|---|---|---|---|
| Marka: | FORD | Nr rejestracyjny: | GA079GE |

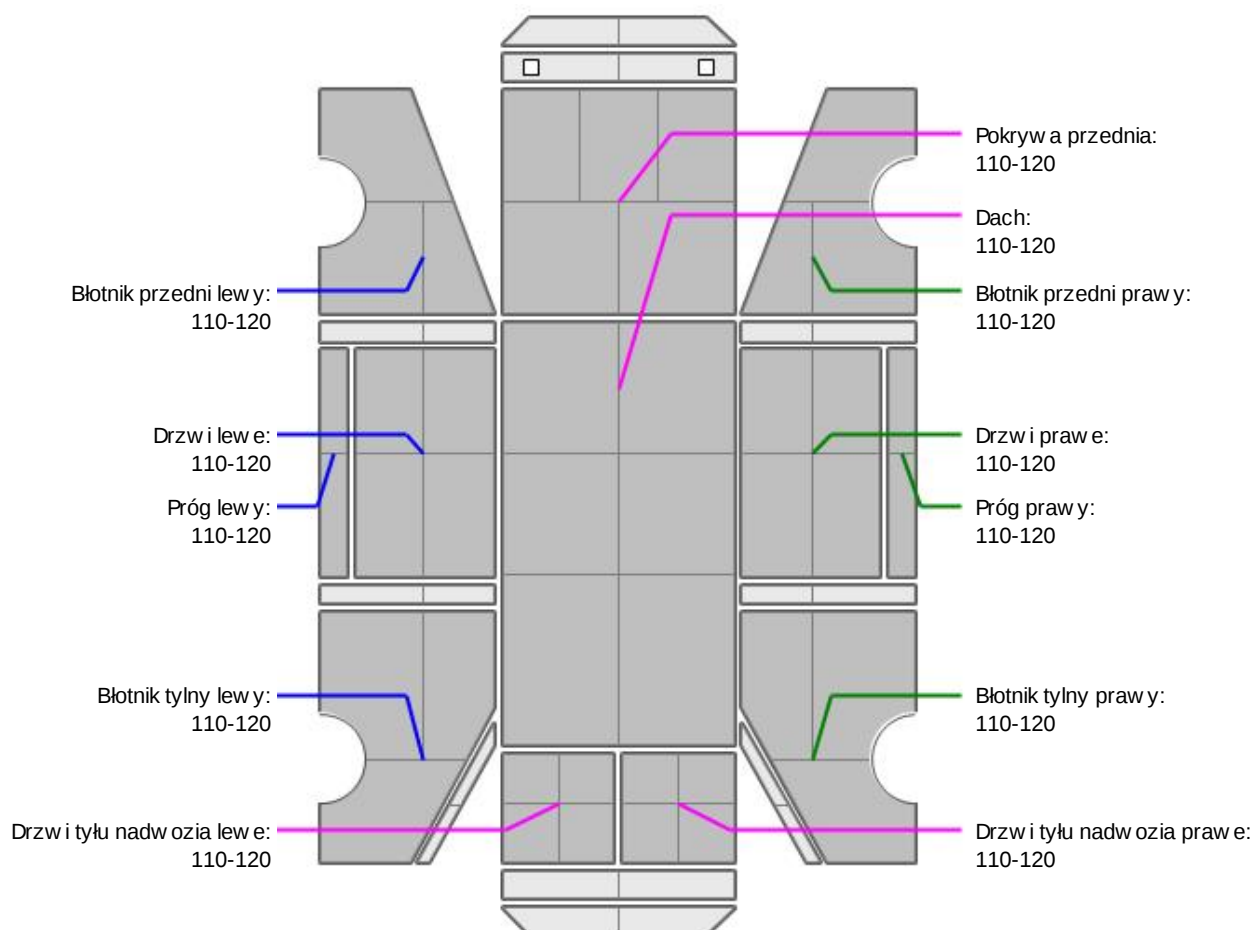
**NADWOZIE – Opis powłoki lakierowej**

| L.p. | Nazwa elementu | L / P | Grubość powłoki [μm] | Opis |
| 1 | Pokrywa przednia | | 110-120 | |
| 2 | Dach | | 110-120 | |
| 3 | Błotnik przedni | L | 110-120 | |
| 4 | Próg | L | 110-120 | |
| 5 | Drzwi | L | 110-120 | |
| 6 | Błotnik tylny | L | 110-120 | |
| 7 | Drzwi tyłu nadwozia | | 110-120 | |
| 8 | Błotnik przedni | P | 110-120 | |
| 9 | Próg | P | 110-120 | |
| 10 | Drzwi | P | 110-120 | |
| 11 | Błotnik tylny | P | 110-120 | |
| 12 | Drzwi tyłu nadwozia | | 110-120 | |

Podane przedziały grubości powłoki lakierowej poszczególnych elementów dotyczą wyłącznie punktów pomiarowych, tj. trzech wybranych miejsc na danym elemencie nadwozia. Nie oznaczają to, że w pozostałych obszarach danego elementu grubość powłoki jest jednakowa ani że nie może wykroczyć poza wskazane zakresy. Pomiary wykonano urządzeniem będącym w posiadaniu rzeczoznawcy. Pomiar wykonany innym przyrządem może się różnić.
