Nr zlecenia: 38/29/12/2025/CarArena STANDARD

## WYCENA WARTOŚCI

Zadanie: Ocena stanu technicznego i określenie wartości rynkowej pojazdu

| DANE IDENTYFIKACYJNE POJAZDU | | Dane: [D] XII-2025 | |
|---|---|---|---|
| Model pojazdu: | Transit Courier 1.5 TDCi MR`18 E6.2 1.8t | Nr Info-Ekspert: | 011-10717 |

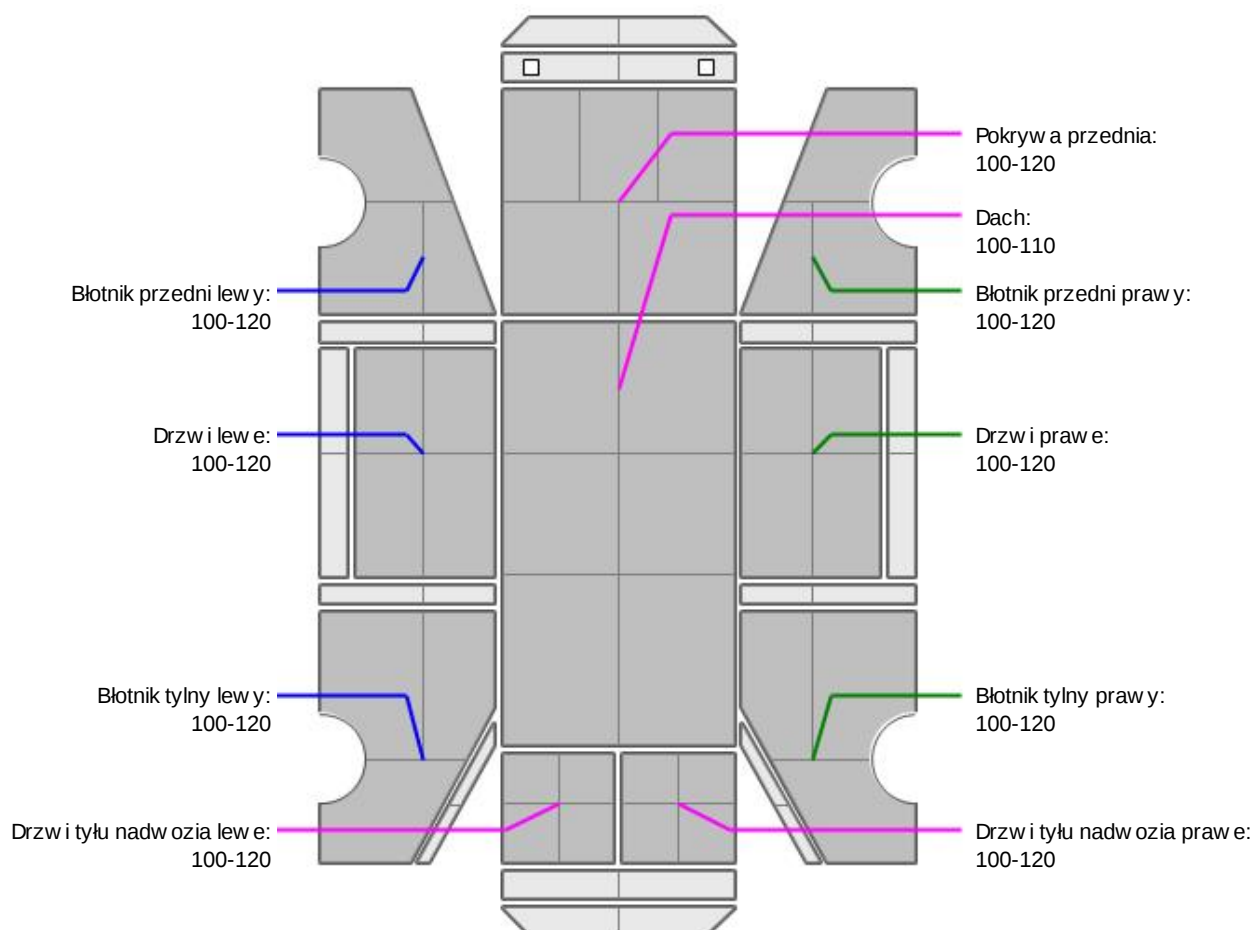
**NADWOZIE – Opis powłoki lakierowej**

| L.p. | Nazwa elementu | L / P | Grubość powłoki [μm] | Opis |
| 1 | Pokrywa przednia | | 100-120 | |
| 2 | Dach | | 100-110 | |
| 3 | Błotnik przedni | L | 100-120 | |
| 4 | Drzwi | L | 100-120 | |
| 5 | Błotnik tylny | L | 100-120 | |
| 6 | Drzwi tyłu nadwozia | | 100-120 | |
| 7 | Błotnik przedni | P | 100-120 | |
| 8 | Drzwi | P | 100-120 | |
| 9 | Błotnik tylny | P | 100-120 | |
| 10 | Drzwi tyłu nadwozia | | 100-120 | |

Podane przedziały grubości powłoki lakierowej poszczególnych elementów dotyczą wyłącznie punktów pomiarowych, tj. trzech wybranych miejsc na danym elemencie nadwozia. Nie oznacza to, że w pozostałych obszarach danego elementu grubość powłoki jest jednakowa ani że nie może wykroczyć poza wskazane zakresy. Pomiary wykonano urządzeniem będącym w posiadaniu rzeczoznawcy. Pomiar wykonany innym przyrządem może się różnić.
