Nr zlecenia: 39/29/12/2025/CarArena STANDARD

## Wycena wartości

Zadanie: Ocena stanu technicznego i określenie wartości rynkowej pojazdu

| DANE IDENTYFIKACYJNE POJAZDU | | Dane: [D] XII-2025 | |
|---|---|---|---|
| Marka: | FIAT | Nr rejestracyjny: | GA153CX |

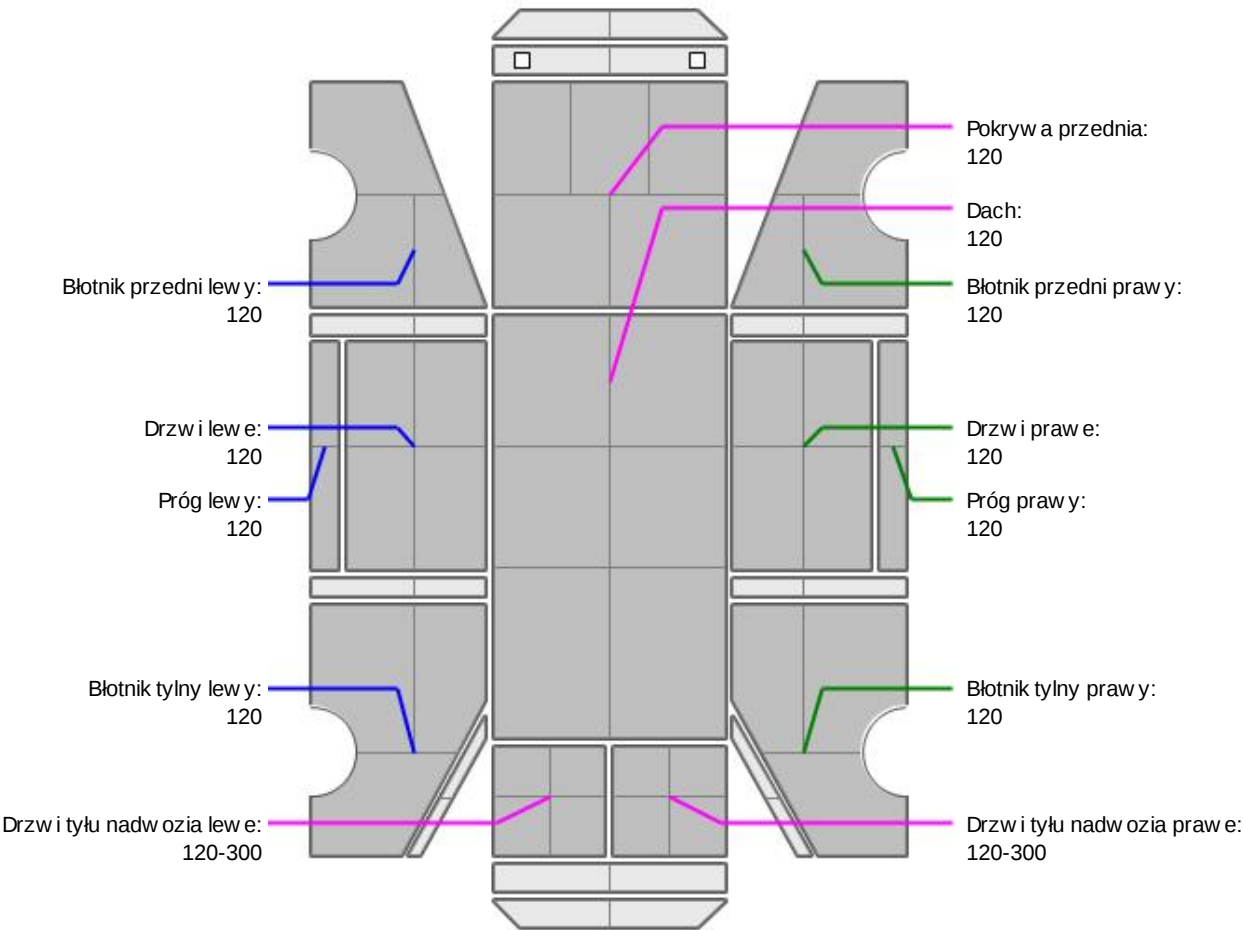
NADWOZIE – Opis powłoki lakierowej

| L.p. | Nazwa elementu | L / P | Grubość powłoki [µm] | Opis |
| 7 | Drzwi tyłu nadwozia | | 120-300 | |
| 12 | Drzwi tyłu nadwozia | | 120-300 | |

Podane przedziały grubości powłoki lakierowej poszczególnych elementów dotyczą wyłącznie punktów pomiarowych, tj. trzech wybranych miejsc na danym elemencie nadwozia. Nie oznaczają to, że w pozostałych obszarach danego elementu grubość powłoki jest jednakowa ani że nie może wykraczać poza wskazane zakresy. Pomiary wykonano urządzeniem będącym w posiadaniu rzeczoznawcy. Pomiar wykonany innym przyrządem może się różnić.
