Nr zlecenia: 32/29/12/2025/CarArena STANDARD

## WYCENA WARTOŚCI

Zadanie: Ocena stanu technicznego i określenie wartości rynkowej pojazdu

| DANE IDENTYFIKACYJNE POJAZDU | | Dane: [D] XII-2025 | |
|---|---|---|---|
| Marka: | FORD | Nr rejestracyjny: | GA672AW |

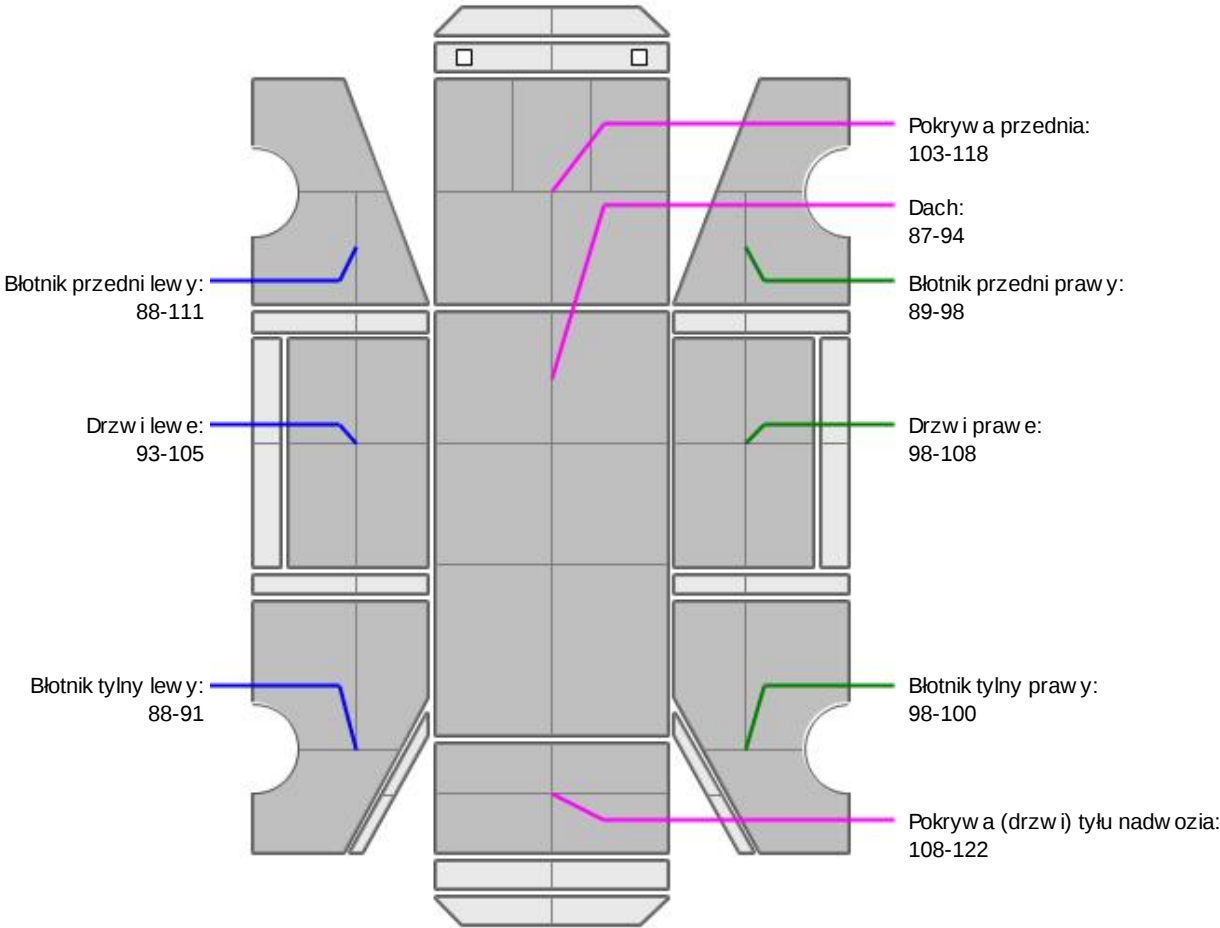
| L.p. | Nazwa elementu | L / P | Grubość powłoki [µm] | Opis |
| 1 | Pokrywa przednia | | 103-118 | |
| 2 | Dach | | 87-94 | |
| 3 | Błotnik przedni | L | 88-111 | |
| 4 | Drzwi | L | 93-105 | |
| 5 | Błotnik tylny | L | 88-91 | |
| 6 | Błotnik przedni | P | 89-98 | |
| 7 | Drzwi | P | 98-108 | |
| 8 | Błotnik tylny | P | 98-100 | |
| 9 | Pokrywa (drzwi) tyłu nadwozia | | 108-122 | |

Podane przedziały grubości powłoki lakierowej poszczególnych elementów dotyczą wyłącznie punktów pomiarowych, tj. trzech wybranych miejsc na danym elemencie nadwozia. Nie oznacza to, że w pozostałych obszarach danego elementu grubość powłoki jest jednakowa ani że nie może wykroczać poza wskazane zakresy. Pomiary wykonano urządzeniem będącym w posiadaniu rzeczoznawcy. Pomiar wykonany innym przyrządem może się różnić.
