## WYCENA WARTOŚCI

Zadanie: Ocena stanu technicznego i określenie wartości rynkowej pojazdu

| DANE IDENTYFIKACYJNE POJAZDU | | Dane: [D] I-2026 | |
|---|---|---|---|
| Marka: | FORD | Nr rejestracyjny: | GA907FG |
| Model pojazdu: | Transit Courier 1.5 TDCi MR`18 E6.2 1.8t | Nr Info-Ekspert: | 011-10717 |

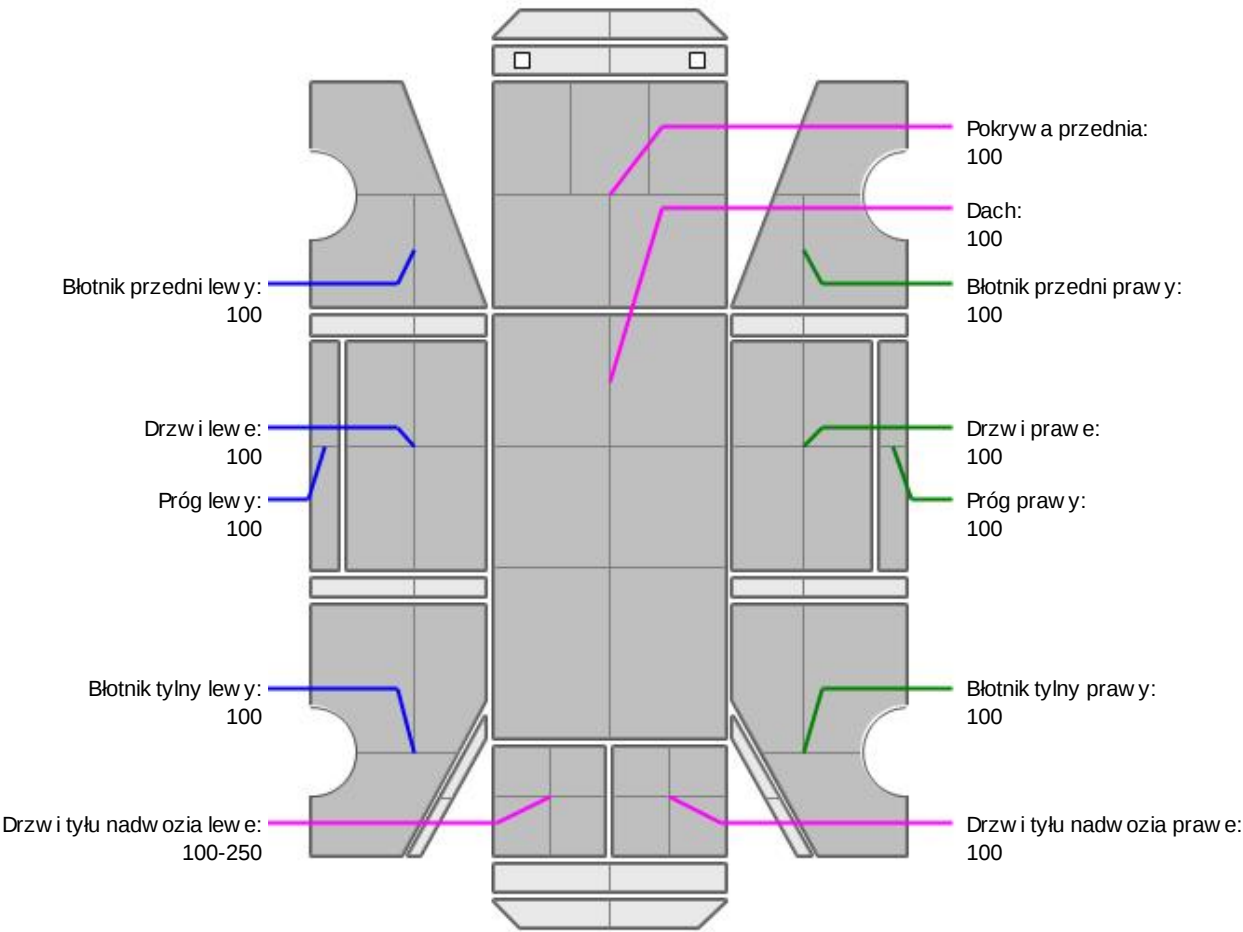
NADWOZIE – Opis powłoki lakierowej

| L.p. | Nazwa elementu | L / P | Grubość powłoki [µm] | Opis |
| 1 | Pokrywa przednia | | 100 | |
| 2 | Dach | | 100 | |
| 3 | Błotnik przedni | L | 100 | |
| 4 | Próg | L | 100 | |
| 5 | Drzwi | L | 100 | |
| 6 | Błotnik tylny | L | 100 | |
| 7 | Drzwi tyłu nadwozia | | 100-250 | |
| 8 | Błotnik przedni | P | 100 | |
| 9 | Próg | P | 100 | |
| 10 | Drzwi | P | 100 | |
| 11 | Błotnik tylny | P | 100 | |
| 12 | Drzwi tyłu nadwozia | | 100 | |

Podane przedziały grubości powłoki lakierowej poszczególnych elementów dotyczą wyłącznie punktów pomiarowych, tj. trzech wybranych miejsc na danym elemencie nadwozia. Nie oznacza to, że w pozostałych obszarach danego elementu grubość powłoki jest jednakowa ani że nie może wykroczyć poza wskazane zakresy. Pomiary wykonano urządzeniem będącym w posiadaniu rzeczoznawcy. Pomiar wykonany innym przyrządem może się różnić.
