Nr zlecenia: 86/07/01/2026/CarArena STANDARD

## Wycena wartości

Zadanie: Ocena stanu technicznego i określenie wartości rynkowej pojazdu

| DANE IDENTYFIKACYJNE POJAZDU | | Dane: [D] I-2026 | |
|---|---|---|---|
| Marka: | FIAT | Nr rejestracyjny: | NO0134V |

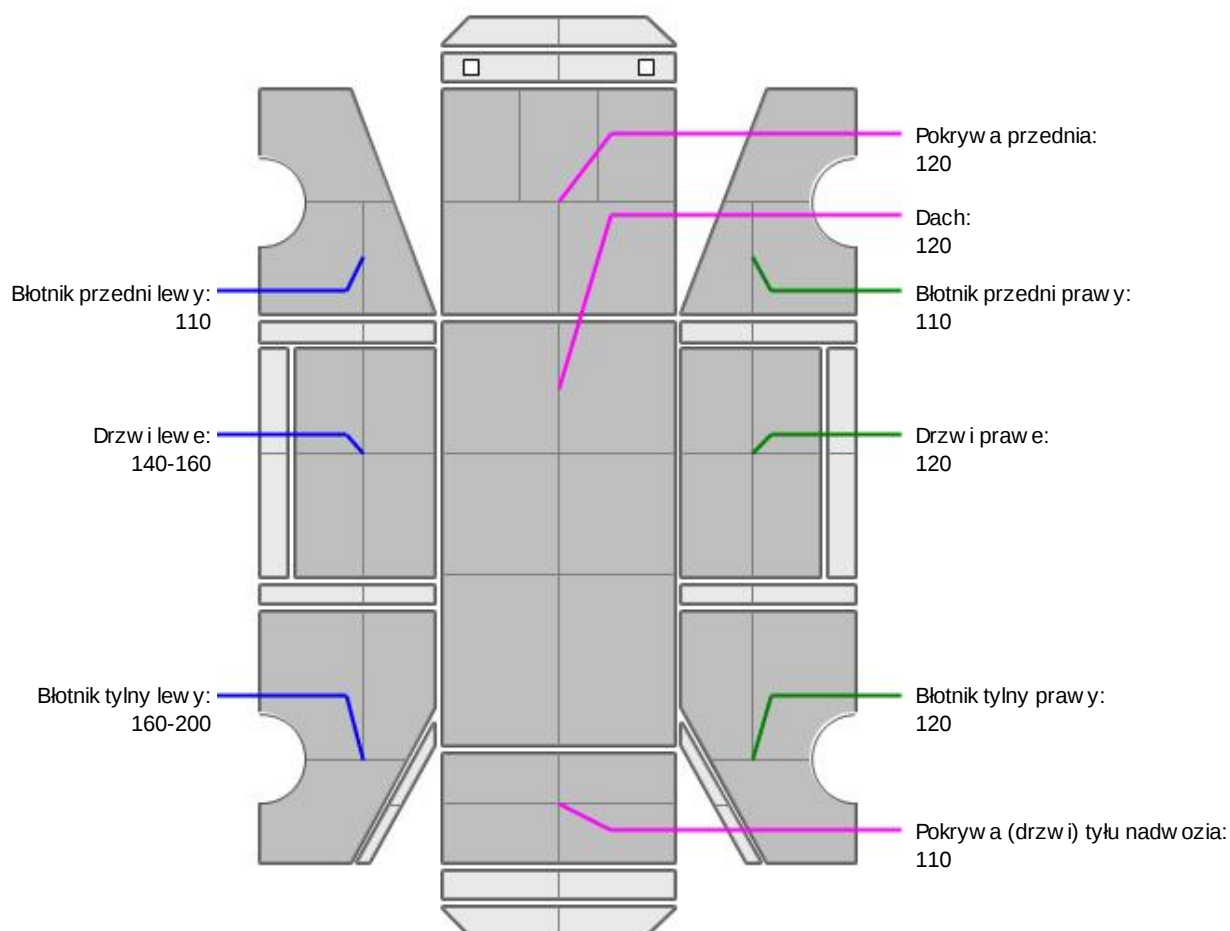
## NADWOZIE – Opis powłoki lakierowej

| L.p. | Nazwa elementu | L / P | Grubość powłoki<br>[μm] | Opis |
| 1 | Pokrywa przednia | | 120 | |
| 2 | Dach | | 120 | |
| 3 | Błotnik przedni | L | 110 | |
| 4 | Drzwi | L | 140-160 | |
| 5 | Błotnik tylny | L | 160-200 | |
| 6 | Błotnik przedni | P | 110 | |
| 7 | Drzwi | P | 120 | |
| 8 | Błotnik tylny | P | 120 | |
| 9 | Pokrywa (drzwi) tyłu nadwozia | | 110 | |

Podane przedziały grubości powłoki lakierowej poszczególnych elementów dotyczą wyłącznie punktów pomiarowych, tj. trzech wybranych miejsc na danym elemencie nadwozia. Nie oznacza to, że w pozostałych obszarach danego elementu grubość powłoki jest jednakowa ani że nie może wykroczyć poza wskazane zakresy. Pomiary wykonano urządzeniem będącym w posiadaniu rzeczoznawcy. Pomiar wykonany innym przyrządem może się różnić.
