## WYCENA WARTOŚCI

Zadanie: Ocena stanu technicznego i określenie wartości rynkowej pojazdu

| DANE IDENTYFIKACYJNE POJAZDU | | Dane: [O] XII-2025 | |
|---|---|---|---|
| Marka: | <b>BMW</b> | Nr rejestracyjny: | <b>GA479CP</b> |
| Model pojazdu: | <b>530i MR`16 E6 G30</b> | Nr Info-Ekspert: | <b>003-03515</b> |

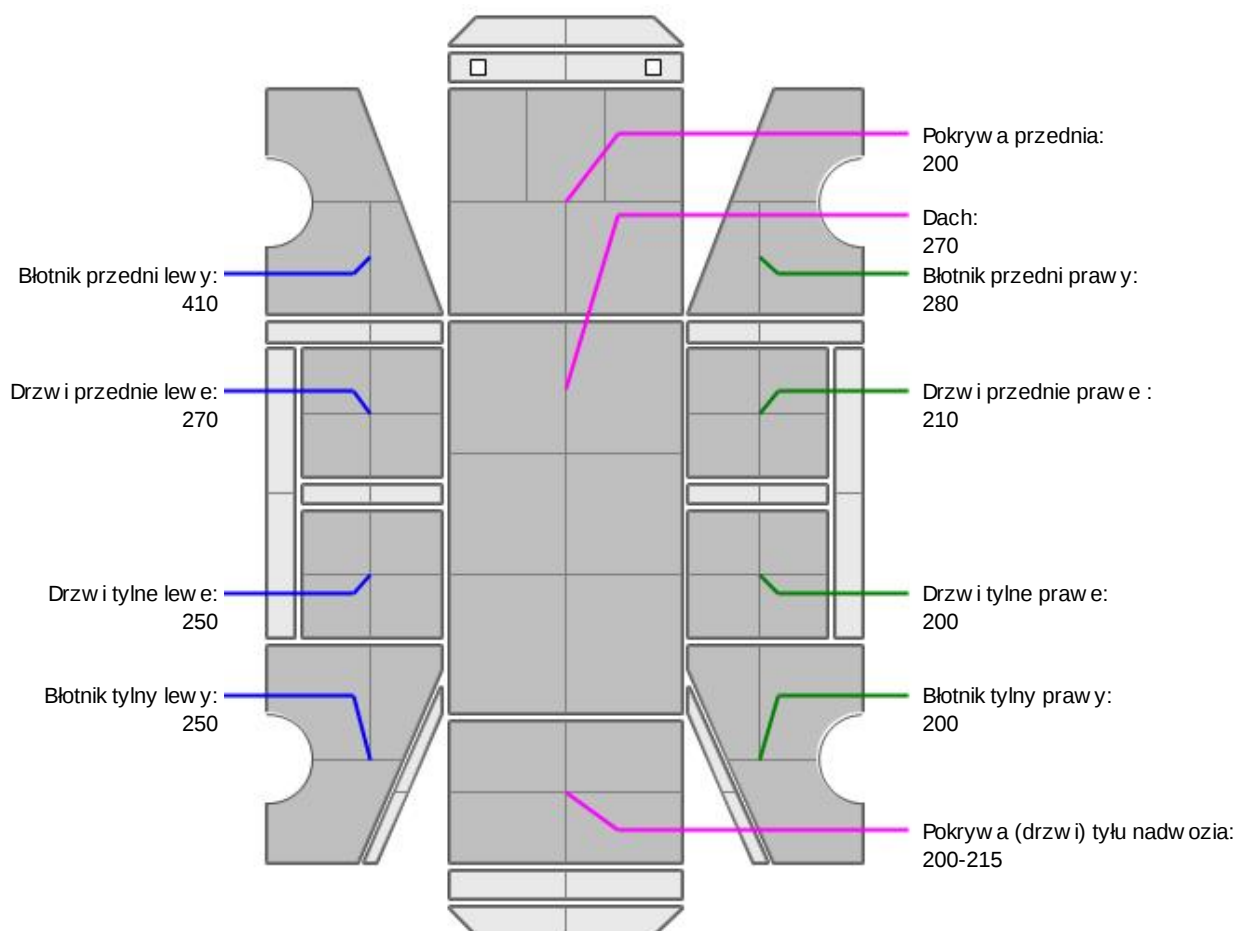
| L.p. | Nazwa elementu | L / P | Grubość powłoki<br>[μm] | Opis |
| 1 | Pokrywa przednia | | 200 | |
| 2 | Dach | | 270 | |
| 3 | Błotnik przedni | L | 410 | |
| 4 | Drzwi przednie | L | 270 | |
| 5 | Drzwi tylne | L | 250 | |
| 6 | Błotnik tylny | L | 250 | |
| 7 | Błotnik przedni | P | 280 | |
| 8 | Drzwi przednie | P | 210 | |
| 9 | Drzwi tylne | P | 200 | |
| 10 | Błotnik tylny | P | 200 | |
| 11 | Pokrywa (drzwi) tyłu nadwozia | | 200-215 | |

Podane przedziały grubości powłoki lakierowej poszczególnych elementów dotyczą wyłącznie punktów pomiarowych, tj. trzech wybranych miejsc na danym elemencie nadwozia. Nie oznacza to, że w pozostałych obszarach danego elementu grubość powłoki jest jednakowa ani że nie może wykroczyć poza wskazane zakresy. Pomiary wykonano urządzeniem będącym w posiadaniu rzeczoznawcy. Pomiar wykonany innym przyrządem może się różnić.
