Nr zlecenia: 63/16/12/2025/CarArena STANDARD

## WYCENA WARTOŚCI

Zadanie: Ocena stanu technicznego i określenie wartości rynkowej pojazdu

| DANE IDENTYFIKACYJNE POJAZDU | | Dane: [O] XII-2025 | |
|---|---|---|---|
| Marka: | MERCEDES-BENZ | Nr rejestracyjny: | WD2366R |

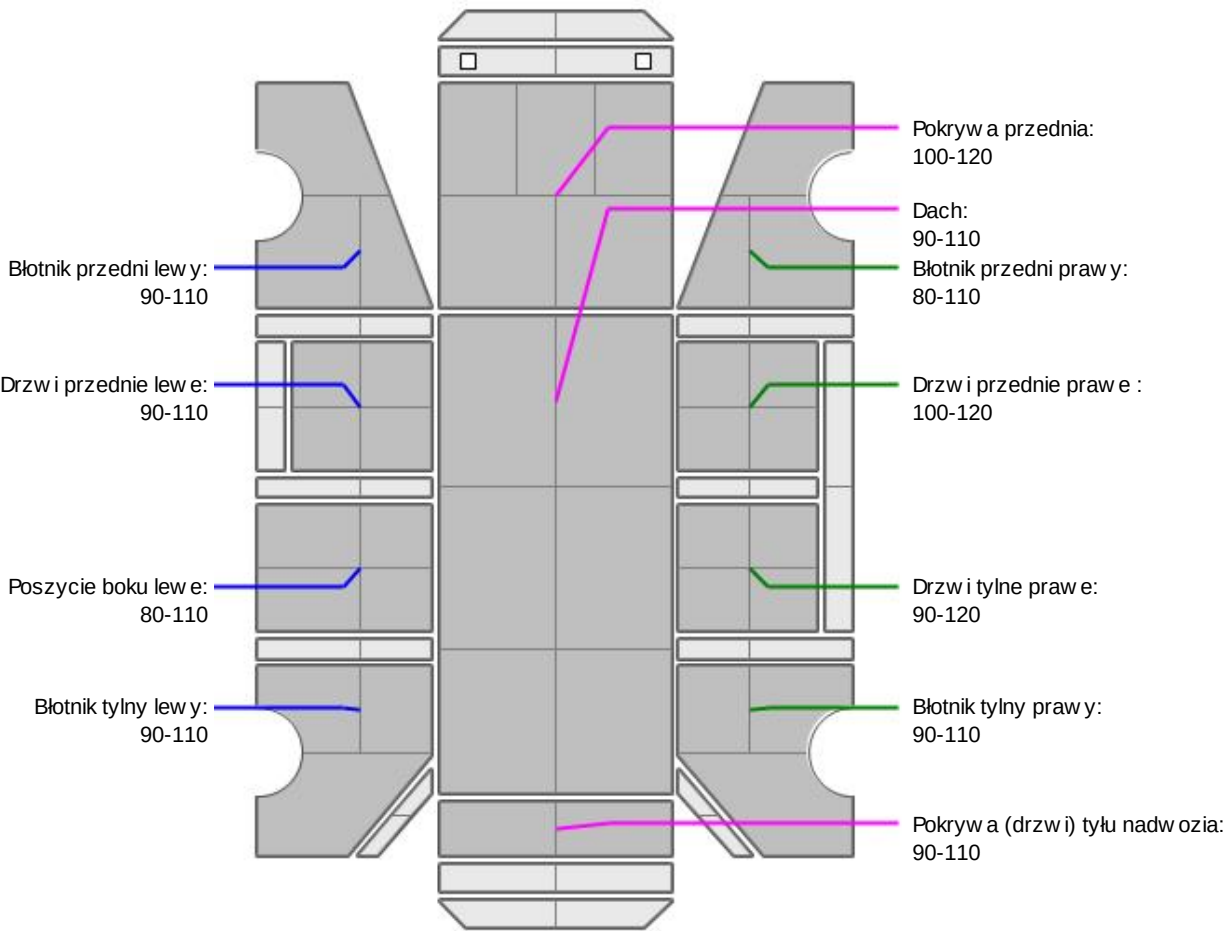
**NADWOZIE – Opis powłoki lakierowej**

| L.p. | Nazwa elementu | L / P | Grubość powłoki [µm] | Opis |
| 1 | Pokrywa przednia | | 100-120 | |
| 2 | Dach | | 90-110 | |
| 3 | Łotnik przedni | L | 90-110 | |
| 4 | Drzwi przednie | L | 90-110 | |
| 5 | Poszycie boku | L | 80-110 | |

| 6 | Błotnik tylny | L | 90-110 | |
| 7 | Błotnik przedni | P | 80-110 | |
| 8 | Drzwi przednie | P | 100-120 | |
| 9 | Drzwi tylne | P | 90-120 | |
| 10 | Błotnik tylny | P | 90-110 | |
| 11 | Pokrywa (drzwi) tyłu nadwozia | | 90-110 | |

Podane przedziały grubości powłoki lakierowej poszczególnych elementów dotyczą wyłącznie punktów pomiarowych, tj. trzech wybranych miejsc na danym elemencie nadwozia. Nie oznacza to, że w pozostałych obszarach danego elementu grubość powłoki jest jednakowa ani że nie może wykroczać poza wskazane zakresy. Pomiary wykonano urządzeniem będącym w posiadaniu rzeczoznawcy. Pomiar wykonany innym przyrządem może się różnić.
