Nr zlecenia: 75/09/01/2026/CarArena STANDARD

## Wycena wartości

Zadanie: Ocena stanu technicznego i określenie wartości rynkowej pojazdu

| DANE IDENTYFIKACYJNE POJAZDU | | Dane: [O] I-2026 | |
|---|---|---|---|
| Model pojazdu: | Fabia III 1.0 TSI MR`19 E6d | Nr Info-Ekspert: | 034-04073 |

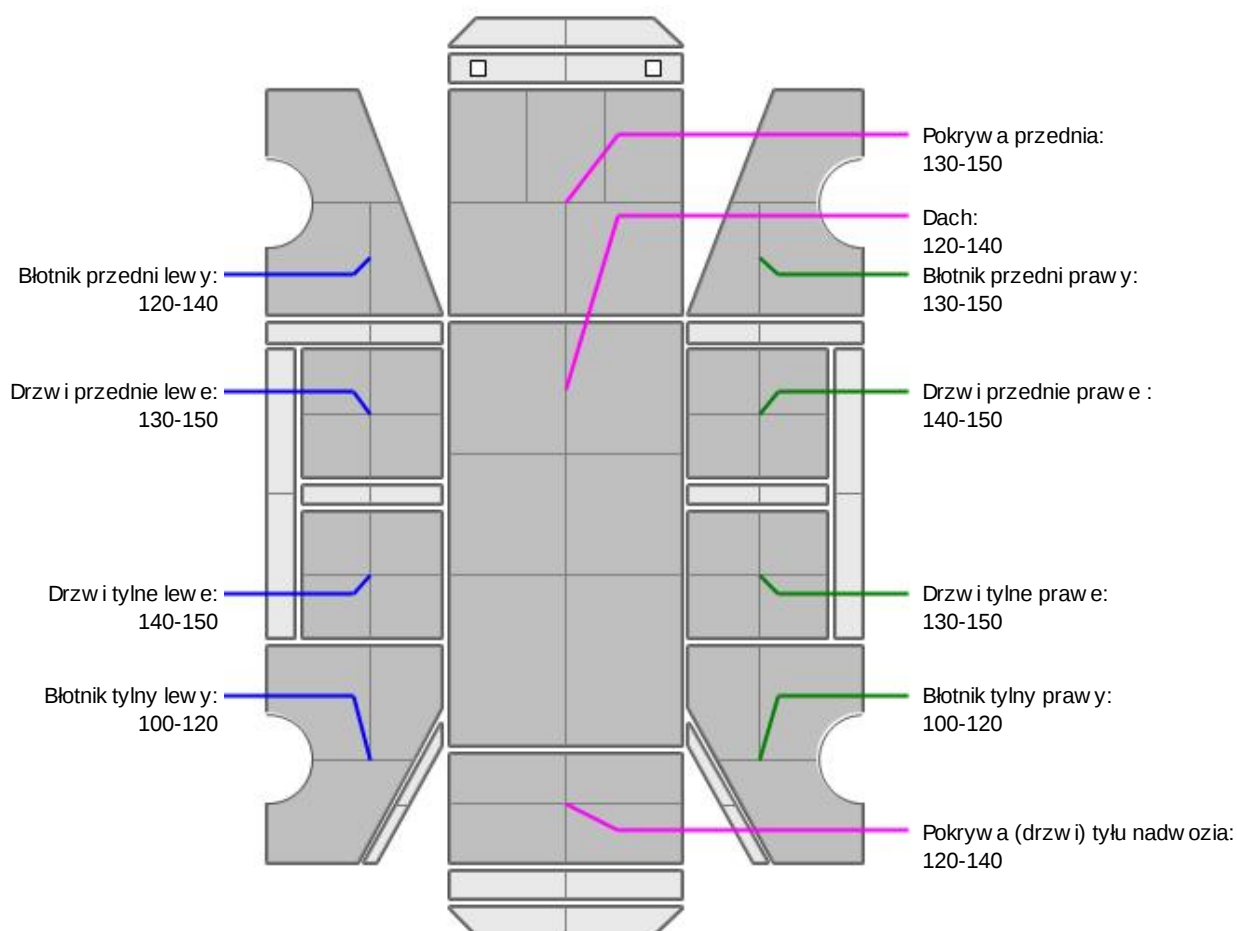
**NADWOZIE – Opis powłoki lakierowej**

| L.p. | Nazwa elementu | L / P | Grubość powłoki [μm] | Opis |
| 1 | Pokrywa przednia | | 130-150 | |
| 2 | Dach | | 120-140 | |
| 3 | Błotnik przedni | L | 120-140 | |
| 4 | Drzwi przednie | L | 130-150 | |
| 5 | Drzwi tylne | L | 140-150 | |
| 6 | Błotnik tylny | L | 100-120 | |
| 7 | Błotnik przedni | P | 130-150 | |
| 8 | Drzwi przednie | P | 140-150 | |
| 9 | Drzwi tylne | P | 130-150 | |
| 10 | Błotnik tylny | P | 100-120 | |
| 11 | Pokrywa (drzwi) tyłu nadwozia | | 120-140 | |

Podane przedziały grubości powłoki lakierowej poszczególnych elementów dotyczą wyłącznie punktów pomiarowych, tj. trzech wybranych miejsc na danym elemencie nadwozia. Nie oznacza to, że w pozostałych obszarach danego elementu grubość powłoki jest jednakowa ani że nie może wykraczać poza wskazane zakresy. Pomiary wykonano urządzeniem będącym w posiadaniu rzeczoznawcy. Pomiar wykonany innym przyrządem może się różnić.
