Nr zlecenia: 74/09/01/2026/CarArena STANDARD

## Wycena wartości

Zadanie: Ocena stanu technicznego i określenie wartości rynkowej pojazdu

| DANE IDENTYFIKACYJNE POJAZDU | | Dane: [O] I-2026 | |
|---|---|---|---|
| Marka: | SKODA | Nr rejestracyjny: | PY05292 |

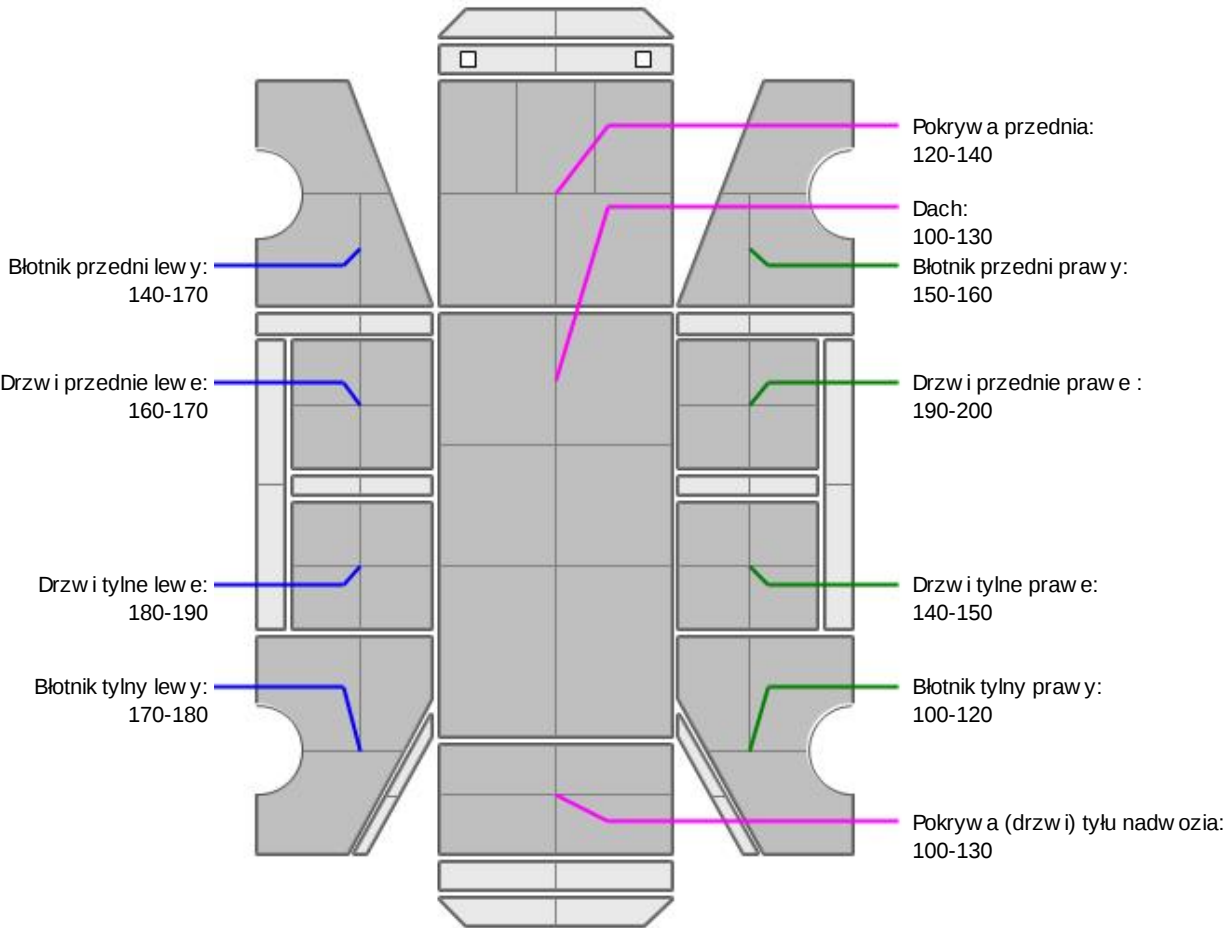
NADWOZIE – Opis powłoki lakierowej

| L.p. | Nazwa elementu | L / P | Grubość powłoki [µm] | Opis |
| 1 | Pokrywa przednia | | 120-140 | |
| 2 | Dach | | 100-130 | |

| 3 | Błotnik przedni | L | 140-170 | |
| 4 | Drzwi przednie | L | 160-170 | |
| 5 | Drzwi tylne | L | 180-190 | |
| 6 | Błotnik tylny | L | 170-180 | |
| 7 | Błotnik przedni | P | 150-160 | |
| 8 | Drzwi przednie | P | 190-200 | |
| 9 | Drzwi tylne | P | 140-150 | |
| 10 | Błotnik tylny | P | 100-120 | |
| 11 | Pokrywa (drzwi) tyłu nadwozia | | 100-130 | |

Podane przedziały grubości powłoki lakierowej poszczególnych elementów dotyczą wyłącznie punktów pomiarowych, tj. trzech wybranych miejsc na danym elemencie nadwozia. Nie oznacza to, że w pozostałych obszarach danego elementu grubość powłoki jest jednakowa ani że nie może wykroczać poza wskazane zakresy. Pomiary wykonano urządzeniem będącym w posiadaniu rzeczoznawcy. Pomiar wykonany innym przyrządem może się różnić.
