Nr zlecenia: 73/09/01/2026/CarArena STANDARD

## Wycena wartości

Zadanie: Ocena stanu technicznego i określenie wartości rynkowej pojazdu

| DANE IDENTYFIKACYJNE POJAZDU | | Dane: [O] I-2026 | |
|---|---|---|---|
| Model pojazdu: | Fabia III 1.0 TSI MR`19 E6d | Nr Info-Ekspert: | 034-04073 |

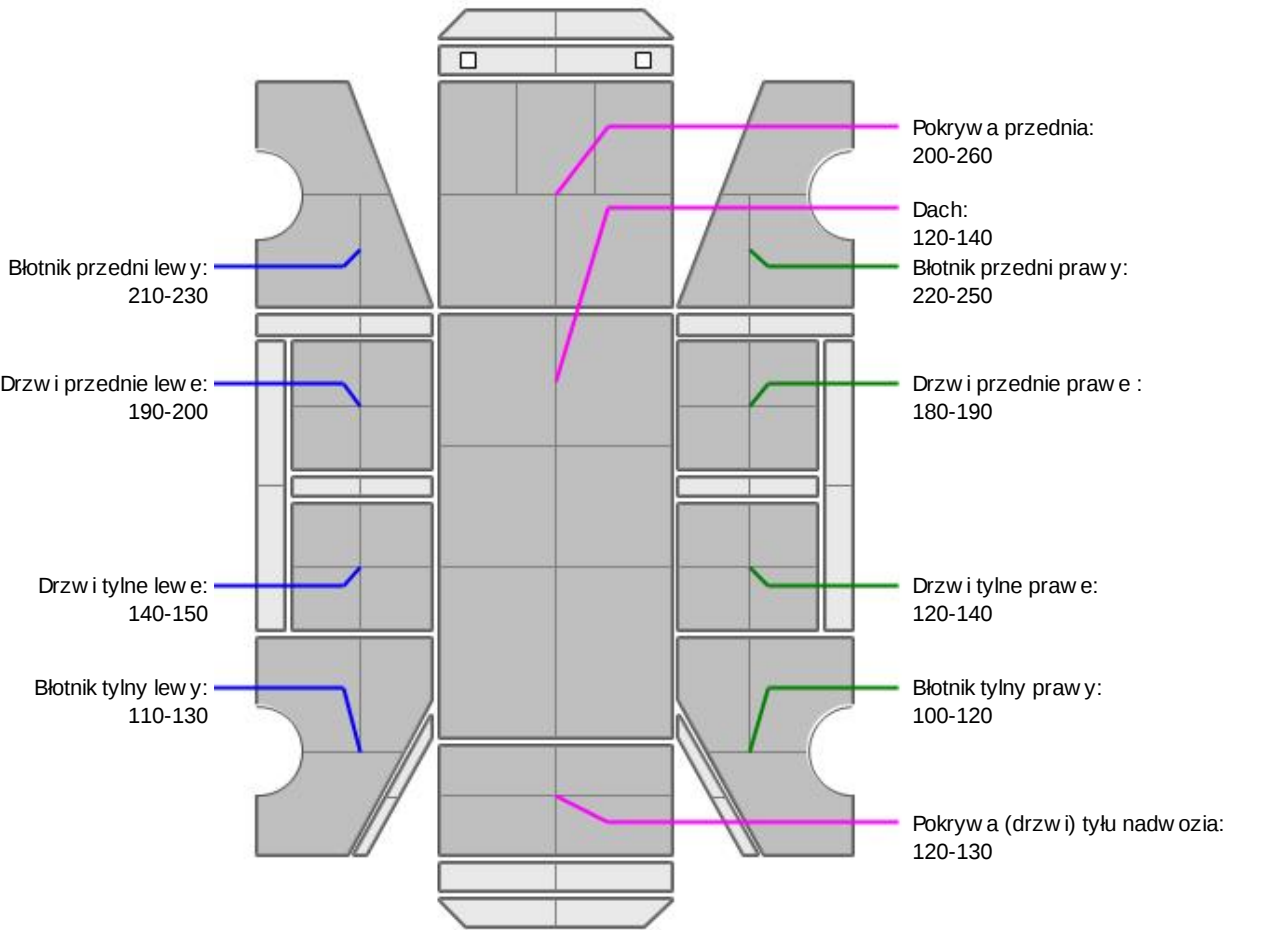
**NADWOZIE – Opis powłoki lakierowej**

| L.p. | Nazwa elementu | L / P | Grubość powłoki [µm] | Opis |
| 1 | Pokrywa przednia | | 200-260 | |
| 2 | Dach | | 120-140 | |

| 3 | Błotnik przedni | L | 210-230 | |
| 4 | Drzwi przednie | L | 190-200 | |
| 5 | Drzwi tylne | L | 140-150 | |
| 6 | Błotnik tylny | L | 110-130 | |
| 7 | Błotnik przedni | P | 220-250 | |
| 8 | Drzwi przednie | P | 180-190 | |
| 9 | Drzwi tylne | P | 120-140 | |
| 10 | Błotnik tylny | P | 100-120 | |
| 11 | Pokrywa (drzwi) tyłu nadwozia | | 120-130 | |

Podane przedziały grubości powłoki lakierowej poszczególnych elementów dotyczą wyłącznie punktów pomiarowych, tj. trzech wybranych miejsc na danym elemencie nadwozia. Nie oznacza to, że w pozostałych obszarach danego elementu grubość powłoki jest jednakowa ani że nie może wykroczać poza wskazane zakresy. Pomiary wykonano urządzeniem będącym w posiadaniu rzeczoznawcy. Pomiar wykonany innym przyrządem może się różnić.
