Nr zlecenia: 72/09/01/2026/CarArena STANDARD

## Wycena wartości

Zadanie: Ocena stanu technicznego i określenie wartości rynkowej pojazdu

| DANE IDENTYFIKACYJNE POJAZDU | | Dane: [O] I-2026 | |
|---|---|---|---|
| Model pojazdu: | Fabia III 1.0 TSI MR`19 E6d | Nr Info-Ekspert: | 034-04073 |

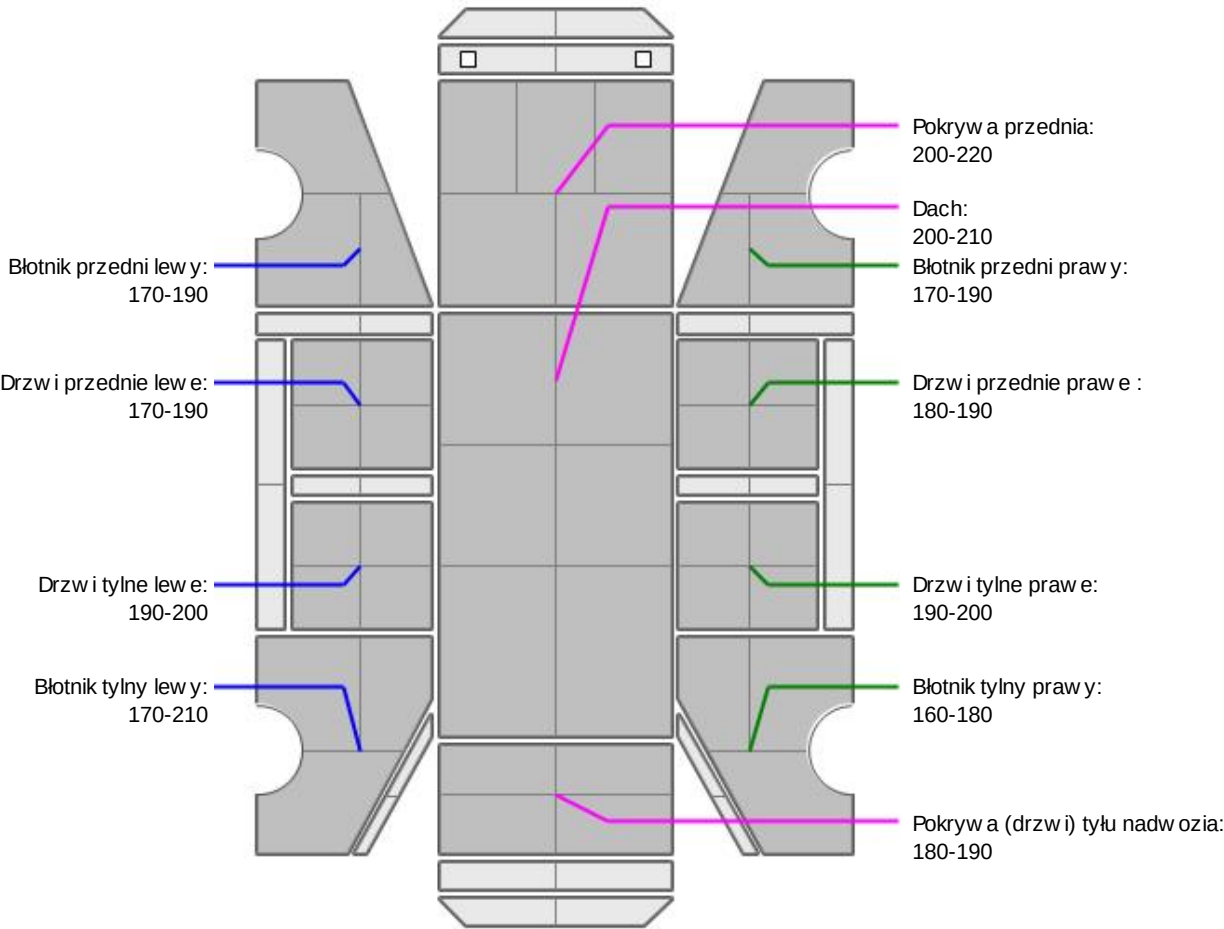
NADWOZIE – Opis powłoki lakierowej

| L.p. | Nazwa elementu | L / P | Grubość powłoki [µm] | Opis |

Podane przedziały grubości powłoki lakierowej poszczególnych elementów dotyczą wyłącznie punktów pomiarowych, tj. trzech wybranych miejsc na danym elemencie nadwozia. Nie oznacza to, że w pozostałych obszarach danego elementu grubość powłoki jest jednakowa ani że nie może wykroczyć poza wskazane zakresy. Pomiary wykonano urządzeniem będącym w posiadaniu rzeczoznawcy. Pomiar wykonany innym przyrządem może się różnić.
