Nr zlecenia: 30/14/11/2025/CarArena STANDARD

## Wycena Wartości

Zadanie: Ocena stanu technicznego i określenie wartości rynkowej pojazdu

| DANE IDENTYFIKACYJNE POJAZDU | | Dane: [O] XI-2025 | |
|---|---|---|---|
| Model pojazdu: | <b>Corolla 1.8 Hybrid MR`19 E6</b> | Nr Info-Ekspert: | <b>037-03194</b> |

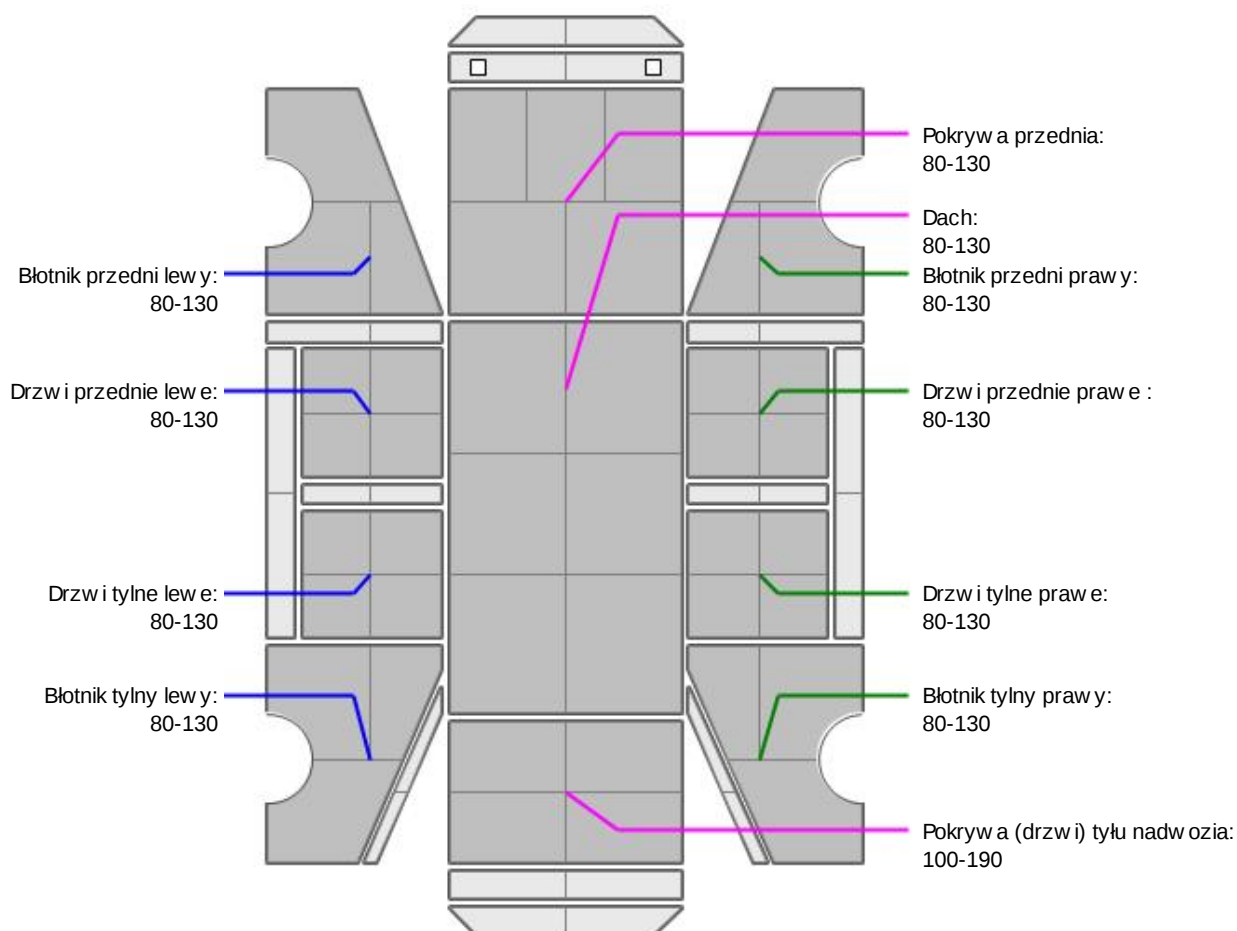
**KABINA KIEROWCY – Opis powłoki lakierowej**

| L.p. | Nazwa elementu | L / P | Grubość powłoki [μm] | Opis |
| 1 | Pokrywa przednia | | 80-130 | |
| 2 | Dach | | 80-130 | |
| 3 | Błotnik przedni | L | 80-130 | |
| 4 | Drzwi przednie | L | 80-130 | |
| 5 | Drzwi tylne | L | 80-130 | |
| 6 | Błotnik tylny | L | 80-130 | |
| 7 | Błotnik przedni | P | 80-130 | |
| 8 | Drzwi przednie | P | 80-130 | |
| 9 | Drzwi tylne | P | 80-130 | |
| 10 | Błotnik tylny | P | 80-130 | |
| 11 | Pokrywa (drzwi) tyłu nadwozia | | 100-190 | |

Podane przedziały grubości powłoki lakierowej, dotyczą punktów pomiarowych. Nie mogą być traktowane jako gwarancja, że grubość powłoki lakierowej w innych punktach nie wykracza poza te przedziały. Pomiar powłoki lakierowej został wykonany urządzeniem będącym w posiadaniu rzeczoznawcy. Pomiar wykonany innym przyrządem może się różnić.
