Nr zlecenia: 108/09/01/2026/CarArena STANDARD

## WYCENA WARTOŚCI

Zadanie: Ocena stanu technicznego i określenie wartości rynkowej pojazdu

| DANE IDENTYFIKACYJNE POJAZDU | | Dane: [O] I-2026 | |
|---|---|---|---|
| Model pojazdu: | Corolla 1.8 Hybrid MR`19 E6 | Nr Info-Ekspert: | 037-03193 |

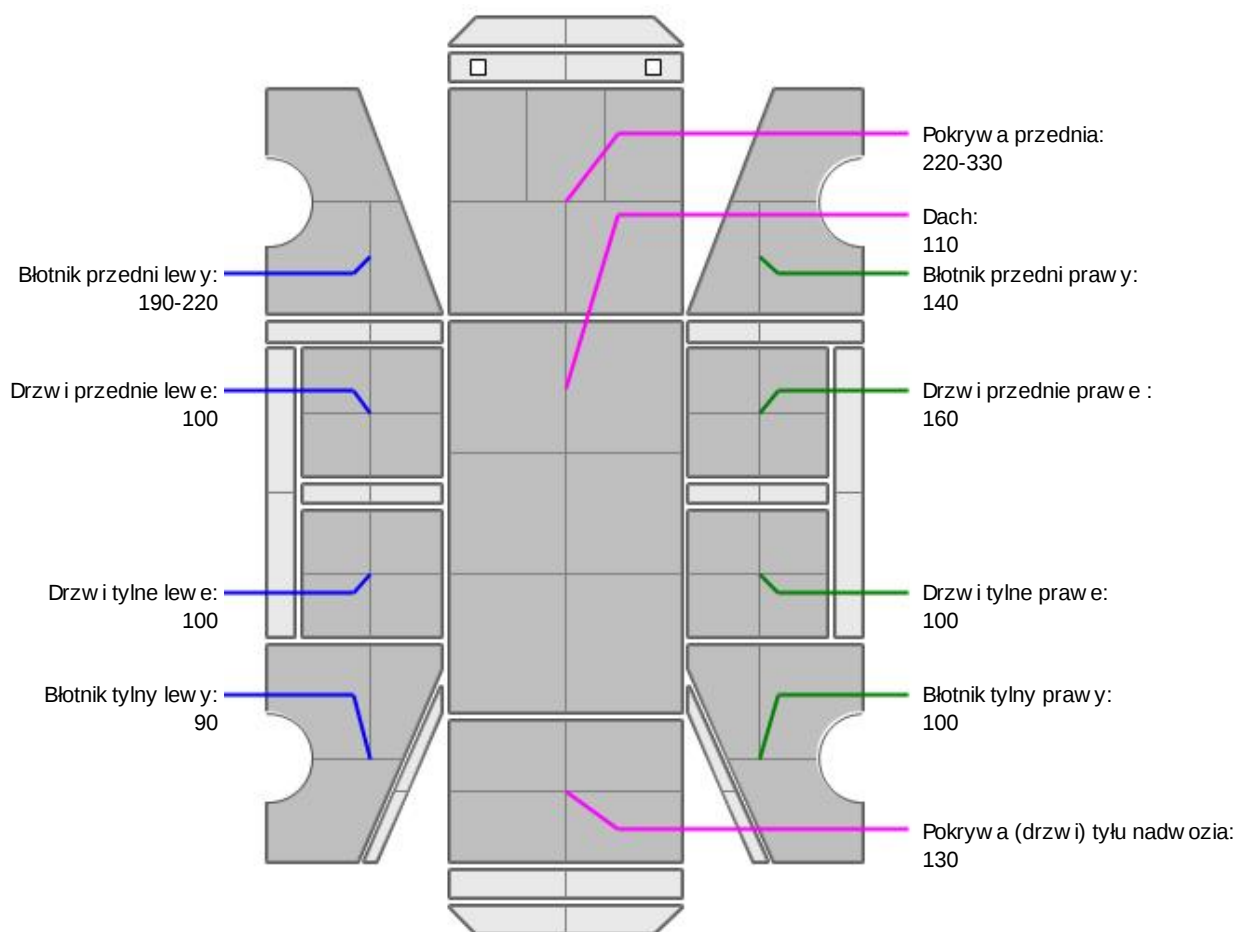
#### KABINA KIEROWCY – Opis powłoki lakierowej

| L.p. | Nazwa elementu | L / P | Grubość powłoki [μm] | Opis |
| 1 | Pokrywa przednia | | 220-330 | |
| 2 | Dach | | 110 | |
| 3 | Błotnik przedni | L | 190-220 | |
| 4 | Drzwi przednie | L | 100 | |
| 5 | Drzwi tylne | L | 100 | |
| 6 | Błotnik tylny | L | 90 | |
| 7 | Błotnik przedni | P | 140 | |
| 8 | Drzwi przednie | P | 160 | |
| 9 | Drzwi tylne | P | 100 | |
| 10 | Błotnik tylny | P | 100 | |
| 11 | Pokrywa (drzwi) tyłu nadwozia | | 130 | |

Podane przedziały grubości powłoki lakierowej poszczególnych elementów dotyczą wyłącznie punktów pomiarowych, tj. trzech wybranych miejsc na danym elemencie nadwozia. Nie oznacza to, że w pozostałych obszarach danego elementu grubość powłoki jest jednakowa ani że nie może wykroczać poza wskazane zakresy. Pomiary wykonano urządzeniem będącym w posiadaniu rzeczoznawcy. Pomiar wykonany innym przyrządem może się różnić.
