Nr zlecenia: 94/12/01/2026/CarArena STANDARD

## WYCENA WARTOŚCI

Zadanie: Ocena stanu technicznego i określenie wartości rynkowej pojazdu

| DANE IDENTYFIKACYJNE POJAZDU | | Dane: [O] I-2026 |
|---|---|---|
| Model pojazdu: | <b>320 Touring Diesel Mild Hybrid MR`22 E6d/e G21</b> | Nr Info-Ekspert: <b>003-06459</b> |

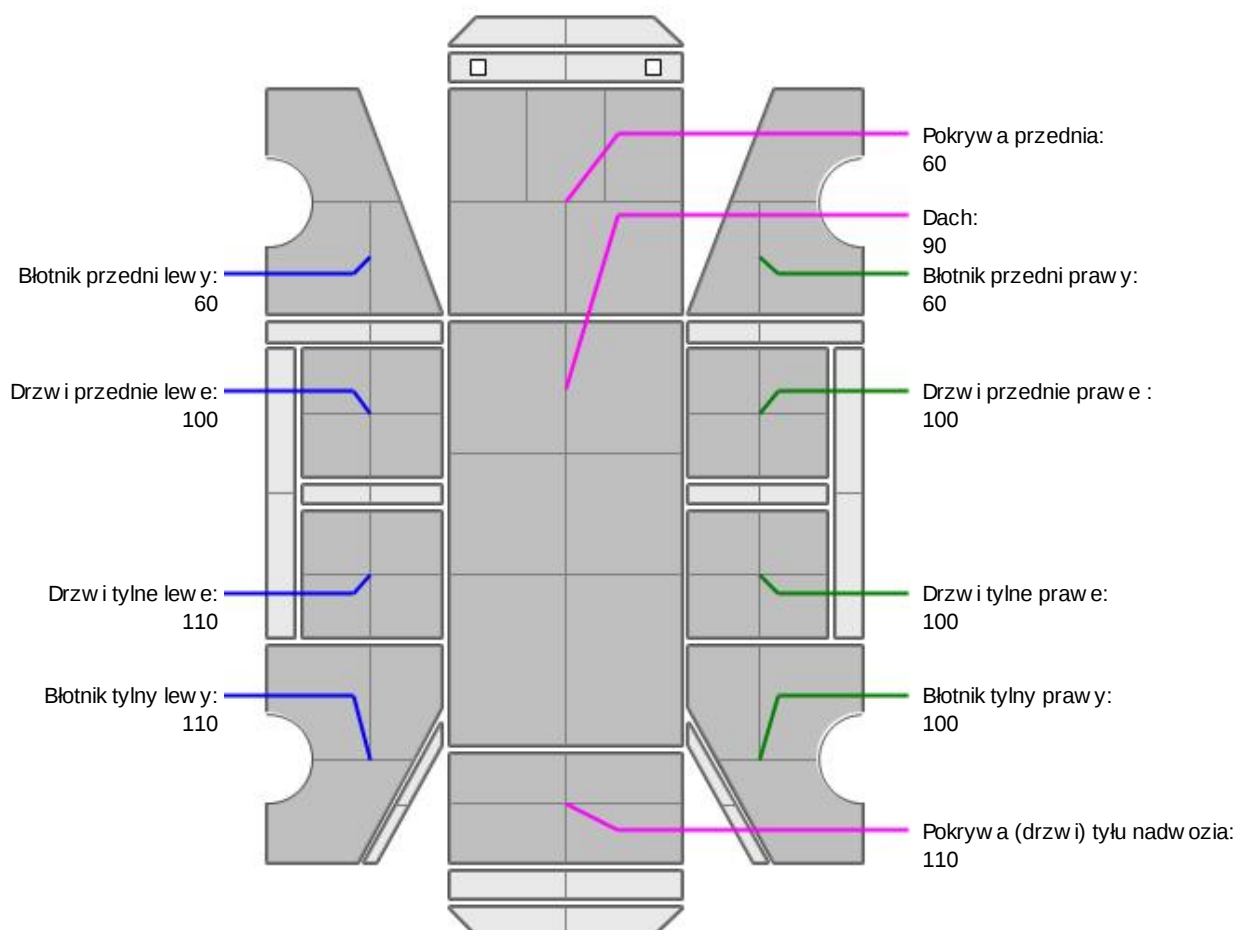
## NADWOZIE – Opis powłoki lakierowej

| L.p. | Nazwa elementu | L / P | Grubość powłoki<br>[ $\mu\text{m}$ ] | Opis |
| 1 | Pokrywa przednia | | 60 | |
| 2 | Dach | | 90 | |
| 3 | Błotnik przedni | L | 60 | |
| 4 | Drzwi przednie | L | 100 | |
| 5 | Drzwi tylne | L | 110 | |
| 6 | Błotnik tylny | L | 110 | |
| 7 | Błotnik przedni | P | 60 | |
| 8 | Drzwi przednie | P | 100 | |
| 9 | Drzwi tylne | P | 100 | |
| 10 | Błotnik tylny | P | 100 | |
| 11 | Pokrywa (drzwi) tyłu nadwozia | | 110 | |

Podane przedziały grubości powłoki lakierowej poszczególnych elementów dotyczą wyłącznie punktów pomiarowych, tj. trzech wybranych miejsc na danym elemencie nadwozia. Nie oznacza to, że w pozostałych obszarach danego elementu grubość powłoki jest jednakowa ani że nie może wykroczyć poza wskazane zakresy. Pomiary wykonano urządzeniem będącym w posiadaniu rzeczoznawcy. Pomiar wykonany innym przyrządem może się różnić.
