Nr zlecenia: 55/18/12/2025/CarArena STANDARD

## Wycena wartości

Zadanie: Ocena stanu technicznego i określenie wartości rynkowej pojazdu

| DANE IDENTYFIKACYJNE POJAZDU | | Dane: [C] I-2026 | |
|---|---|---|---|
| Model pojazdu: | 220.08 Midlum E5 7.5t | Nr Info-Ekspert: | 031-06025 |

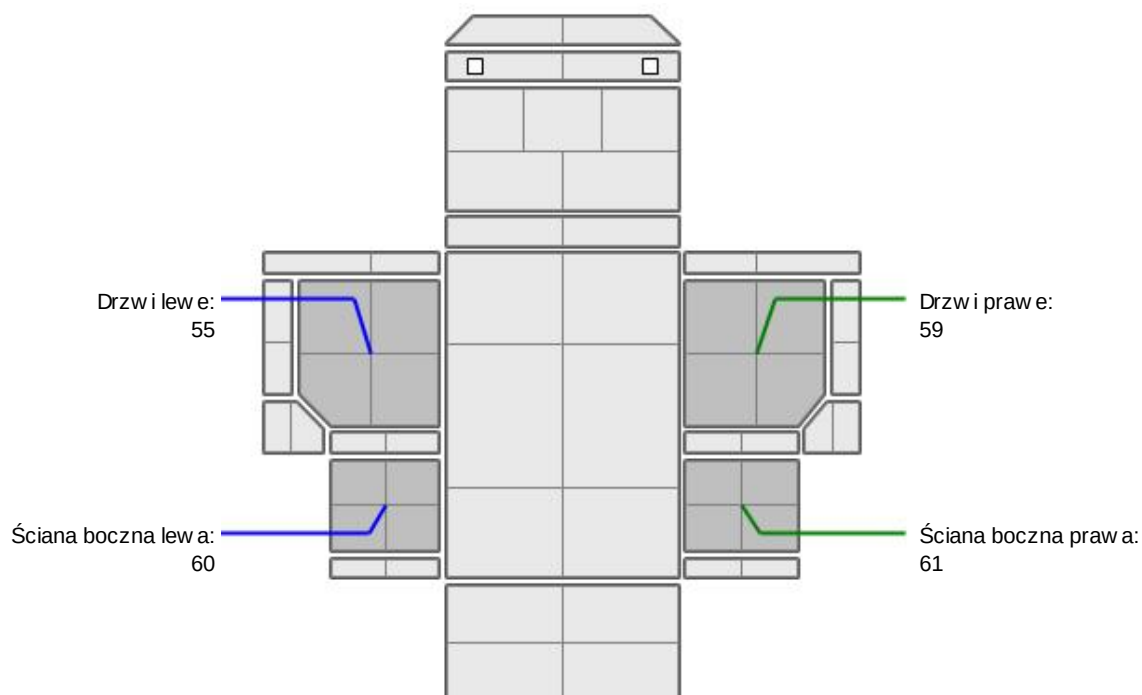
## KABINA KIEROWCY – Opis powłoki lakierowej

| L.p. | Nazwa elementu | L / P | Grubość powłoki [μm] | Opis |
| 1 | Drzwi | L | 55 | |
| 2 | Ściana boczna | L | 60 | |
| 3 | Drzwi | P | 59 | |
| 4 | Ściana boczna | P | 61 | |

Podane przedziały grubości powłoki lakierowej poszczególnych elementów dotyczą wyłącznie punktów pomiarowych, tj. trzech wybranych miejsc na danym elemencie nadwozia. Nie oznacza to, że w pozostałych obszarach danego elementu grubość powłoki jest jednakowa ani że nie może wykroczyć poza wskazane zakresy. Pomiary wykonano urządzeniem będącym w posiadaniu rzeczoznawcy. Pomiar wykonany innym przyrządem może się różnić.
