Nr zlecenia: 89/08/01/2026/CarArena STANDARD

## Wycena Wartości

Zadanie: Ocena stanu technicznego i określenie wartości rynkowej pojazdu

| DANE IDENTYFIKACYJNE POJAZDU | | Dane: [O] I-2026 | |
|---|---|---|---|
| Model pojazdu: | Corolla 1.8 Hybrid MR`19 E6 | Nr Info-Ekspert: | 037-03193 |

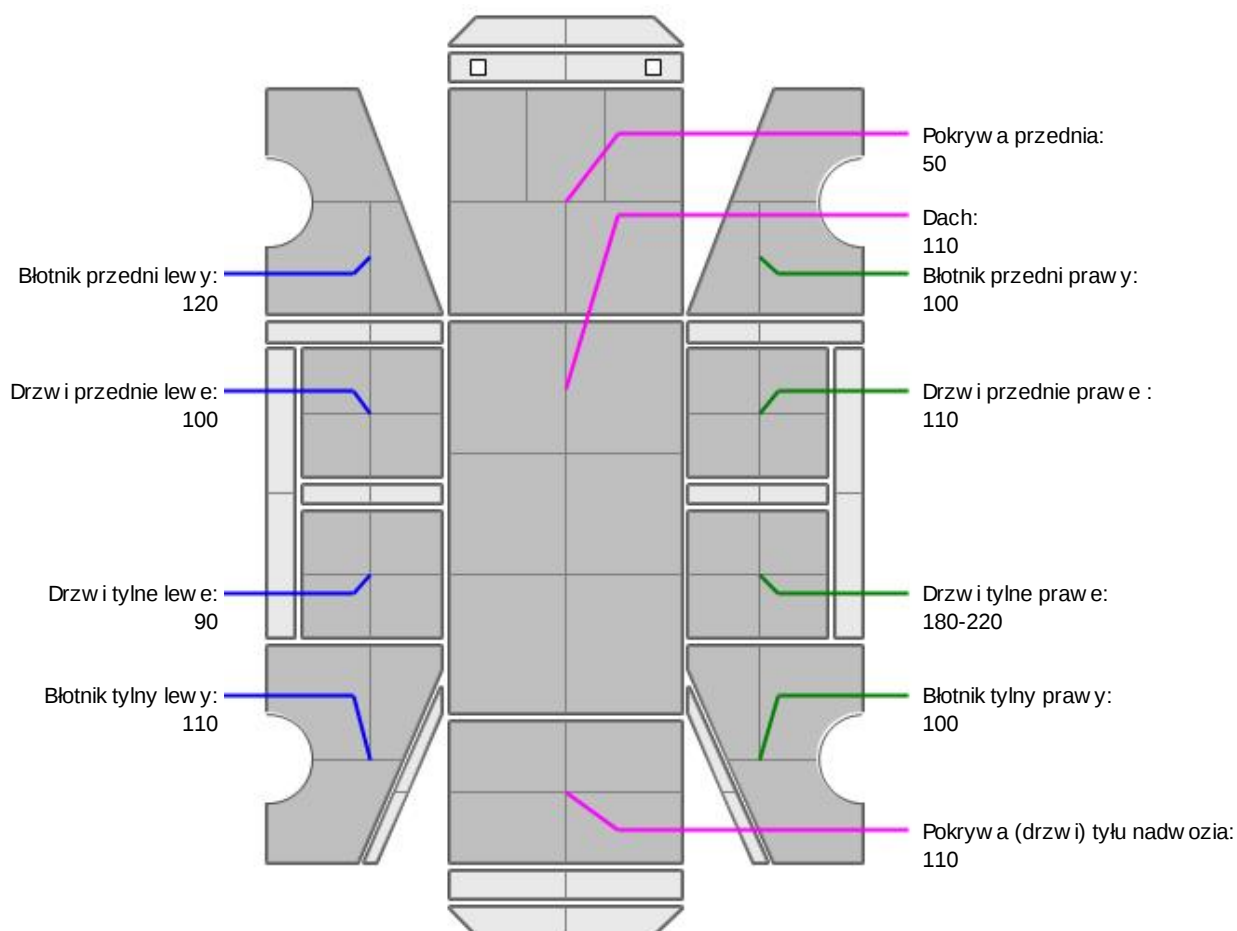
**KABINA KIEROWCY – Opis powłoki lakierowej**

| L.p. | Nazwa elementu | L / P | Grubość powłoki [μm] | Opis |
| 1 | Pokrywa przednia | | 50 | |
| 2 | Dach | | 110 | |
| 3 | Błotnik przedni | L | 120 | |
| 4 | Drzwi przednie | L | 100 | |
| 5 | Drzwi tylne | L | 90 | |
| 6 | Błotnik tylny | L | 110 | |
| 7 | Błotnik przedni | P | 100 | |
| 8 | Drzwi przednie | P | 110 | |
| 9 | Drzwi tylne | P | 180-220 | |
| 10 | Błotnik tylny | P | 100 | |
| 11 | Pokrywa (drzwi) tyłu nadwozia | | 110 | |

Podane przedziały grubości powłoki lakierowej poszczególnych elementów dotyczą wyłącznie punktów pomiarowych, tj. trzech wybranych miejsc na danym elemencie nadwozia. Nie oznacza to, że w pozostałych obszarach danego elementu grubość powłoki jest jednakowa ani że nie może wykroczyć poza wskazane zakresy. Pomiary wykonano urządzeniem będącym w posiadaniu rzeczoznawcy. Pomiar wykonany innym przyrządem może się różnić.
