Nr zlecenia: 67/02/12/2025/CarArena STANDARD

## WYCENA WARTOŚCI

Zadanie: Ocena stanu technicznego i określenie wartości rynkowej pojazdu

| DANE IDENTYFIKACYJNE POJAZDU | | Dane: [O] XII-2025 | |
|---|---|---|---|
| Model pojazdu: | Octavia III 1.5 TSI MR`18 E6 | Nr Info-Ekspert: | 034-03923 |

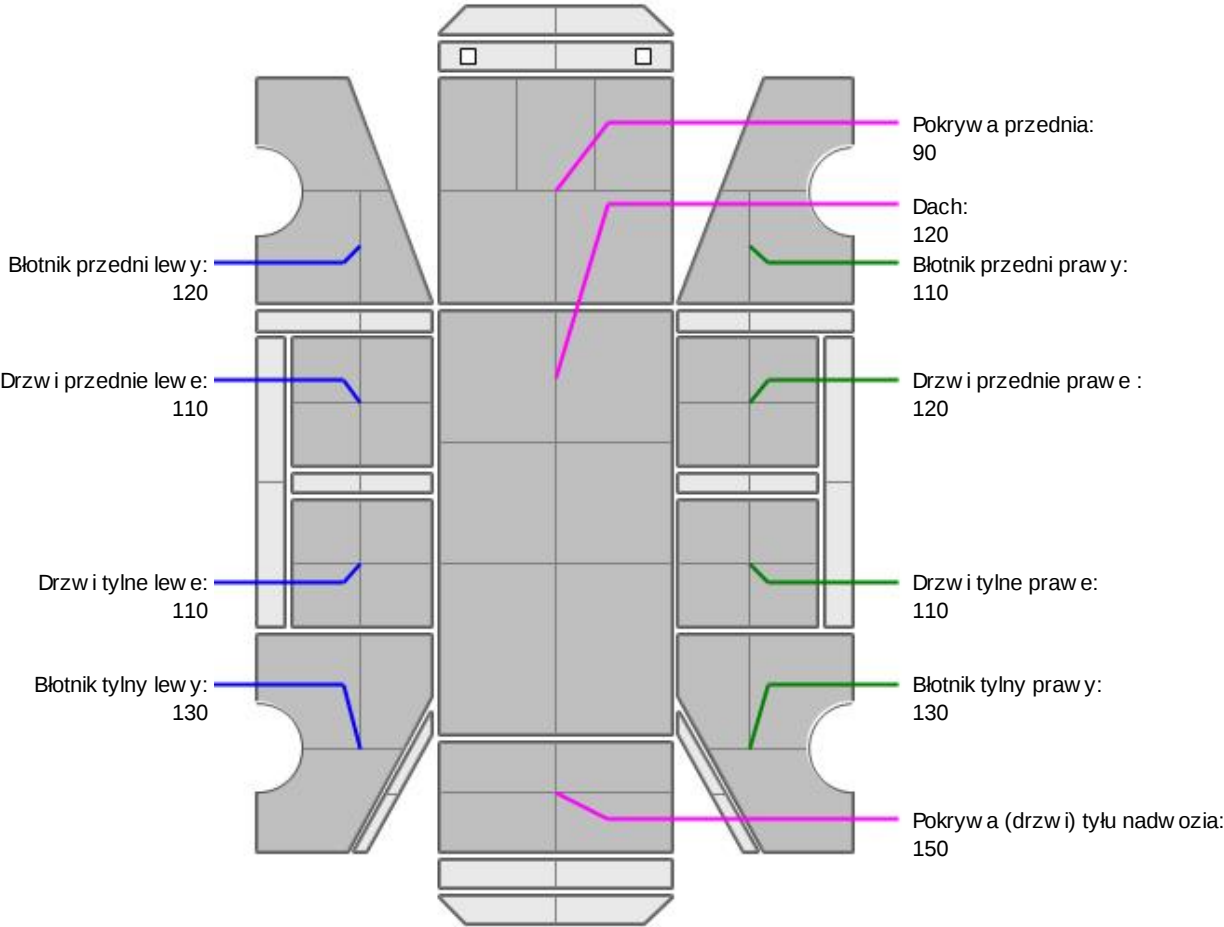
NADWOZIE – Opis powłoki lakierowej

| L.p. | Nazwa elementu | L / P | Grubość powłoki [µm] | Opis |
| 1 | Pokrywa przednia | | 90 | |
| 2 | Dach | | 120 | |
| 3 | Błotnik przedni | L | 120 | |
| 4 | Drzwi przednie | L | 110 | |
| 5 | Drzwi tylne | L | 110 | |
| 6 | Błotnik tylny | L | 130 | |
| 7 | Błotnik przedni | P | 110 | |
| 8 | Drzwi przednie | P | 120 | |
| 9 | Drzwi tylne | P | 110 | |
| 10 | Błotnik tylny | P | 130 | |
| 11 | Pokrywa (drzwi) tyłu nadwozia | | 150 | |

Podane przedziały grubości powłoki lakierowej poszczególnych elementów dotyczą wyłącznie punktów pomiarowych, tj. trzech wybranych miejsc na danym elemencie nadwozia. Nie oznacza to, że w pozostałych obszarach danego elementu grubość powłoki jest jednakowa ani że nie może wykroczać poza wskazane zakresy. Pomiary wykonano urządzeniem będącym w posiadaniu rzeczoznawcy. Pomiar wykonany innym przyrządem może się różnić.
